改善箇所説明図

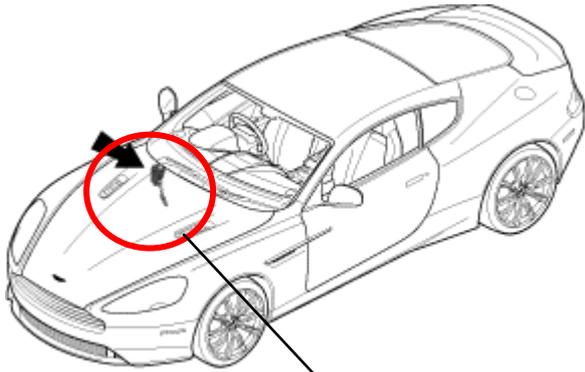
基準不適合発生箇所 (スロットルレバー) (足元スカッフプレート)

スロットルペダルレバーの材質が不適切なため、繰り返し操作することでスロットルペダルレバーが破損して脱落するおそれがある。スロットルペダルレバーが脱落すると、スロットルペダルを踏み込めず、加速できなくなる。また、左ハンドル車については、取付位置のずれにより足元スカッフプレートがスロットルペダルレバーと接触するものがあるため、スロットルペダルレバーがより破損しやすくなるおそれがある。

改善の内容： スロットルペダルアッセンブリーを良品と交換する。また、左ハンドル車については、スロットルペダルを点検し、必要に応じて足元スカッフプレートの取付位置を調整する。
