改善箇所説明図

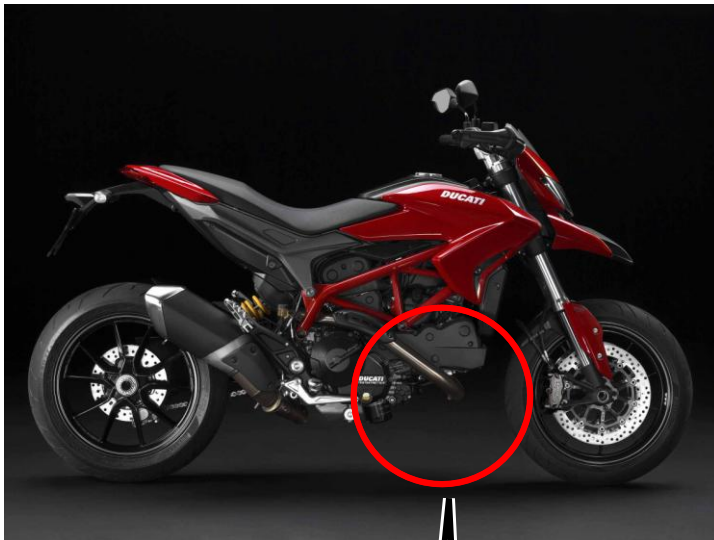
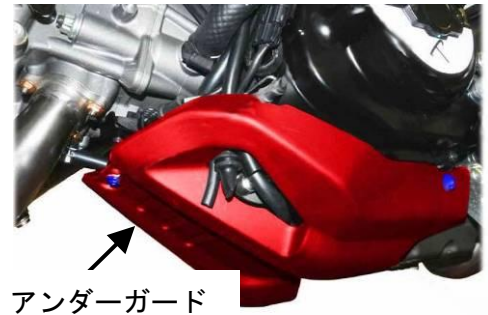
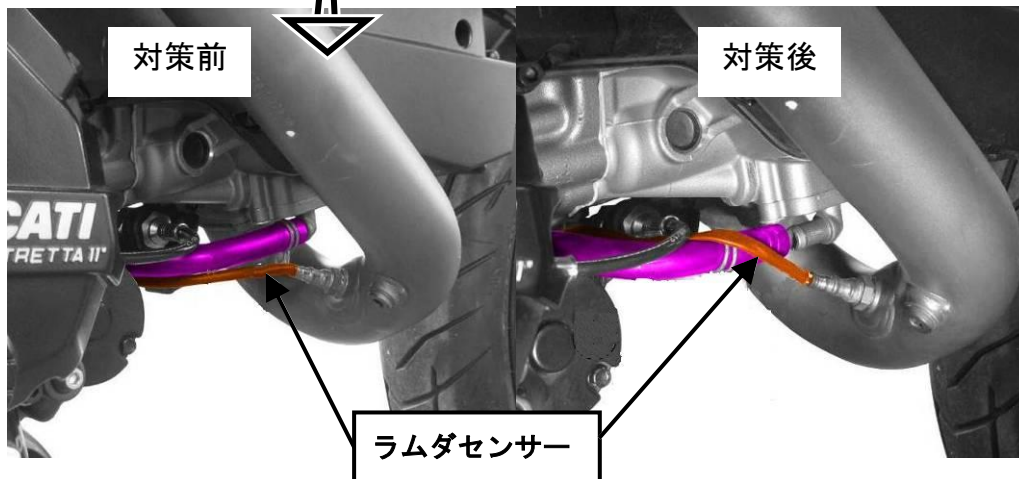
基準不適合発生箇所

水平側ラムダセンサーケーブルの取り回しが不適切なため、当該ラムダセンサーケーブルがエンジンのアンダーガードと接触して断線することで、フェールセーフ機能が作動して排出ガスが基準値を超えるおそれがある。

改善の内容

水平側ラムダセンサーケーブルの取り回しを変更する。また、当該ラムダセンサーケーブルを点検して、損傷がある場合には、新品に交換する。
