応募課題S5 構造スリットを設けない有壁鉄筋コンクリート造
建築物の構造計算の合理化に資する検討

鉄筋コンクリート造壁付き部材からなる 建築物の強度・剛性・変形能に関する調査

鉄筋コンクリート造壁付き部材からなる 建築物の強度・剛性・変形能に関する調査 —全体概要—

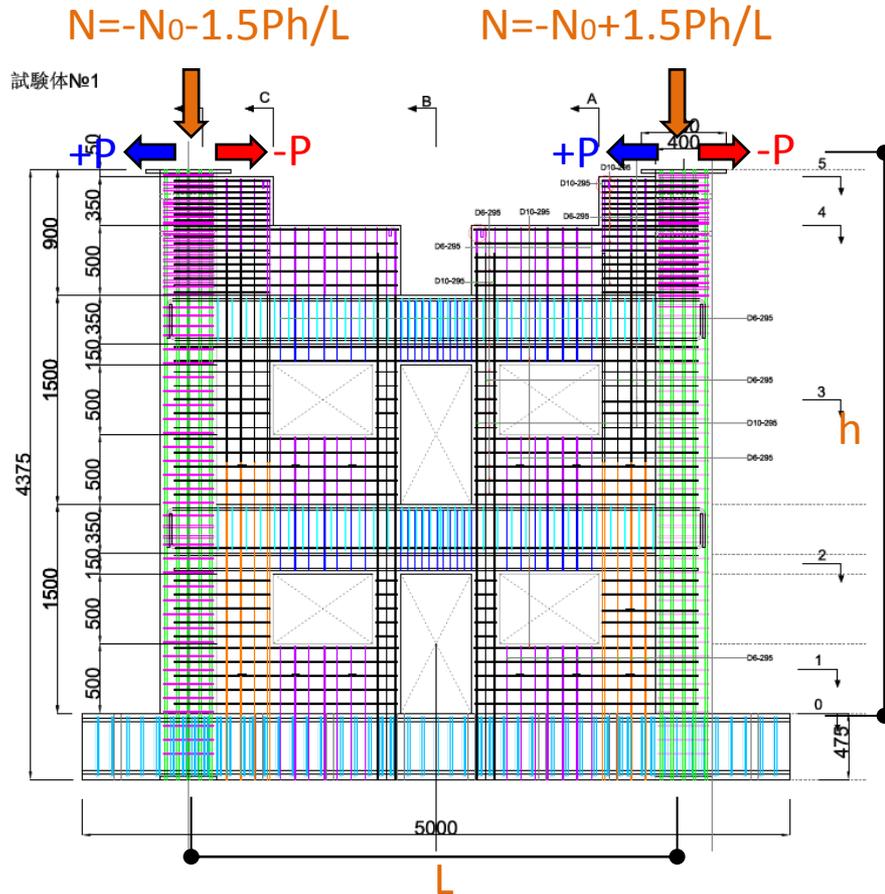
図1 既往の架構実験試験体

2.5層1スパン試験体

H25年建築研究所実施

- ・6階建物の最下層2.5層
- ・1/2模型
- ・壁厚100
- ・変数は完全スリットの有無

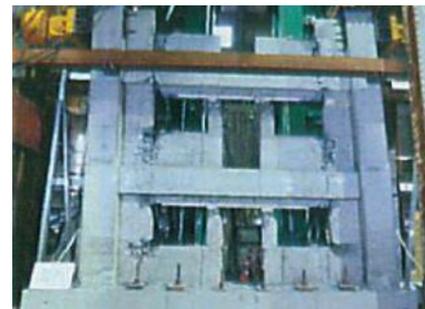
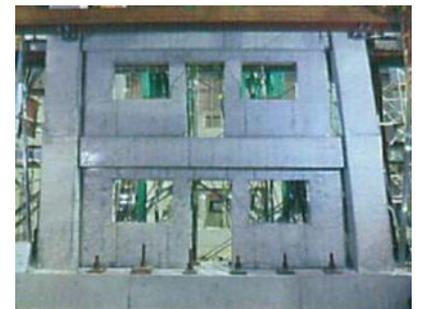
図3 R=4%の状況

スリット無し

スリット有り

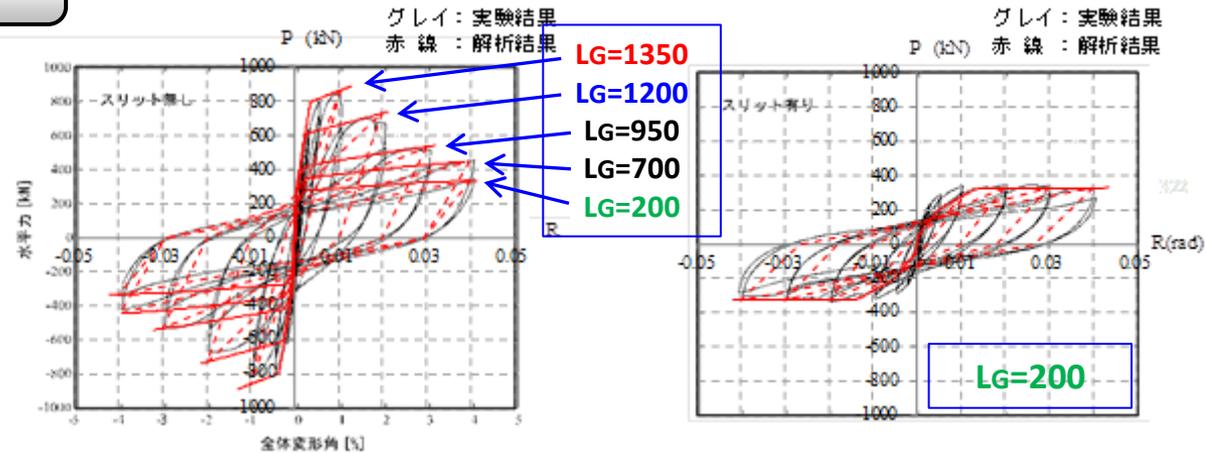
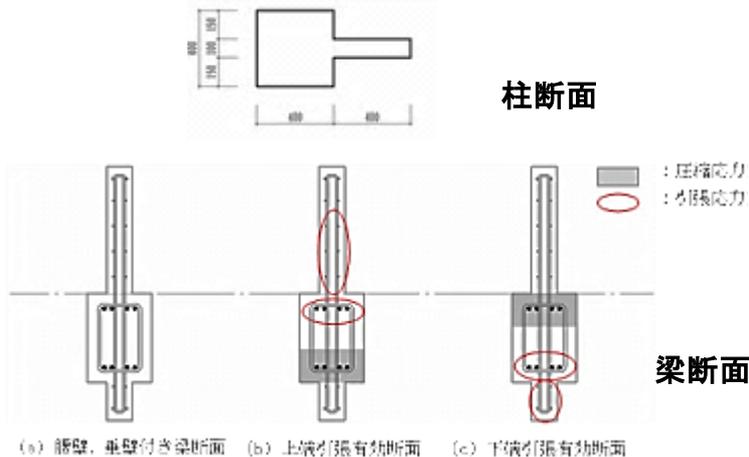
図4 柱、梁部材断面のモデル化

解析ソフト: 市販RESP-3
 解析条件: 2次元増分解析
 柱・梁断面:
 袖壁、垂れ壁、腰壁を考慮
 剛域長さ(LG): 変数とした

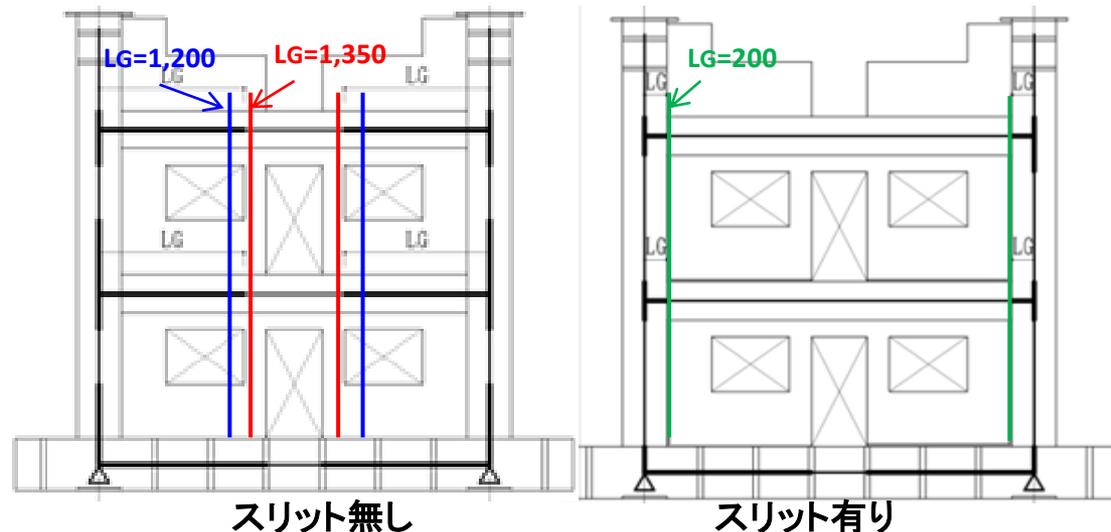
図5 フレームモデルとスケルトン比較

LG=1,350: 最大耐力を評価
 =1,200: 方立壁破壊後を評価
 =200 : スリット無し耐力を評価

線材モデルによる増分解析

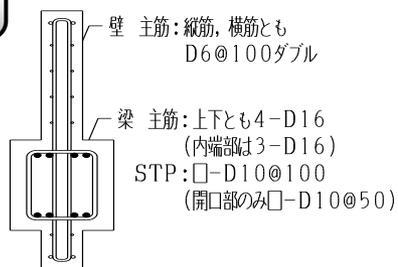
柱, 梁断面 (No. 1 試験体)

No.1 壁厚100mm(pw0.64%)

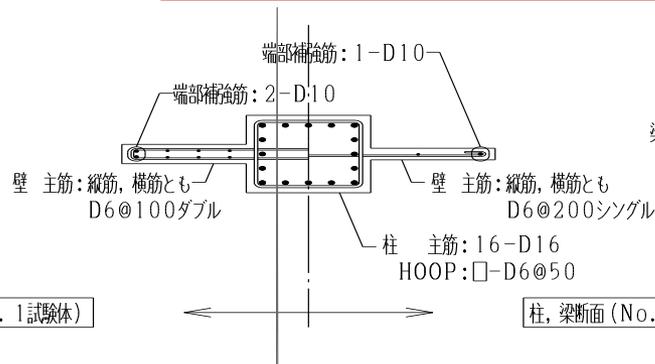
柱, 梁断面 (No. 2 試験体)

No.2 壁厚 60mm(pw0.27%)

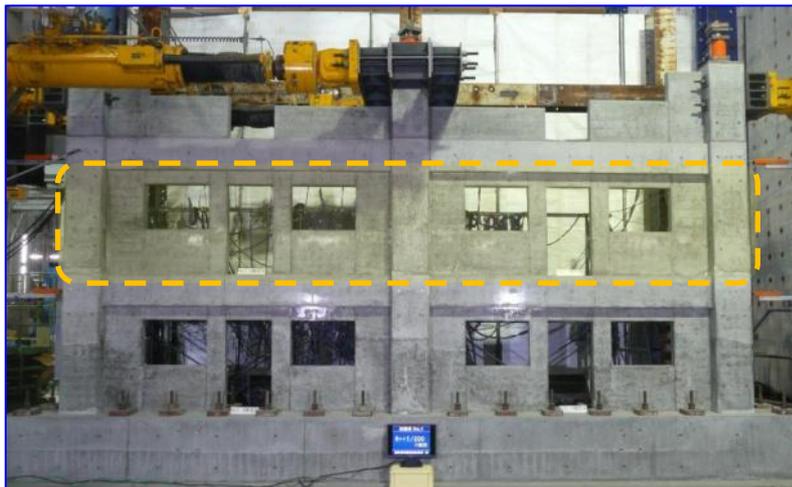
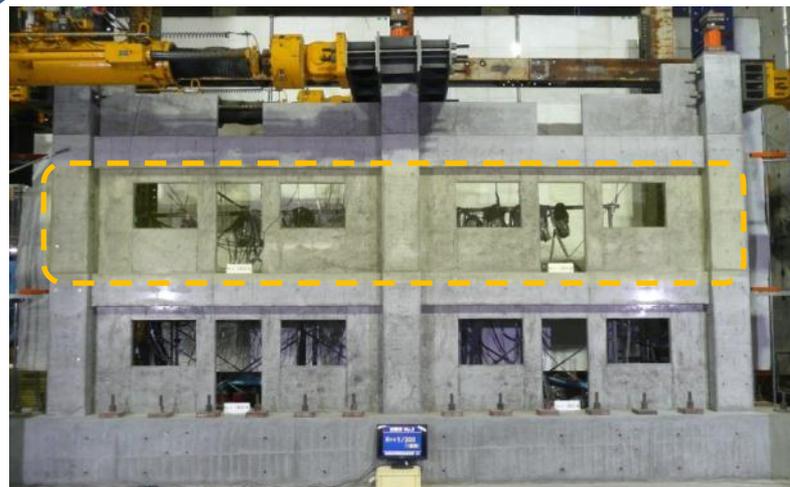
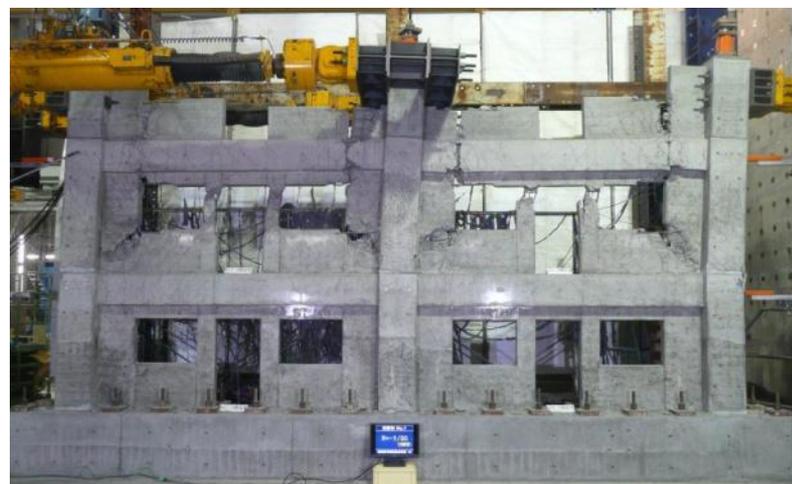
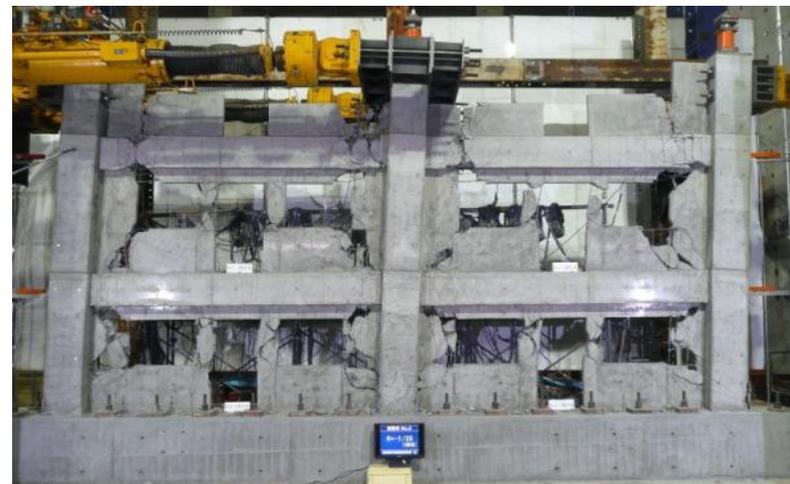
R=±1/200までは
2階の変形が先行

R=-1/50rad
No.1試験体

終局は2階の部分崩壊

R=-1/25rad
No.2試験体

終局は全体崩壊

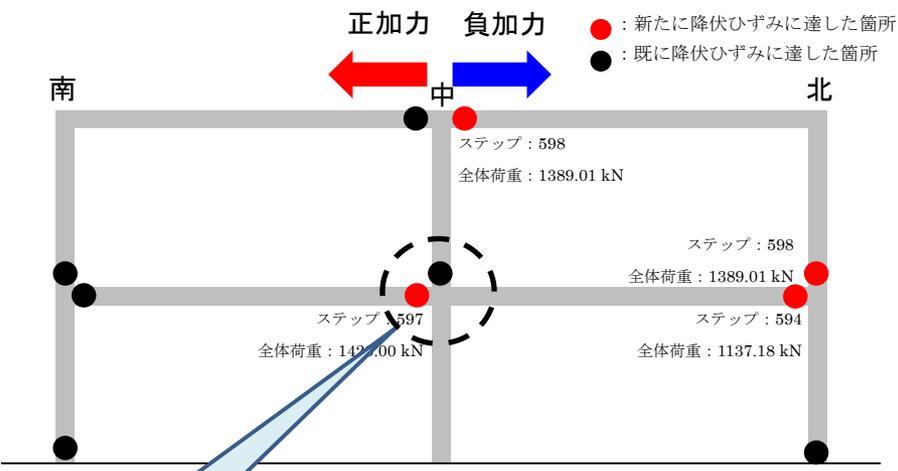
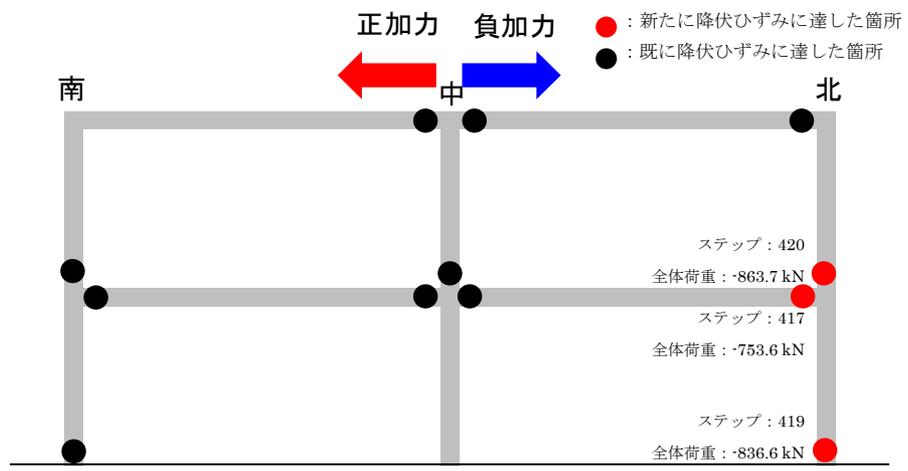
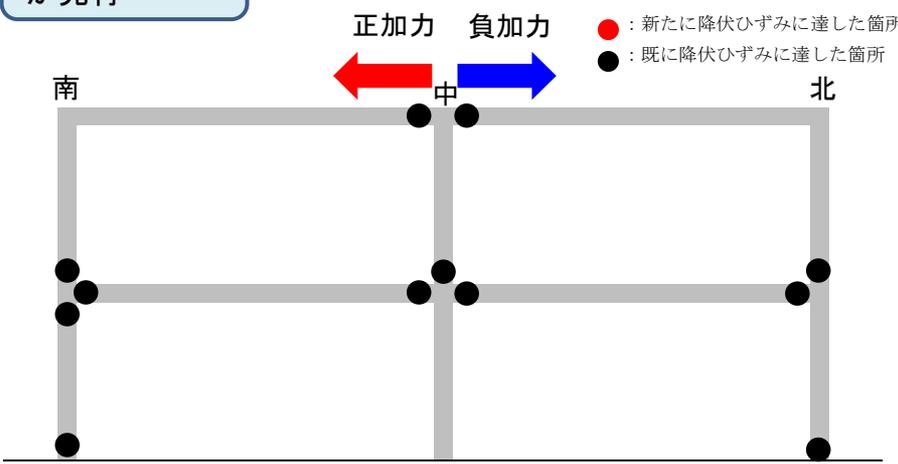
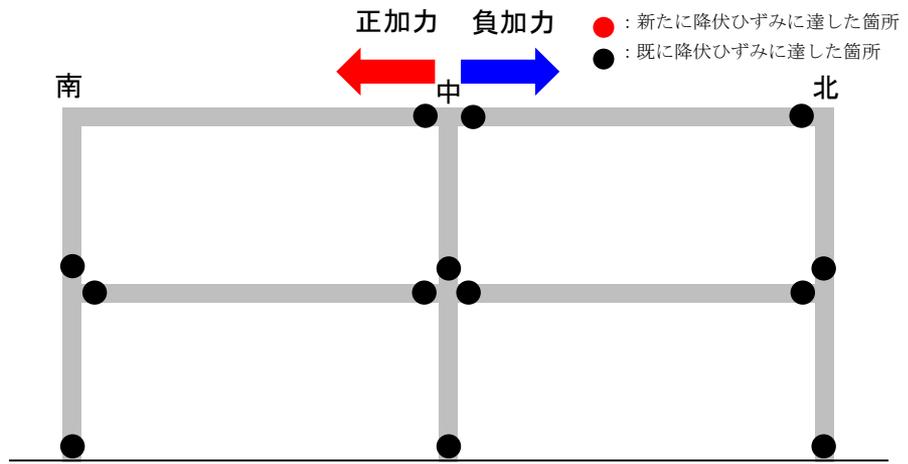
架構降伏位置

R=+1/100rad

2階柱脚降伏
が先行

R=-1/50rad

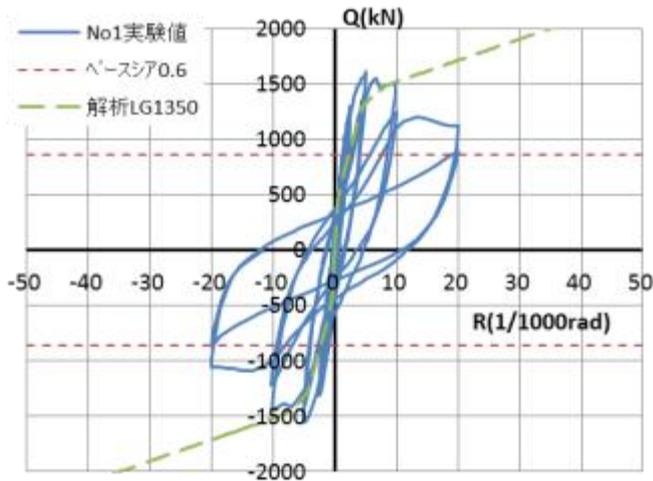
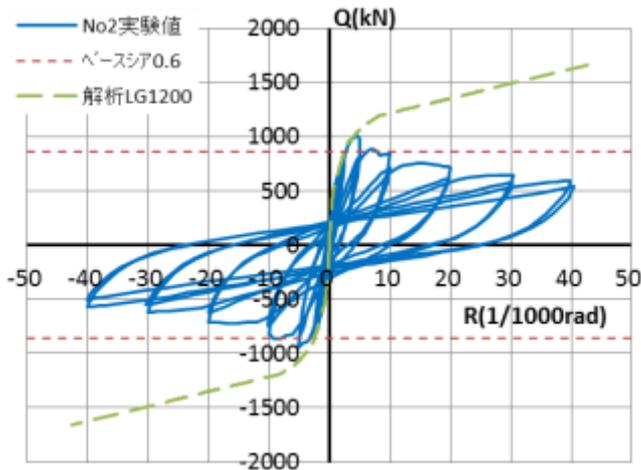
荷重-変形

最大耐力(ベースシア換算)

No.1試験体 1.10

No.2試験体 0.70

No.1試験体 LG=1,350

No.2試験体 LG=1,200

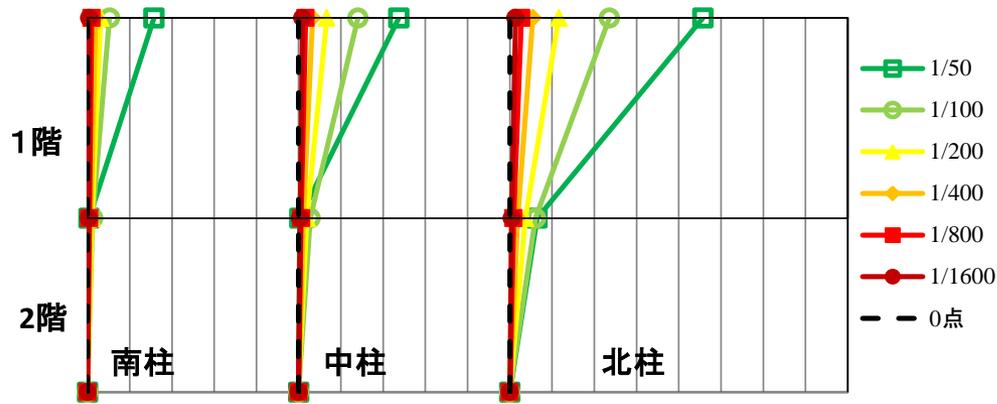
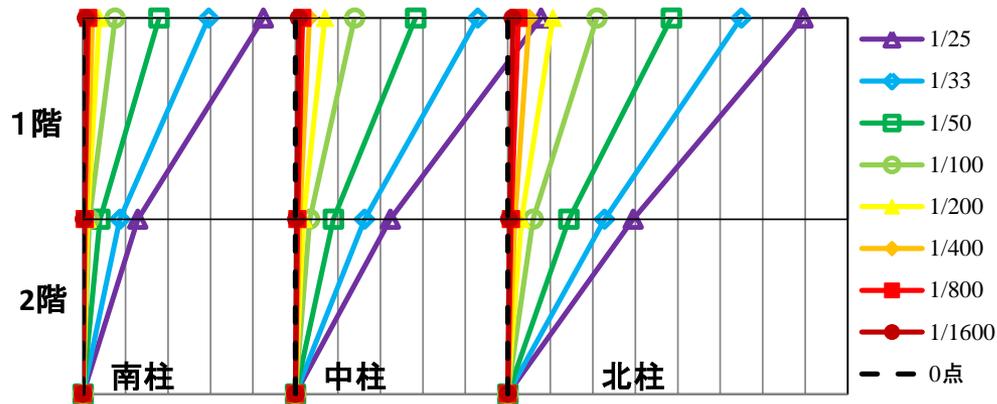
図 柱の水平方向変形分布

No.1試験体

No.2試験体

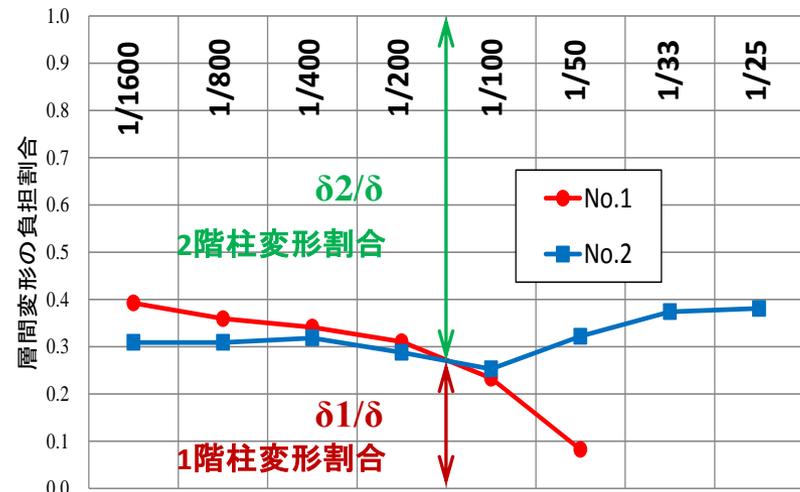
図 1,2階の層間変形割合の推移

最大耐力時 (R=1/200) まで
 No.1、No.2とも1階柱変形は全体変形の0.3~0.4
 最大耐力以降
 No.1は、2階柱に変形が集中
 No.2は、1階柱の変形が徐々に増加

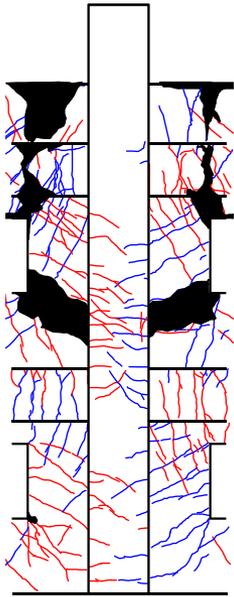
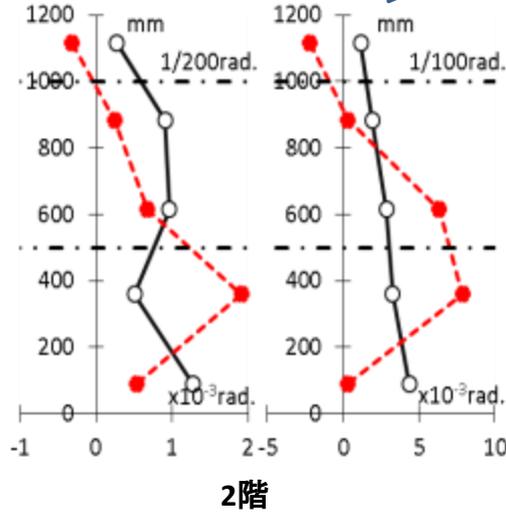
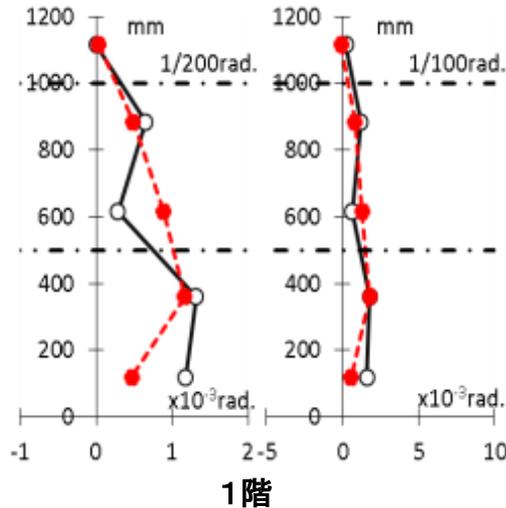
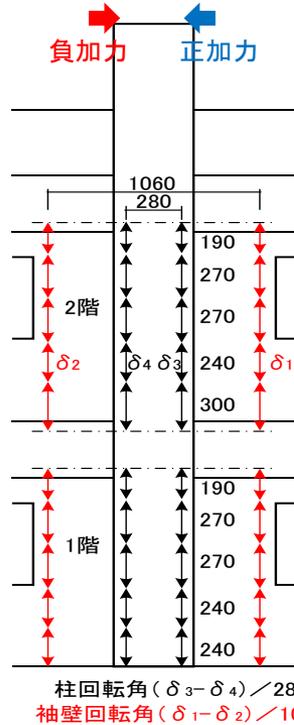
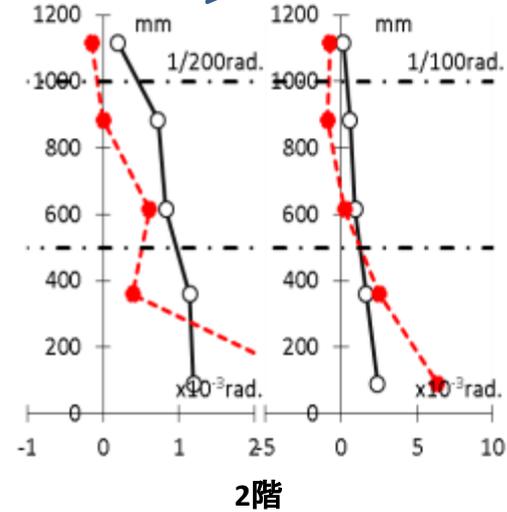
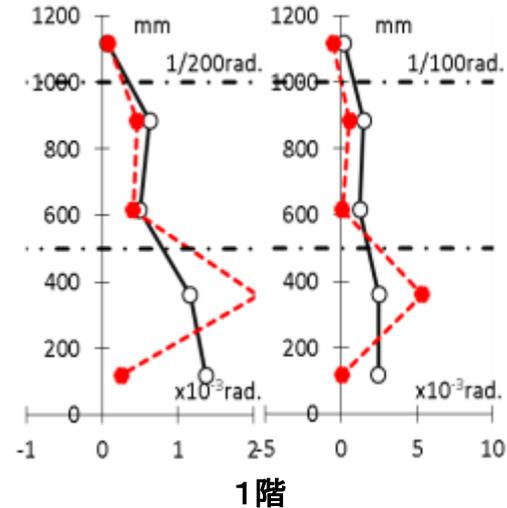
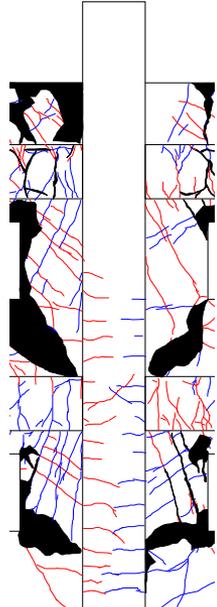
図 中柱および袖壁の曲率分布

No.1試験体
 2階は腰壁直下の袖壁の曲率大
 1階は柱、袖壁とも曲率小

No.2試験体
 2階は柱脚の袖壁の曲率大
 1階は腰壁直下の袖壁の曲率大

柱回転角 $(\delta_3 - \delta_4) / 280$
 袖壁回転角 $(\delta_1 - \delta_2) / 1060$

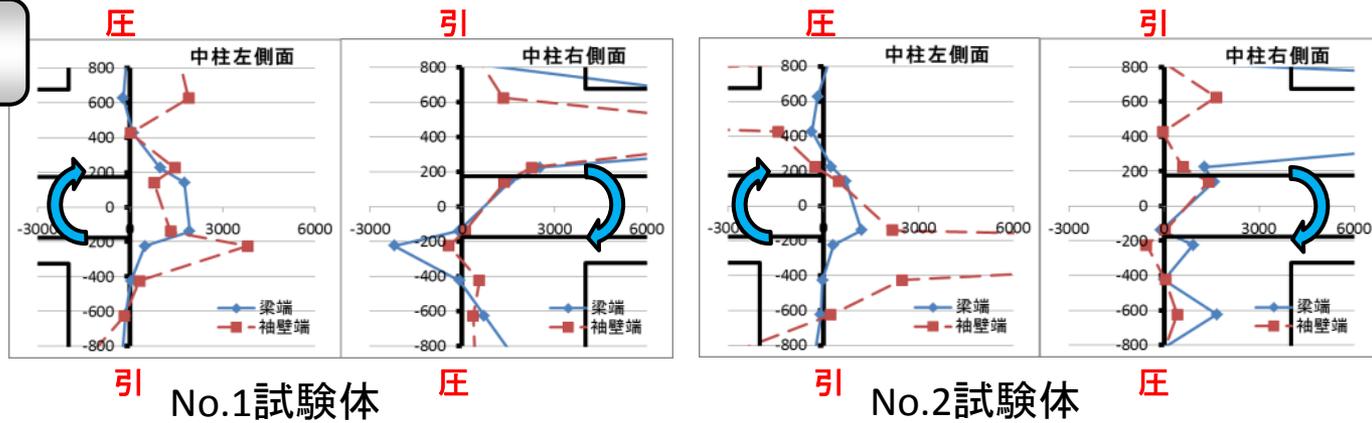
図 2階中柱左右の水平筋(梁筋、壁横筋)ひずみ(+1/200)

・圧縮側の中立軸はほぼすべて梁部材の外

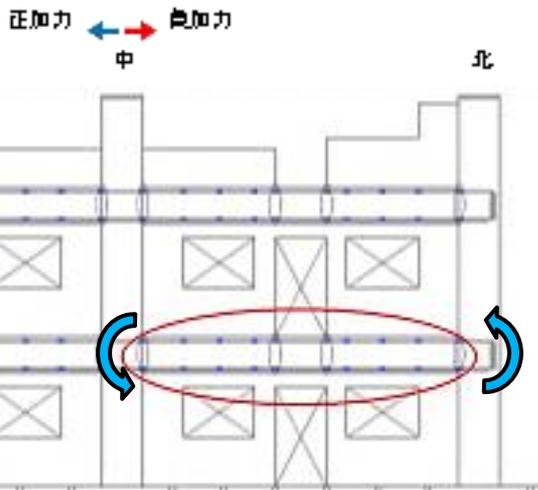
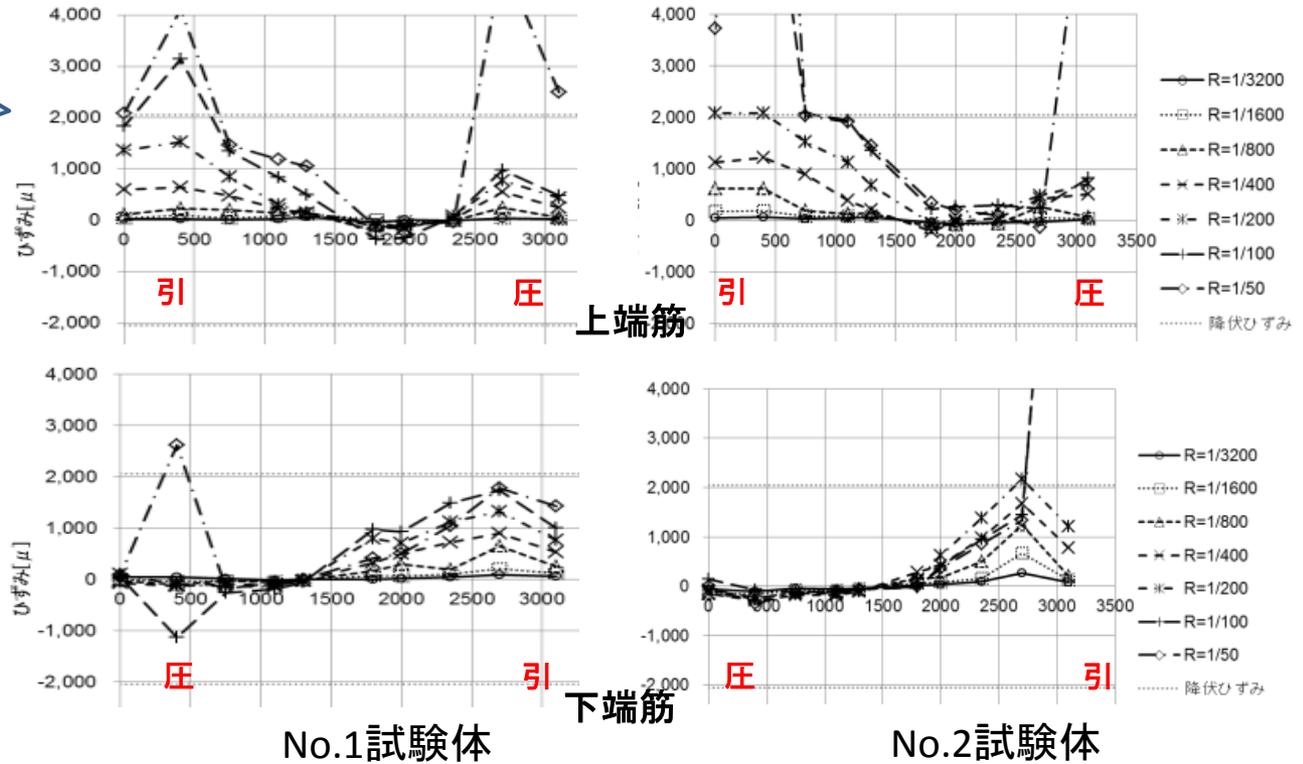
図 2階右梁主筋ひずみ分布

・梁主筋の引張りひずみから、危険断面は、袖壁端
 ・圧縮側主筋もほとんど引張りひずみ→中立軸が梁部材の外

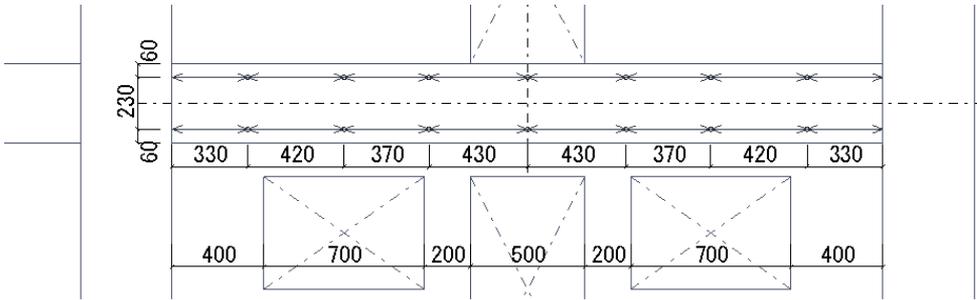
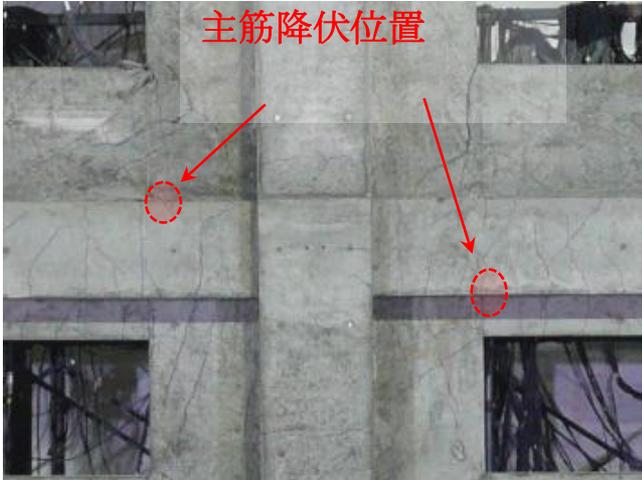
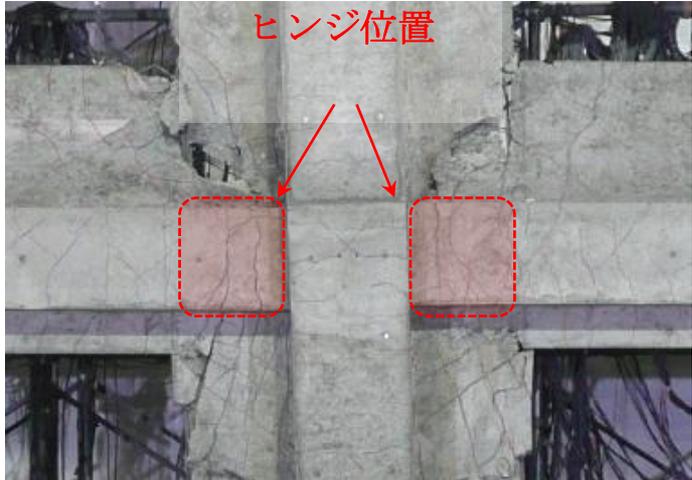
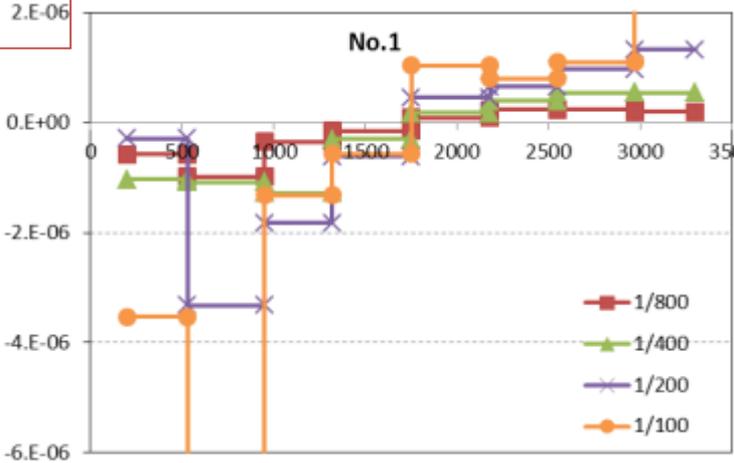
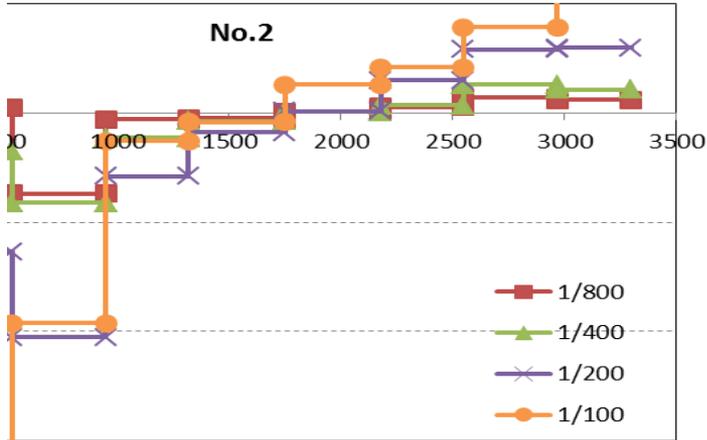
図 2階右梁の曲率分布

曲率の極大区間
 <No.1試験体>
 袖壁端
 <No.2試験体>
 1/200まで
 袖壁端
 1/100以降
 梁端

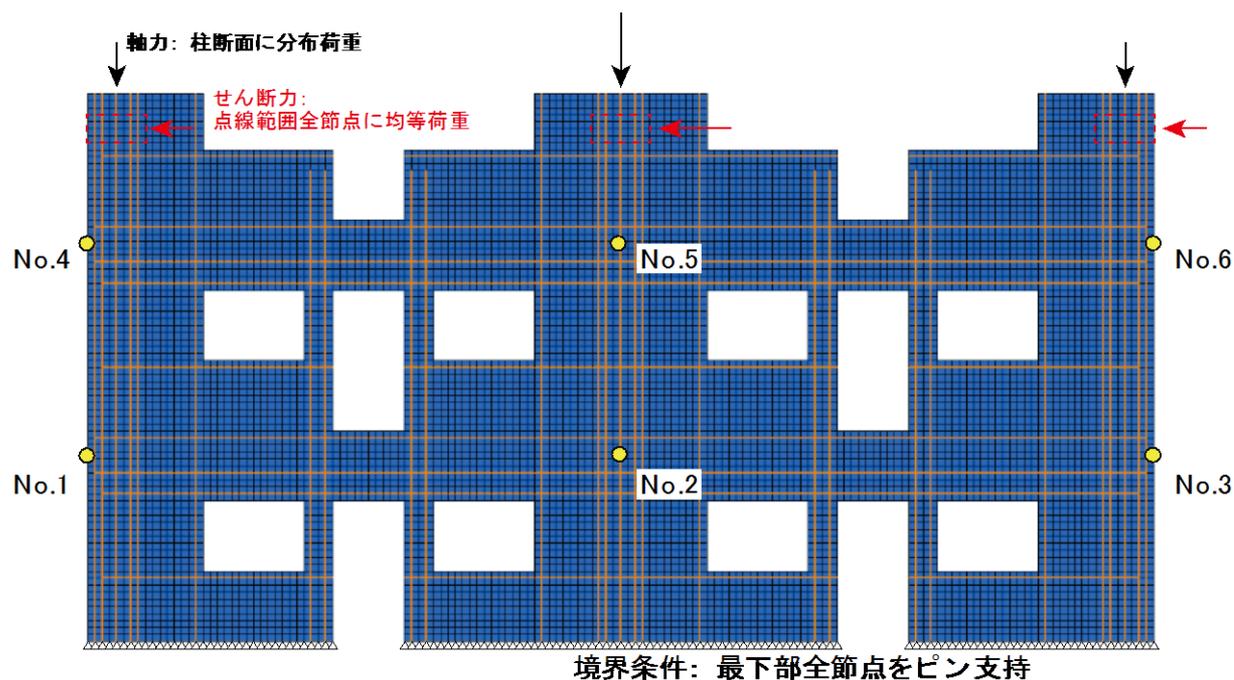
図7.1.-1 解析モデル

解析ソフト: 市販FINAL

二次元非線形
平面応力場

4節点4辺形要素

2節点トラス要素

要素内均一分布置換

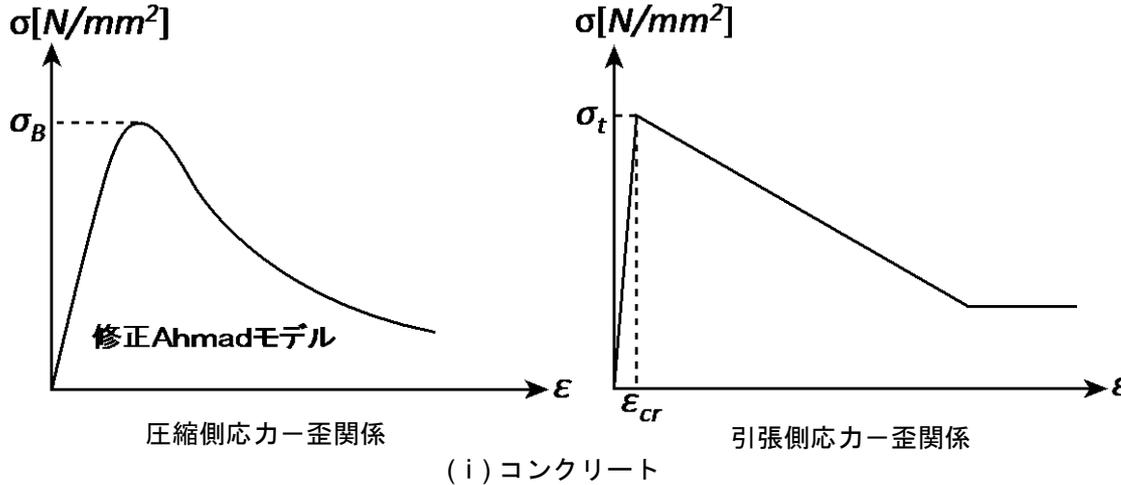
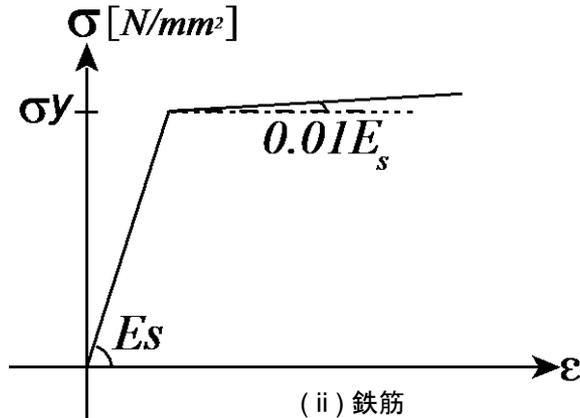
図7.1.-2 材料モデル

圧縮：
修正Ahmadモデル
Kupferの破壊条件
引張り：
tension stiffening考慮
ひび割れ後のせん断：
長沼モデル

bi-linear

降伏後剛性 $E_s/100$

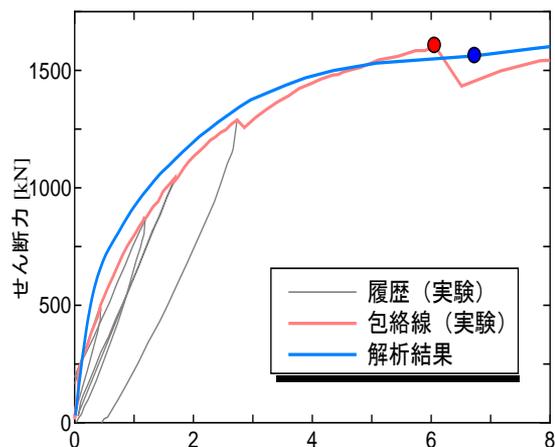
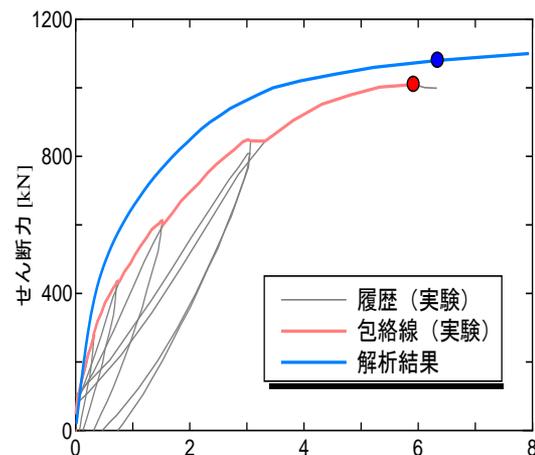
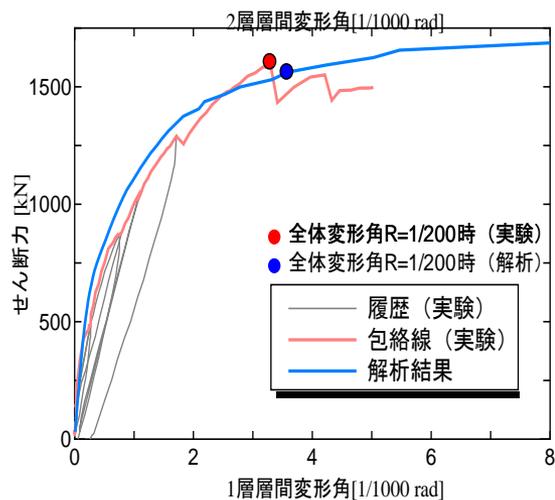
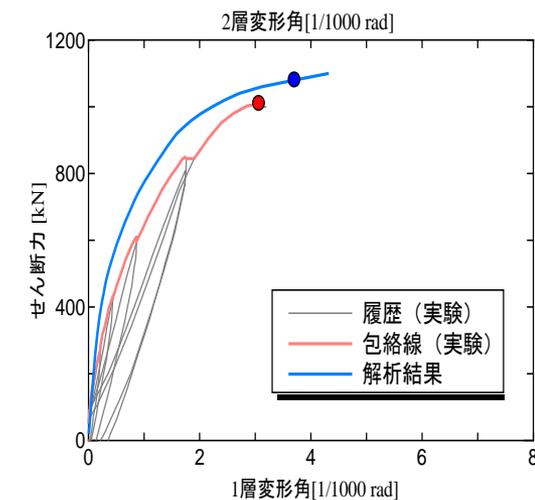
図7.2.-1 せん断力—層間変形角関係

- ・初期剛性、最大耐力時 (No.1、No.2とも $R=1/200\text{rad}$) の荷重と変形はほぼ対応
- ・壁厚の違いによる1,2階の変形割合をよく再現

1. 初期剛性、実験最大耐力時の $R=1/200\text{rad}$ の荷重と変形は実験結果とほぼ対応している。
2. No.1試験体がNo.2試験体に比べ、1階より2階の変形割合が大きく、ひび割れが多くなる傾向は、実験結果と対応している。
3. 応力分布、降伏の発生状況は、全体的に実験結果と食い違いが見られる。これは、解析が一方向であるため、繰り返しによる局所的な破壊の進行が再現できない可能性があるが、さらなる検討が必要である。

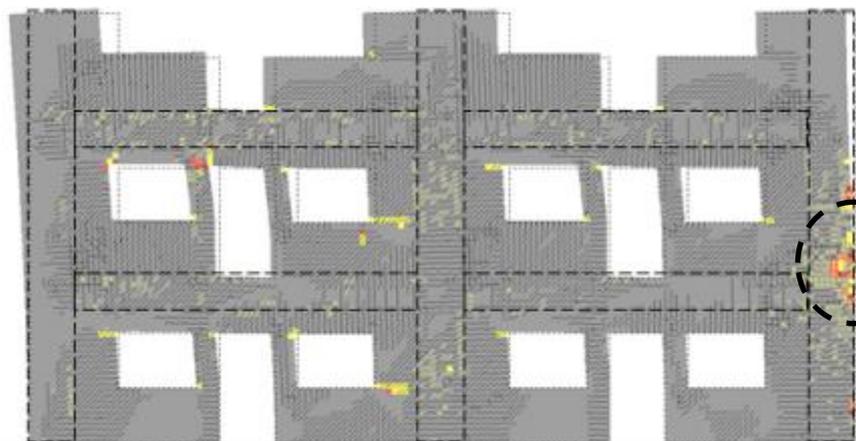
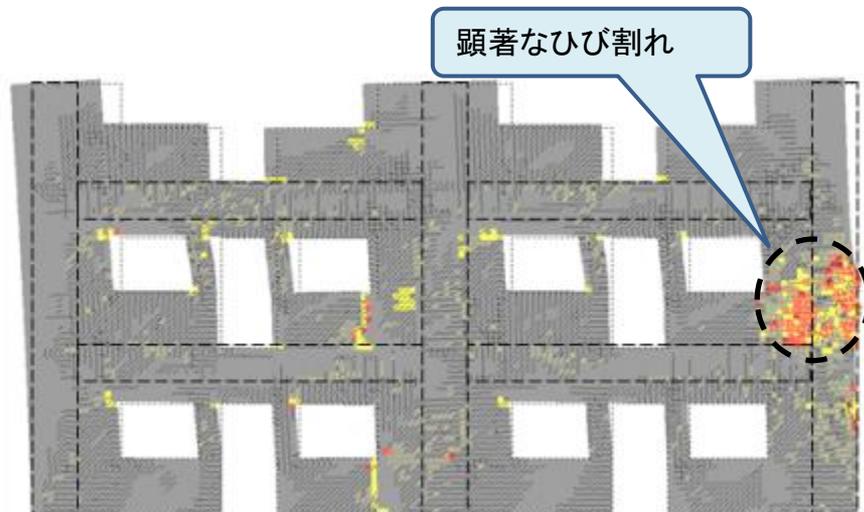
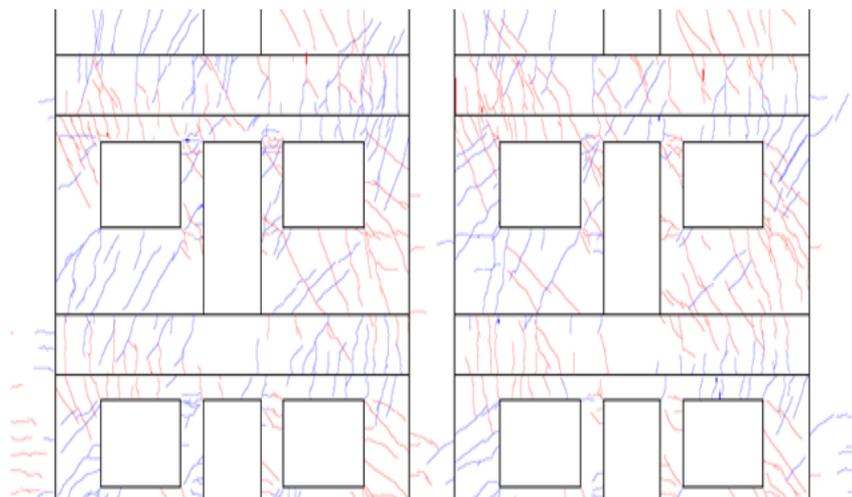
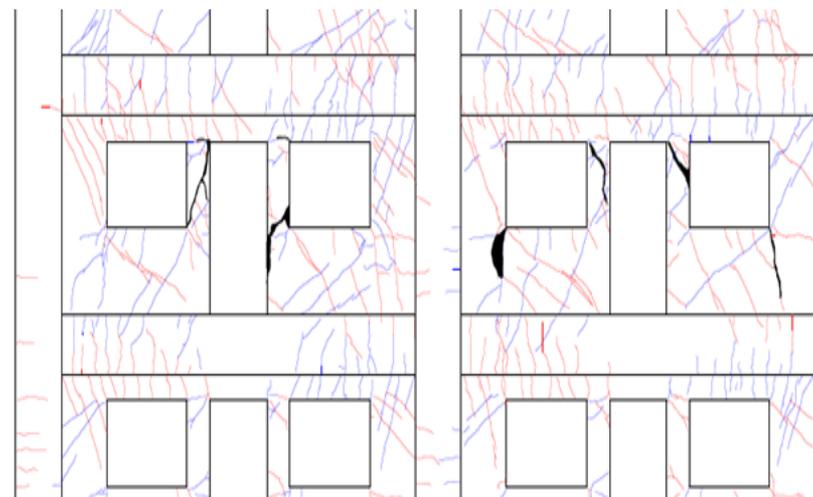
ひび割れ・変形状況 (R=1/200rad)

- ・ひび割れが1階より2階に顕著な傾向は模擬
- ・実験と異なり、解析は2階引張り柱が大きく損傷

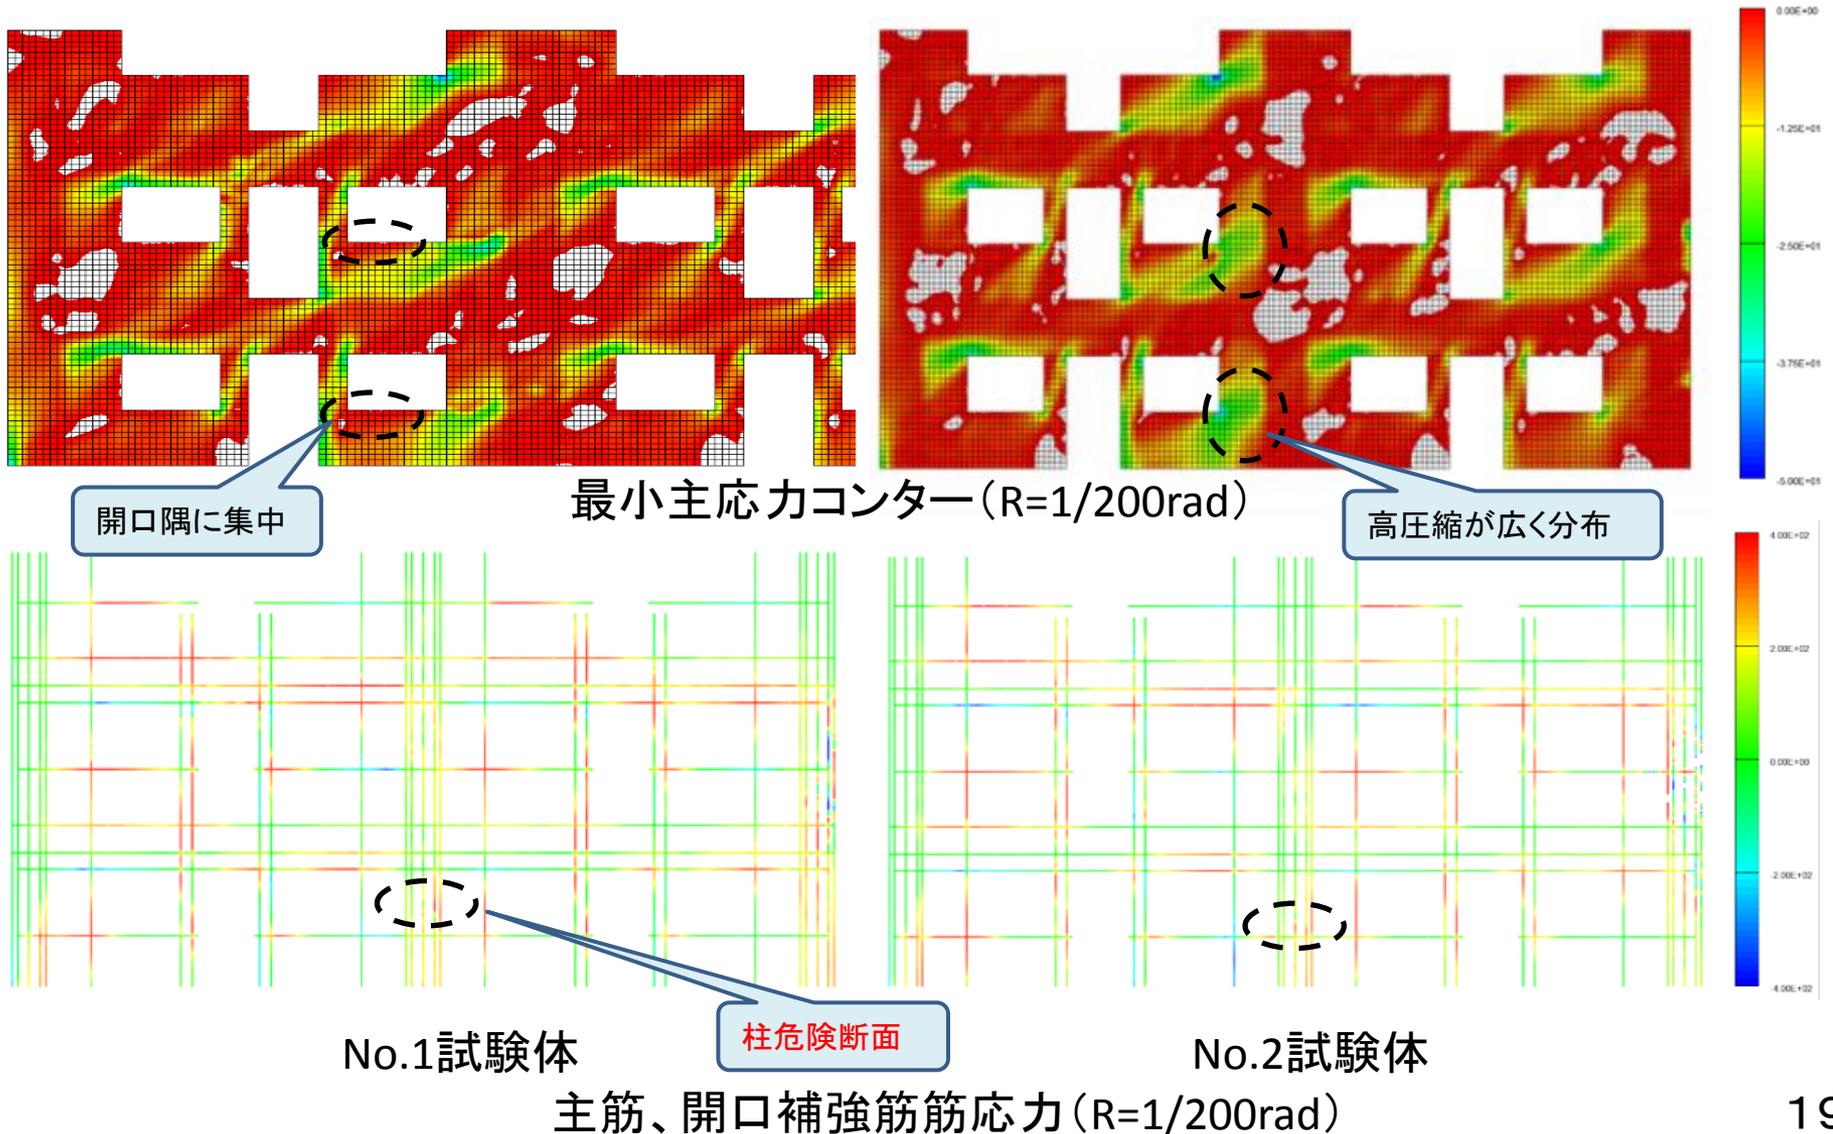
応力分布

- ・1階中柱近傍のCon圧縮力はNo.1は腰壁高さに集中
No2.は袖壁、腰壁全体に高圧縮力が発生
- ・1階中柱の危険断面位置がNo.2の方が下がっている

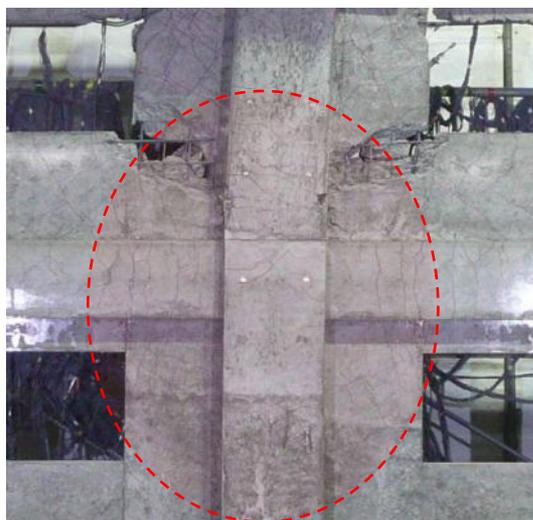
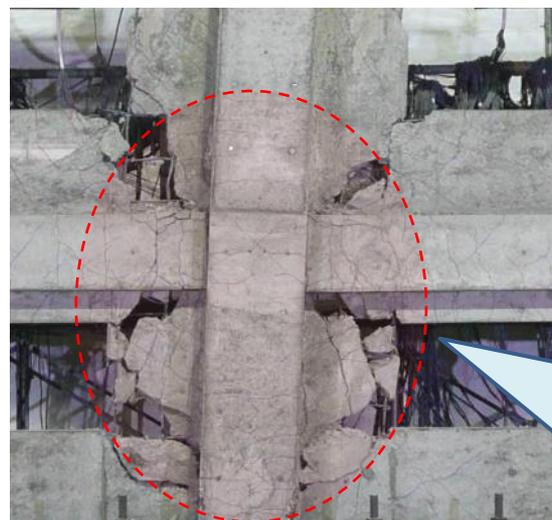
接合部近傍の壁の破壊性状の違いのさらなる情報収集が必要

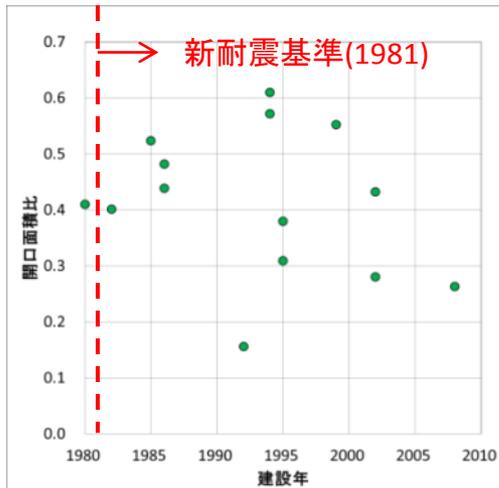
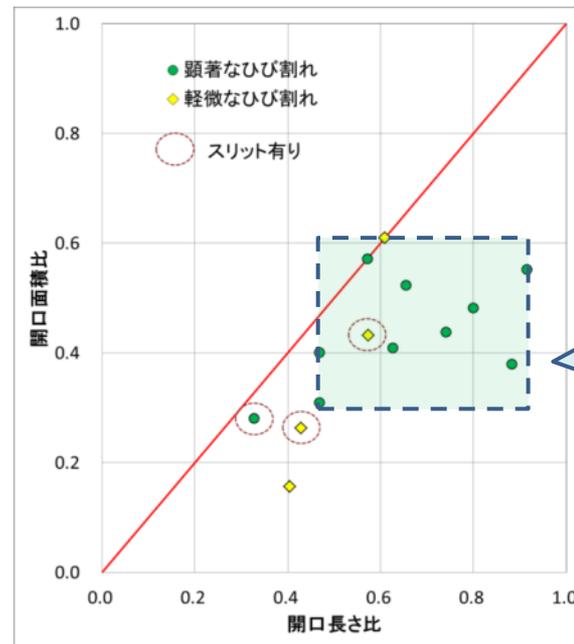
$$\text{開口長さ比} = \sum \ell_0 / \ell_0$$

$$\text{開口面積比} = \sum A_0 / A_0$$

構造スリット無しのみを包含
開口長さ比
0.47~0.92
開口面積比
0.31~0.61
