改善箇所説明図

助手席補助ブレーキ装置

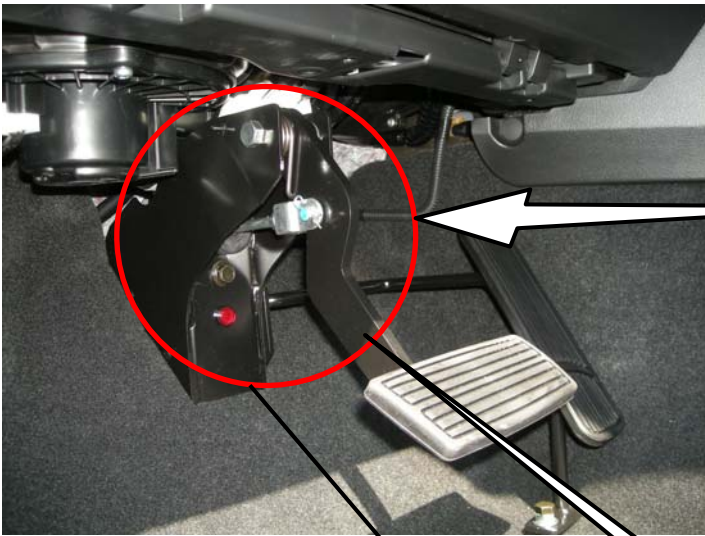
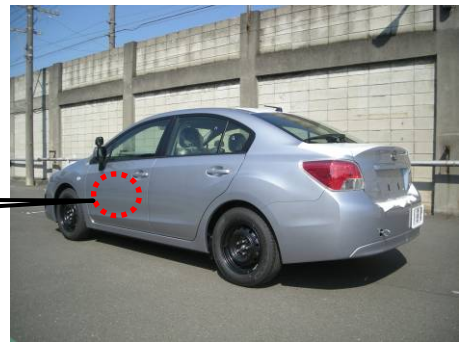
スナップピン

クレビスピン

基準不適合発生箇所

教習車の助手席補助ブレーキにおいて、ブレーキペダルのクレビスピン抜け防止用スナップピンの構造が不適切なため、使用条件によってはスナップピンが外れる場合がある。そのため、そのままの状態で使用を続けると、クレビスピンがペダルアーム部より抜け落ち、助手席補助ブレーキが効かなくなるおそれがある。

全車両、スナップピンを対策品に交換する。

車台番号打刻位置の右側に黄色ペイントを塗布する。
