改善箇所説明図

F800GS

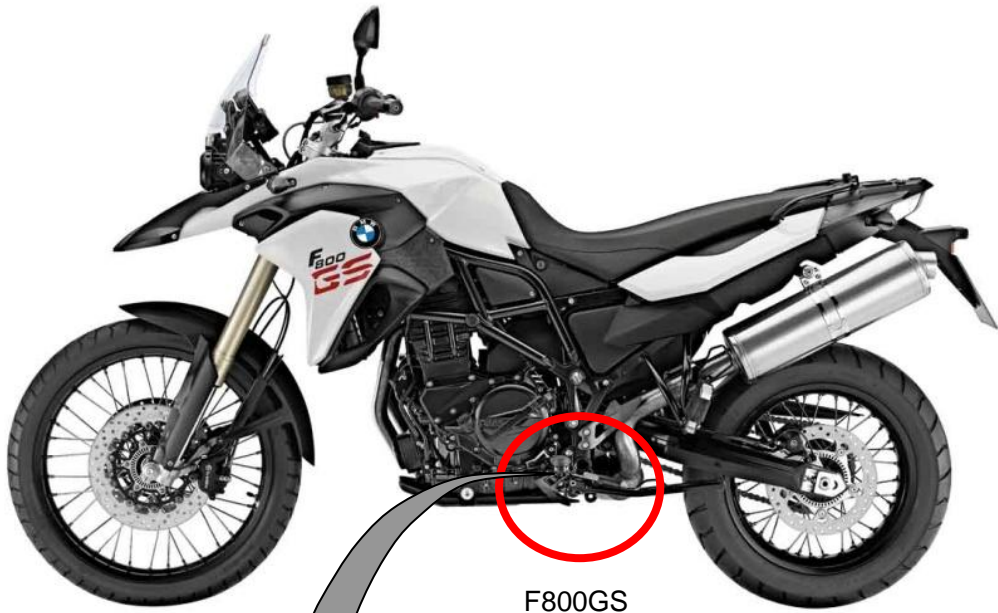
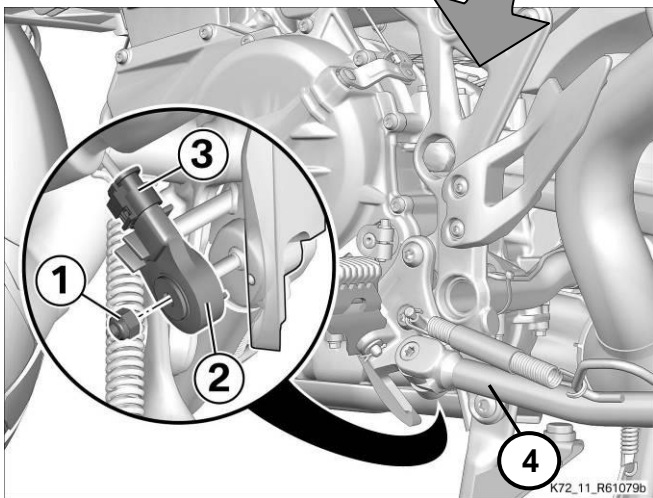
スイッチはサイドスタンド固定部の背面に装着

① 固定ナット

② サイドスタンドスイッチ

③ 接続コネクター

④ サイドスタンド

上図は F800GS、該当スイッチはサイドスタンド④の裏側

基準不適合発生箇所

サイドスタンドスイッチの成形が不適切なため、防水性が不足しており、当該スイッチ内部に水が浸入することがある。そのため、当該スイッチ内部のショートによる誤作動が発生し、最悪の場合、走行中にエンジンが停止するおそれがある。

改善の内容

全車両、良品のサイドスタンドスイッチに交換する。

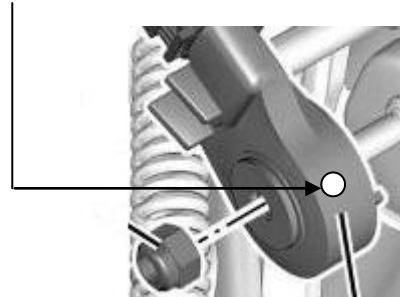
識別マーク(白点)

サイドスタンドスイッチ上に白ペイントマークを付ける (図示とおりに)
