# 改善箇所説明図

## 基準不適合の内容

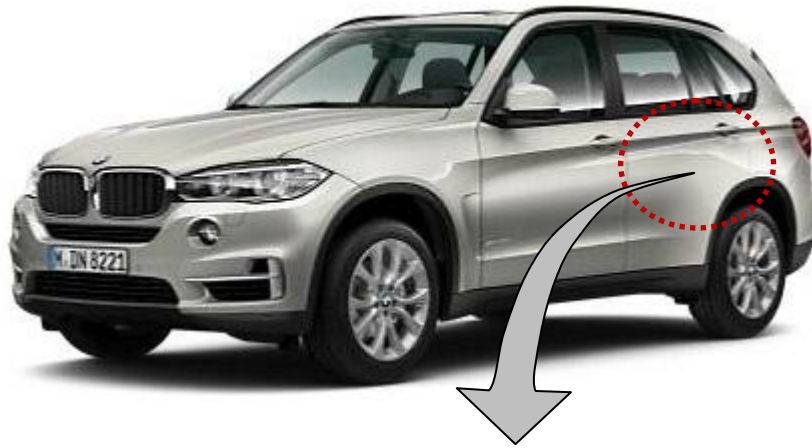
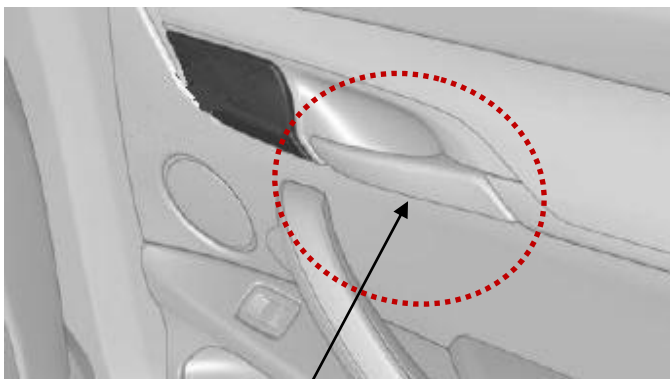
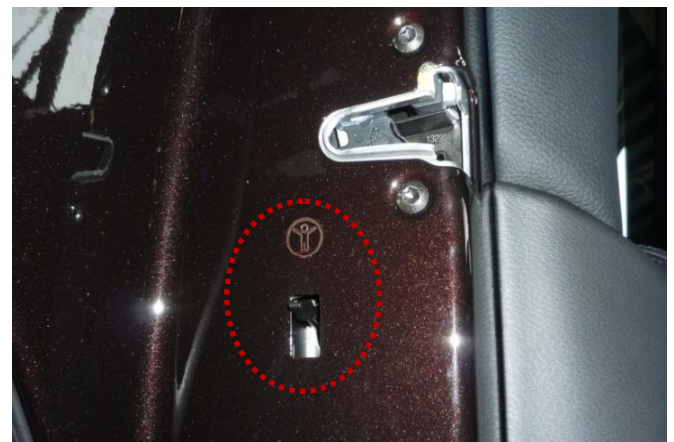
基準不適合箇所 / 左側リアドアで図示  
リア ドアロック

チャイルド セーフティロック

リアドアロック機構において、車室内からドアラッチを解除するレバーの成形が不適切なため、チャイルドセーフティロック作動時に車室内からドアを開けようとする、チャイルドセーフティロックが解除されることがある。そのため、最悪の場合、リアドアが開くおそれがある。

左右両側のリア ドアロック機構の部品番号と生産時期を確認し、不具合品の場合は、良品と交換する。
