# 不具合箇所説明図

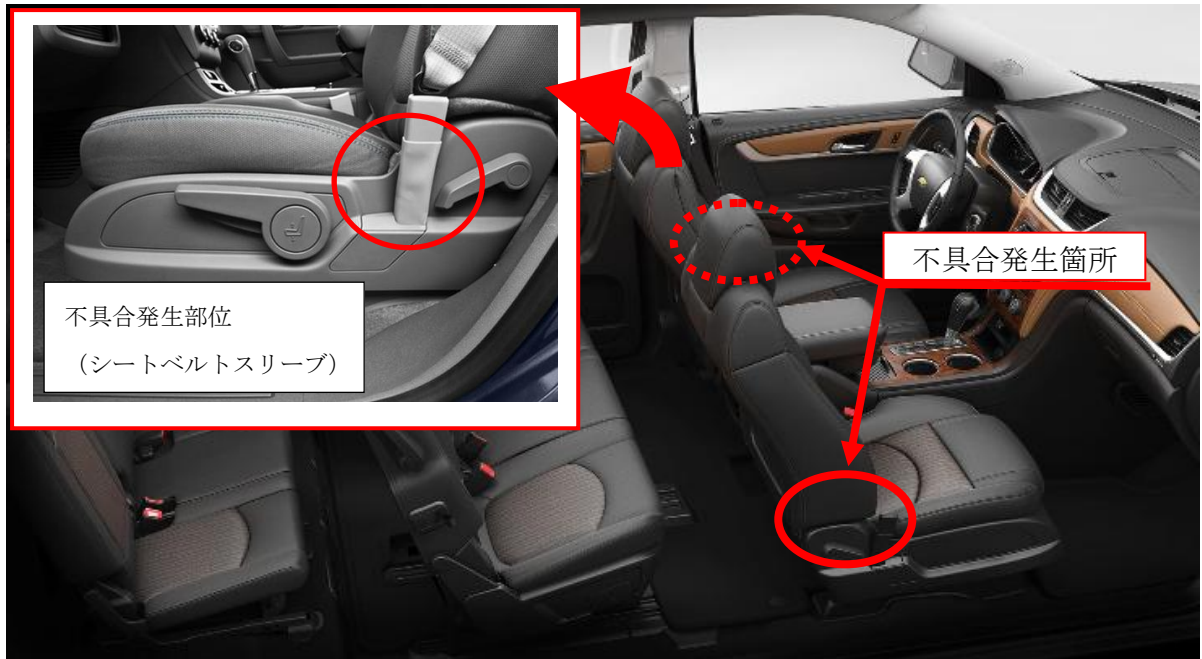
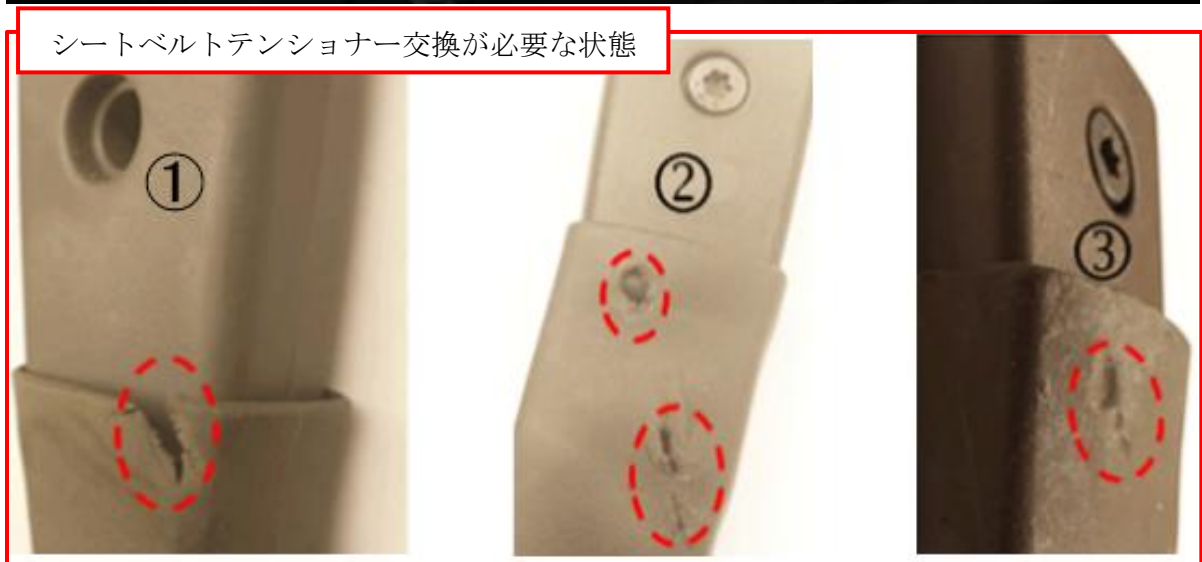
運転者席及び助手席のシートベルトにおいて、乗降するたびにシートベルトスリーブに繰り返し負荷がかかることで内部のケーブルが破断することがある。その状態で事故が発生した場合、シートベルトが適切に作動せず、被害が拡大するおそれがある。

全車両、運転者席及び助手席のシートベルトスリーブの状態を点検し次の対策をする。

- ①スリーブに破損がある場合は、シートベルトテンショナーを新品に交換した上、スリーブを除去し改善キットを取り付ける。
- ②スリーブに破損がない場合は、スリーブを除去し改善キットを取り付ける。

左ストラット部分に青色ペイントを塗布する。
