参考資料－5 25年度に行った基盤研究の成果概要

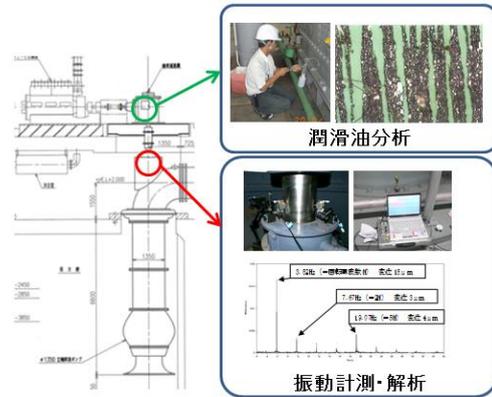
各整備局で分解整備直前の36機場92台の排水機場ポンプ設備の振動計測・解析と潤滑油分析による設備診断を行った。また、診断結果と分解時の設備状態との比較検証により、ほとんどの設備で診断精度が良好であるが、一部に乖離が見られ診断精度向上が必要であることが確認された。

状態監視保全技術の概要

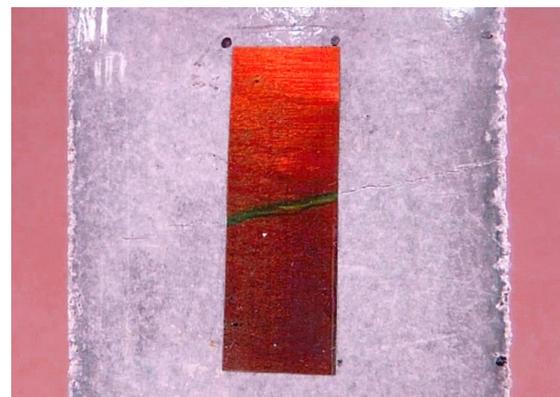
機能高分子材料を用いたシートの色(青から赤までの可視領域)とひずみ感度について調査した。例えば、モルタル試験片の微小なひび割れに応答(0.1mm以下)する感度をもつ材料を開発した。健全箇所(赤)から大きく色変化(緑)があるため目視でひび割れを検知することが可能である。

モルタルのひび割れを可視化した例

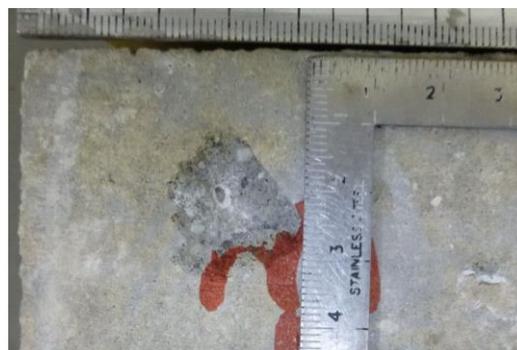
アルカリ総量規制の効果を確認する目的で制作したコンクリート供試体について、材齢約1年半の観察を行った。特に反応性の高い砂利を用いた供試体では、アルカリ量 2.2kg/m^3 でもポップアウトが生じた場合があった。ただし、発生は局所的で、長さ変化としてはASRの影響は明確でなかった。

アルカリ量 2.2kg/m^3 の供試体のポップアウト

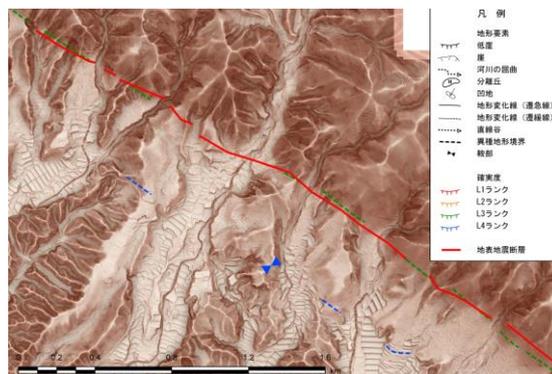
25年度は、近年発生した地震断層周辺について、空中写真および航空レーザーデータに基づく大縮尺図（傾斜量図、地形図）の地形判読を行った。地震断層周辺では部分的に直線谷、鞍部、傾斜変換線などが認められたが、従来の基準では活断層としての確実度はやや低いものであった。今後は確実度が低いものについて大縮尺図等を用いた判読や調査・認定の留意点を取りまとめる。

大縮尺の傾斜量図判読結果（緑・青）と地表地震断層（赤）の重ね合わせ（湯ノ岳断層の例）
この区間の地表地震断層は傾斜変換線に位置する。

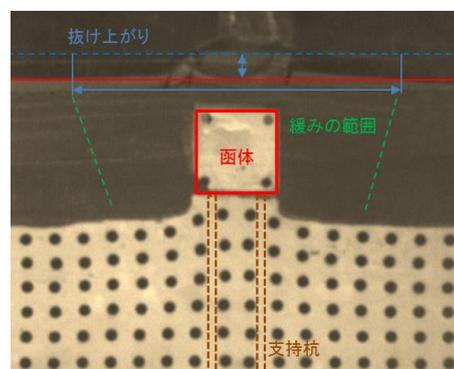
また、函体直下が粘性土の杭基礎形式の樋管を模擬した遠心実験を実施し、圧密による抜け上がりと函体周りの空洞・緩みの形成過程を確認した。その結果、函体脇は、堤体土の周り込みにより、緩みが生じた。また、函体直下では、端部のほうが中央部より空洞が生じ易いことが確認された。

遠心実験での圧密後の函体周りの状況

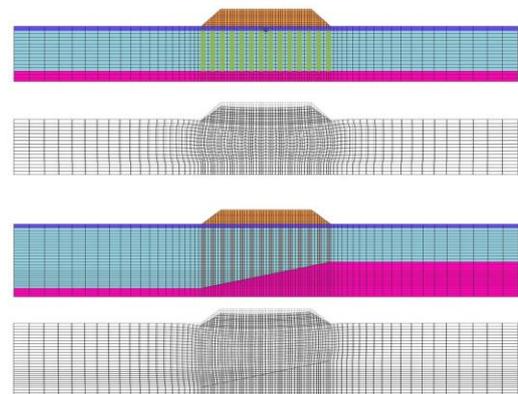
盛土材料、盛土形状、基盤傾斜が低改良率地盤改良に与える影響を確認するため、二次元有限要素解析を行った。その結果、道路土工盛土工指針に示されている盛土材及び締固め度の範囲であれば、地盤改良の低改良率化に対して、盛土条件が沈下特性(沈下量、不同沈下量等)に与える影響は小さかったが、盛土材が液状化するような場合には盛土天端で大きな沈下が発生するため、浅層改良工法やジオテキスタイル敷設等を併用する必要があることがわかった。

低改良率地盤改良の沈下解析結果

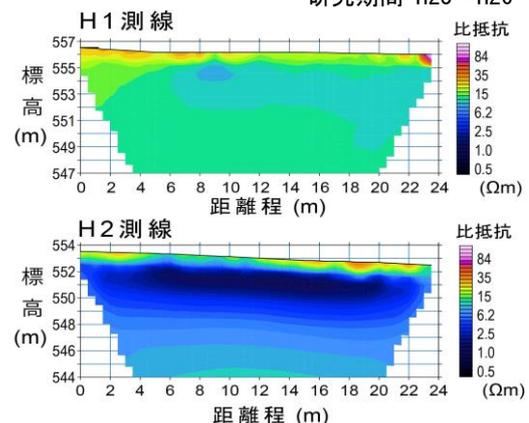
地震時に道路盛土あるいは直下の地山内の地下水が非線形に応答して過剰間隙水圧が発生し、すべりを引き起こすというモデルが想定されている。従来は特定の横断面に沿ったすべり安定解析を主とし縦断方向の不連続性を十分に考慮していなかった。そこで実際の道路斜面において各種計測を実施し、盛土斜面内の地下水分布が数m以下のオーダーで局所的に異なること、それが斜面安定性に影響していること、高速比抵抗モニタリングによって地下水動態を比抵抗変化として追跡できることを検証した。

高速比抵抗探査システムによる
盛土斜面内不均質構造探査例

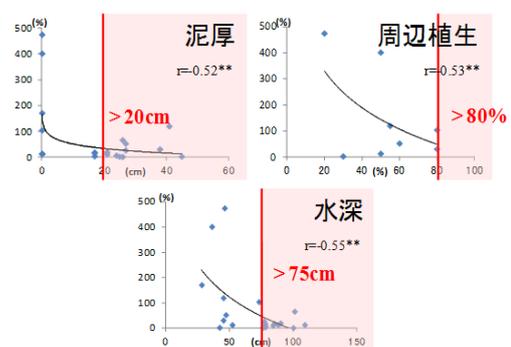
沈水植物群落が消滅した湖沼における再生技術を開発するため、霞ヶ浦を対象とした移植実験を行った。治水目的の消波施設により創出された静穏域において、移植した沈水植物の経年的な生存が確認された。25年度は、形状の異なる7箇所の消波施設背後地において沈水植物を移植(n=49)し、生育状況をモニタリングした。その結果、過剰な底泥の堆積や水深の増加、周辺の植生の繁茂により、移植個体の生長が抑制されることが分かった。

ツバモの生長と環境因子との対応
(赤線は生長量が50%以下となる閾値を示す)

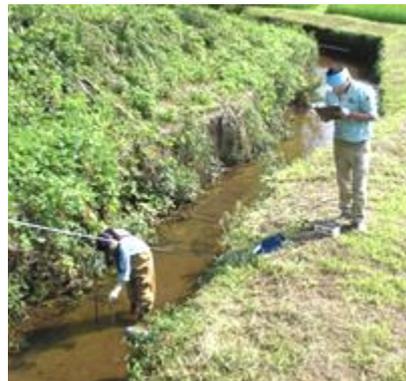
現地調査時の様子
(鉾田川支流)

河川や湖沼中の亜酸化窒素に着目し、特徴の異なる様々な箇所を実態調査を行った。

その結果、河川集水域に市街地、森林、水田を多く含む河川では、溶存亜酸化窒素濃度は0.0-3.0 μg-N₂O/Lと低く、秋季から冬季にかけて増加するのに対し、集水域に家畜や畑地が多く存在する河川では、溶存亜酸化窒素濃度は25.0-92.0 μg-N₂O/Lと高濃度で検出された。その理由として、雨天時に畑地から流出する窒素成分が高いことが要因として考えられた。

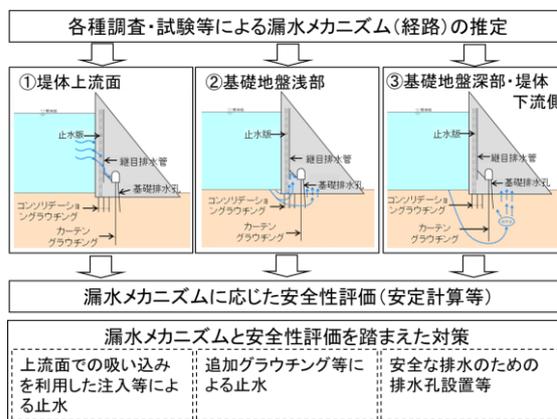
ダム堤体および基礎地盤の合理的な安全性評価に基づいて試験湛水の効率化を図るため、既往試験湛水事例の調査・分析やモデル解析による検討を通じ、試験湛水の事前または初期段階にダム堤体や基礎地盤に関して検討・実施すべき調査・対策等の考え方を体系的に整理した。

漏水発生時の対応の考え方(概要)

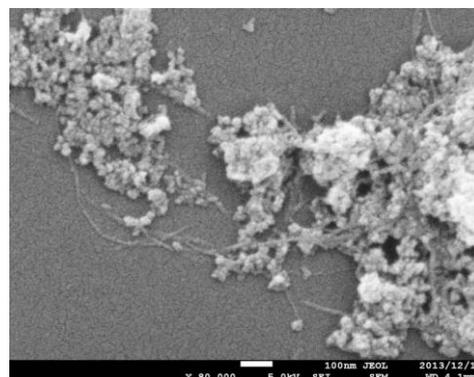
貯水池に流入する濁質の動態のうち、沈降について、土粒子は自然状態でフロックを形成し、見かけの径が大きい割には沈降速度が遅いことがわかった。また、濁水の沈降を促進するための凝集処理システムにおける凝集材の効率的な分散手法の開発に向けて、凝集材として用いる火山灰土の性状把握を行うため電子顕微鏡を用いて形状観察を行い、アロフェンを主成分としつつもイコラトが含まれていることがわかった。

電子顕微鏡で見た火山灰土凝集材

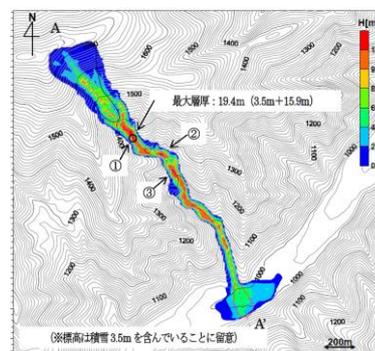
既往の大規模雪崩事例から収集した雪崩の流下経路、層厚、幅、到達範囲などのデータと、シミュレーション結果を比較することによって、雪崩対策施設設計へのシミュレーションの適用性について検討を行った。また、上記シミュレーション結果と既往のフェルミーモデルを用いた手法による計算結果の比較を行い、雪崩対策施設の設計手法に関する検討を行った。

雪崩層厚のシミュレーション結果の例

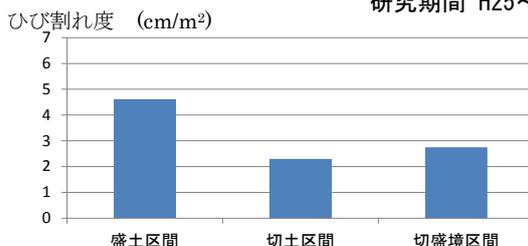
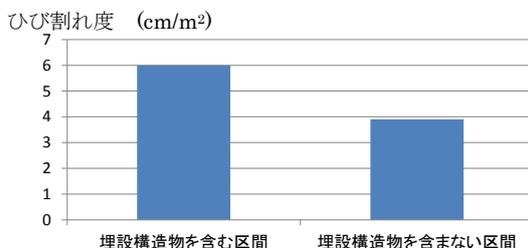
盛土部等の現場条件がコンクリート舗装の供用性に与える影響を確認するため、長期供用しているコンクリート舗装区間で調査を実施した。その結果、コンクリート舗装のひび割れ度は、全体的には盛土区間の方が切土区間や切盛境区間よりも高い傾向があり、また、局所的には横断埋設構造物を含む区間の方が含まない区間よりも高い傾向があることがわかった。特に横断埋設構造物を含む区間で平均値が高いことから、さらに耐久性を高めるためには、コンクリート版の補強等の対策を講じる必要があると考えられる。

現場条件毎のひび割れ度

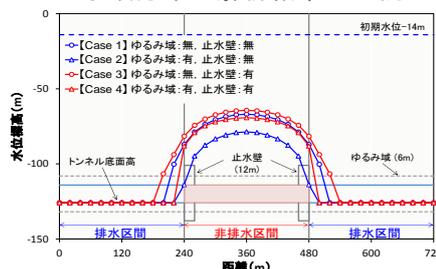
防水型トンネルの防水構造に関する3次元浸透流解析の結果、排水-非排水境界部での端末処理や掘削に伴う地山のゆるみによって水位の回復状況が異なること、排水-非排水境界部での局所的湧水に対して適切な排水構造を検討する必要があることが分かった。また、文献、事例調査による既往の防水型トンネルの設計・施工の実態分析を行った結果、水理評価時のトンネルのモデル化、覆工設計時の載荷荷重の取り扱いや設計時の各モデルの考え方について今後検討すべき課題があることが分かった。

回復水位分布の解析結果の概要

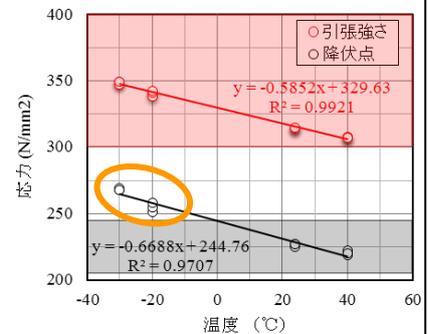
低降伏点鋼材の低温下における各種試験を実施し、材料によって低温靱性に大きな差異があることや、強度特性に温度依存性を有するものがあることなどを確認した。

引張試験結果の例

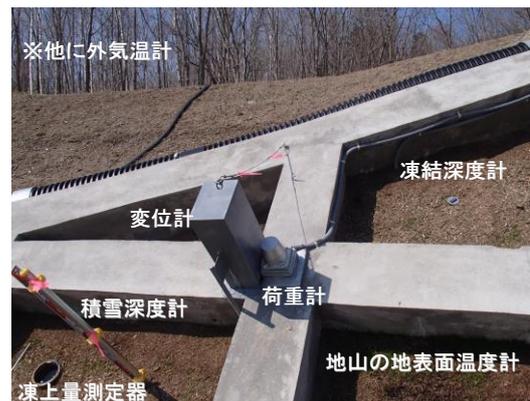
諸条件（土質、植生、積雪）が異なるグラウンドアンカーや地山補強土工の許容最大荷重に対し、どの程度の凍上力が作用しているのかを把握するため、受圧板に作用する凍上力、受圧板の変位量、地盤の凍上量などを実際に現地計測した。

グラウンドアンカーにおける各計測状況

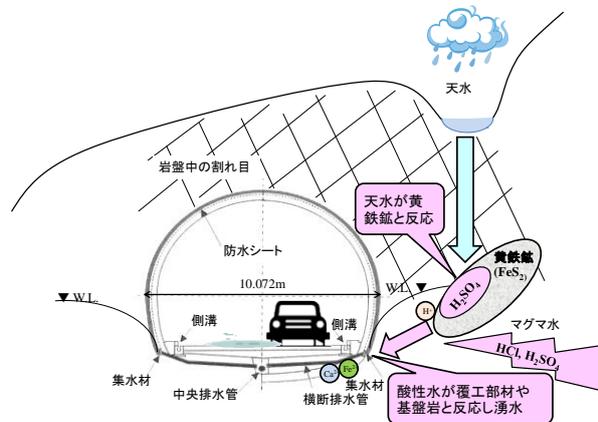
本研究では、北海道から北陸地方にかけて位置する43本の国道等の既設トンネルの恒常湧水を水質調査したほか、ICP発光分析を行い湧水に溶けている微量元素を定量分析した。その結果、一部のトンネルは塩酸や硫酸等の酸性水を湧水させ、覆工部材や基盤岩から鉄、カルシウム、重金属を溶出させていることを明らかにした。

酸性湧水の発生メカニズム

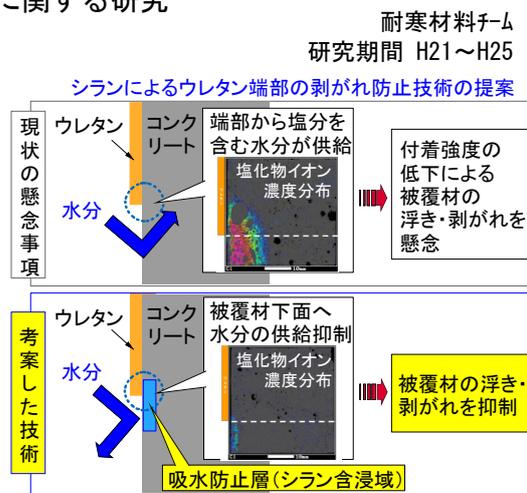
平成25年度は、表面被覆工法のうち、実構造物にて劣化や変状が確認された埋設型砕工法、ウレタン被覆工法およびシート工法について、これまでの研究期間に行った調査・実験の成果を総合的にとりまとめ、「塩分環境下の塩害に対する表面被覆工法の設計、施工マニュアル（案）」を作成した。本マニュアルには、埋設型砕工法の目地材選定時の留意点、ウレタン被覆工法の端部の剥がれ防止技術の提案、シート工法の防水の必要性の解説等が盛り込まれている。

マニュアルに盛り込んだ研究成果の一例

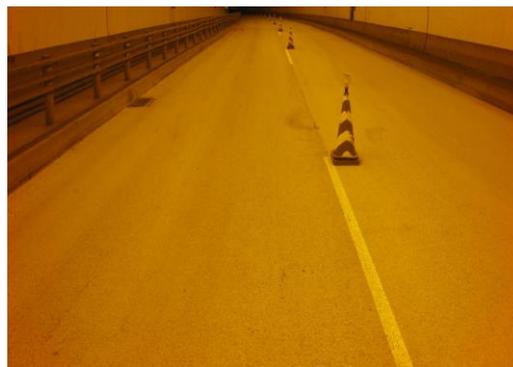
積雪寒冷地の高規格幹線道路のトンネル内のコンクリート舗装のすべり対策として「若材齢時ショットブラスト工法による骨材露出工法 設計施工マニュアル（案）」が北海道開発局において活用されている。また、既設トンネル内コンクリート舗装の補修方法として、明色混合物による切削オーバーレイの適用について、理論的設計法による切削深さの検討方法、配合方法及び施工時の留意点等について取りまとめを行い、現場で実施されている。

明色混合物によるトンネル内舗装の補修

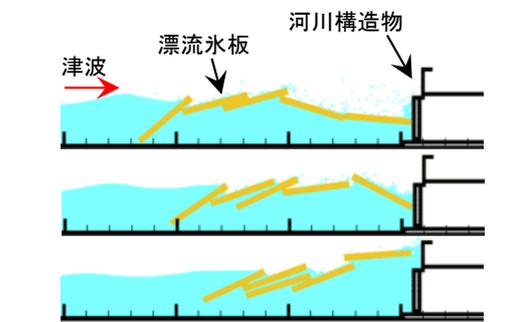
北海道では冬期間に河川が氷で覆われる箇所があり、津波が来襲すると、津波の波圧に加え、氷が大量の漂流物となることにより、構造物に対する衝撃力が増加するなどの被害が想定される。このため、水理実験及び数値計算手法を用いながら、河川津波に伴う氷の挙動等のメカニズムを解明した。また、河道設計や構造物設計手法に活かすための計算モデル開発を行った。

河川構造物に接近する氷板群を伴う津波のシミュレーション

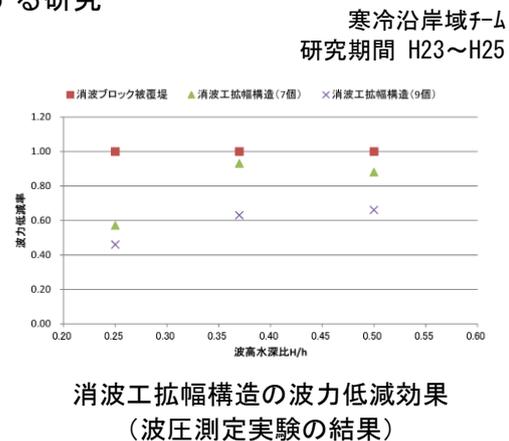
消波ブロック被覆コンクリート単塊式防波堤を対象として、既設堤体を活用しつつ、波力を低減する改良方策として、消波工拡幅構造を対象として水理模型実験を実施し、その波力低減効果を把握した。また、水理模型実験結果を踏まえ、防波堤の改良方策として、前面小段構造、消波工拡幅構造および後部パラペット構造の適用条件を整理した。

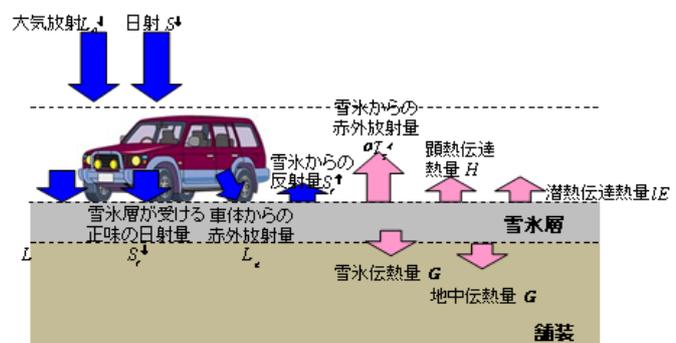
長波放射量の推定精度の向上と路面凍結予測手法の改善のため、試験道路で道路圧雪層の融解凍結実験を実施し、圧雪層の状態の実測値と計算値の比較を通して路面状態推定モデルの妥当性を検証すると共に、熱・水分移動に関するパラメータを改良しモデルの計算精度を向上させた。また、国道において路面雪氷と気象観測を行い、モデルの再現率を明らかにした。さらに、計算過程における路面雪氷状態の判別フローを改良することでモデルの再現率を高めた。

路面状態推定モデルの概要

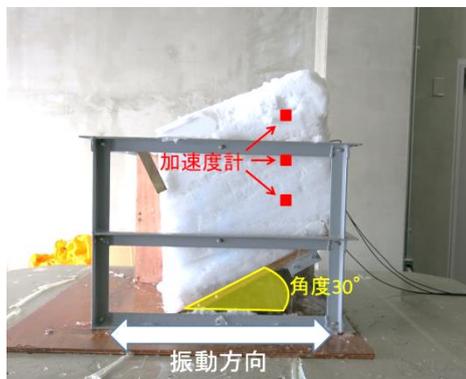
また、振動台を用いた斜面積雪の破壊実験を行い、地震動の加速度、積雪の密度、雪質などを取得した。

振動台を用いた斜面積雪の破壊実験の様子

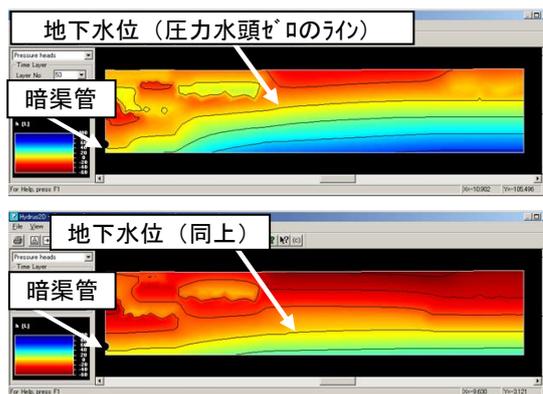
その結果、降雨後の地下水位の低下状況および土中水が暗渠周辺に導かれるようすを2次元断面で把握することができた。この手法を用いて、土壌や疎水材の種類が相違した場合の排水効果の予測や排水機能低下の要因推定が可能であることが示唆された。

疎水材型暗渠と周辺部の土中水の水頭分布
(上図：降雨停止直後、下図：降雨後7日目)

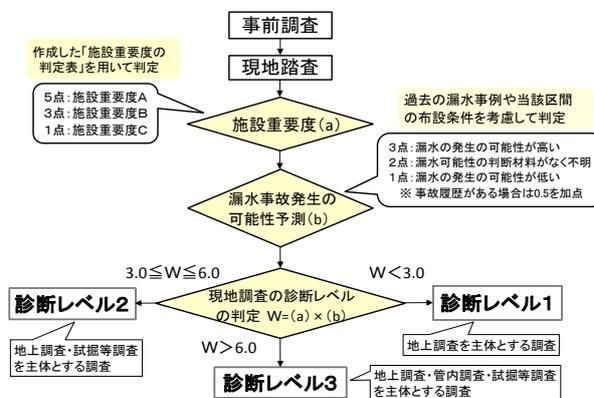
パイプラインの施設重要度等から機能診断調査の診断レベルを3区分に判定する考え方と、このレベルごとの機能診断調査の実施フローを作成し、機能診断の各段階で利用できる具体的な診断技術のシステム化を行った。

機能診断調査における診断レベル判定の考え方

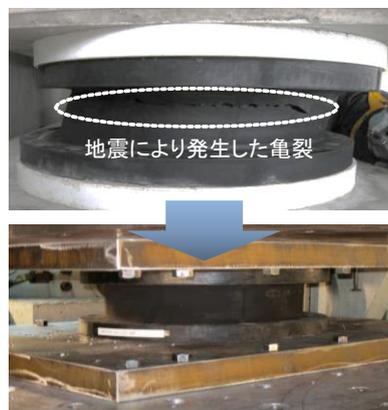
兵庫県南部地震以降、耐震性に優れるという観点からゴム支承が広く普及してきた。しかし、近年、ゴム支承に劣化損傷が生じた事例が報告されたり、地震によりゴム支承に破断や亀裂が生じた事例が報告されたりしている。25年度は、東北地方太平洋沖地震により実際に被害を受けたゴム支承を対象に、正負交番载荷試験により残存性能を評価するとともに、ゴム支承から切り出したゴム片を用いた材料試験により経年劣化の状態を評価した。

実橋から取り出したゴム支承を用いた実験

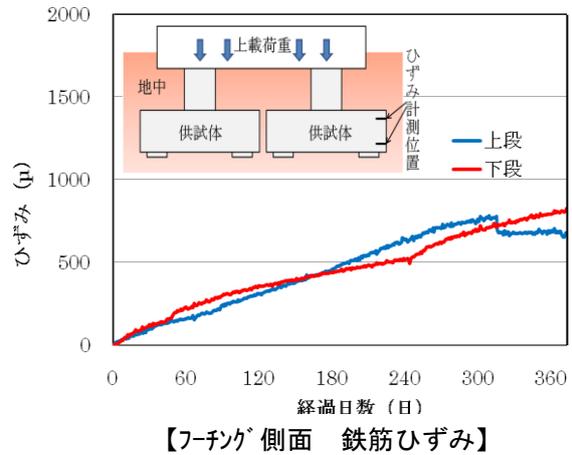
フーチングにおけるアルカリ骨材反応の進展状況を調べることを目的とし、23年度に杭基礎を模擬した供試体（フーチング幅 3 m×3 m、2基）を作成し、荷重（1体あたり 600 kN）を載荷した暴露試験を行っている。供試体に生じる歪みを約1年間計測した結果、フーチングの鉄筋には、暴露試験開始直後から緩やかに歪みが増加していることが判明した。今後も供試体に生じる歪み等の計測を継続して実施する。

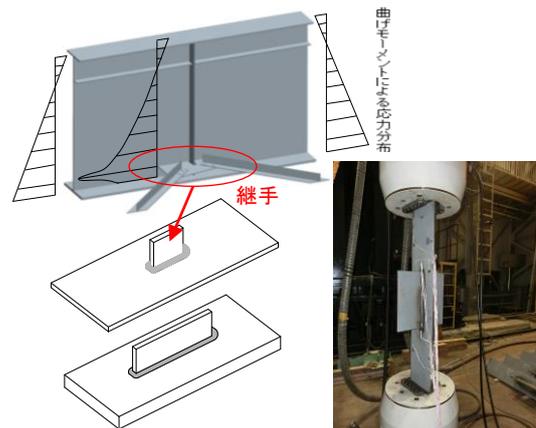
25年度は、実橋梁で使用されている面外ガセットの構造諸元を調査し、数値解析により構造諸元の応力集中への影響を検討した。また解析結果に基づき疲労試験体を製作し、疲労試験を開始した。

面外ガセット継手の構造概要と疲労試験

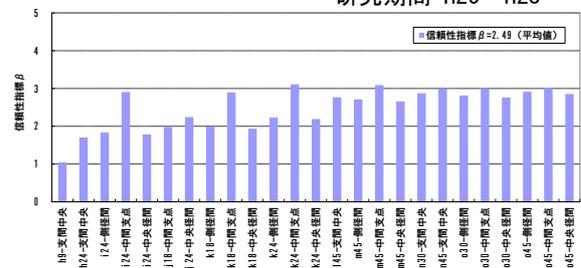
25年度は、現行の示方書体系や架橋実績等をもとに個別構造を選定した上で、試設計により信頼性指標 β や部分係数を算定したところ、代表的な照査項目について、これまでに提案した信頼性指標 β や部分係数と同程度であり、一定の安全余裕を確保しつつ個別構造の設計を行うことが可能となることが分かった。

図 個別構造に対する曲げ耐力の信頼性指標 β
(図中、アルファベット後ろの数字は支間長(m), h: PC単純プレテン床版橋, i: PC連結プレテン床版橋, j: PC単純プレテンT桁橋, k: PC連結プレテンT桁橋, l: PC単純バルブT桁橋, m: PC連結バルブT桁橋, n: PC単純コンポ橋, o: PC連結コンポ橋)
