# 改善箇所説明図①

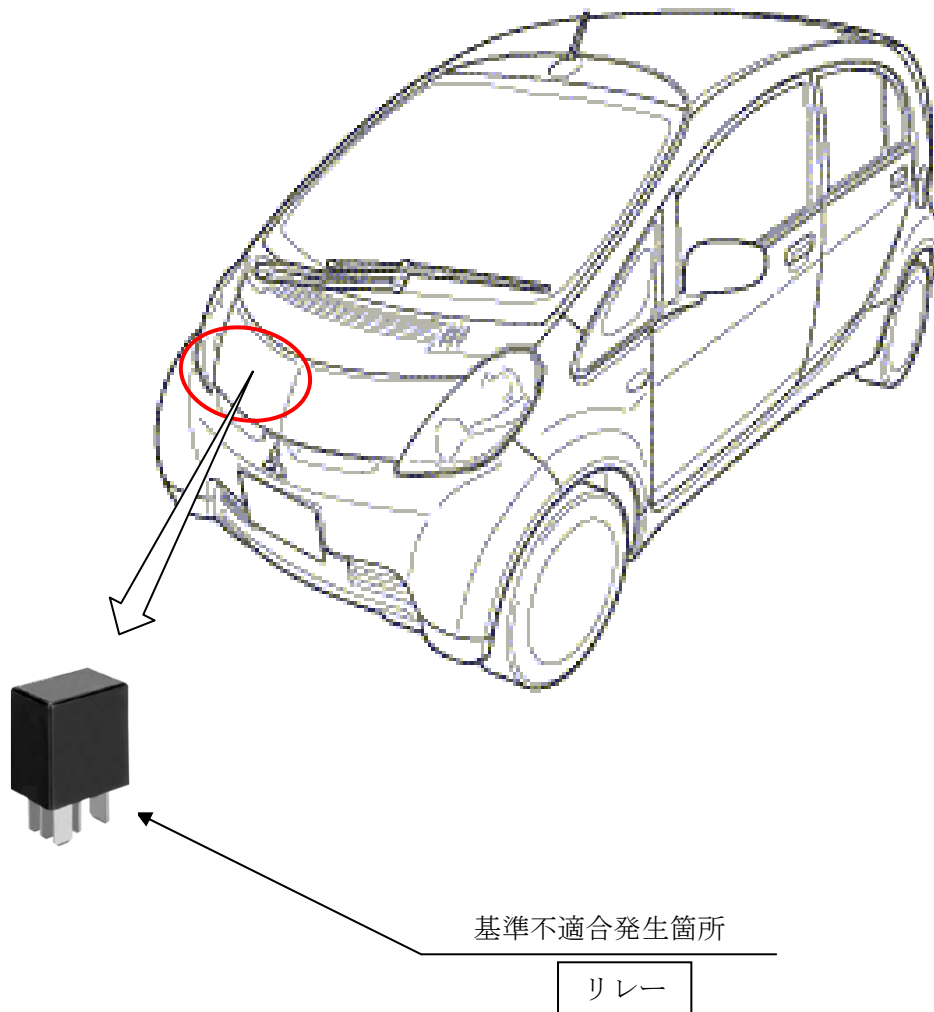
ブレーキ倍力装置に負圧を供給するブレーキ負圧電動ポンプの制御用リレーのカシメ管理が不適切なため、リレー接点がオンの状態で固着する場合があります。そのため、ブレーキ警告灯が点灯するとともに警告音が鳴り、ブレーキ負圧電動ポンプが停止し、そのままの状態で使用すると制動距離が長くなるおそれがある。

注：図中の  内は、交換する部品を示す。

全車両、該当のリレーを対策品に交換する。

識別：アクセルペダルアームの上面に白または黄色ペイントを塗布する。
