改善箇所説明図②

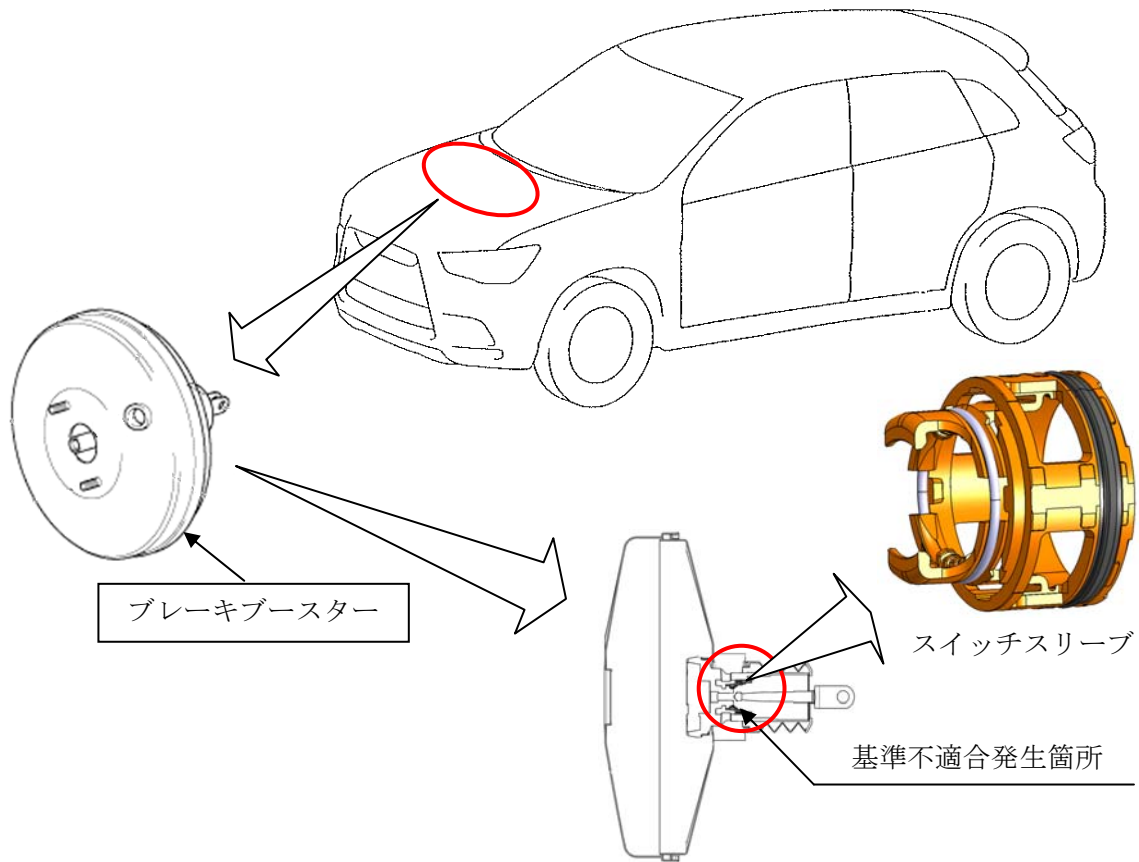
ブレーキブースターのブレーキアシスト機構（※）を構成するスイッチスリーブの組付け工程が不適切なため、当該部品に亀裂が発生しているものがある。そのため、ブレーキアシスト機構が作動した際に、スイッチスリーブの爪が折損し、ブレーキペダルが戻らず発進できなくなるおそれがある。

（※）ブレーキアシスト機構：ブレーキペダルの踏み込み速度と踏み込み力によって、緊急時を判断し、ブレーキ液圧を高めてより強いブレーキ力を発生させる機構

注：図中の 内は確認、交換する部品を示す。

全車両、ブレーキブースターの製造番号を確認し、該当するものはブレーキブースターを良品と交換する。

識別：ブレーキブースターに貼付されているラベル上部に、白または黄色のペイントを塗布する。
