改善箇所説明図

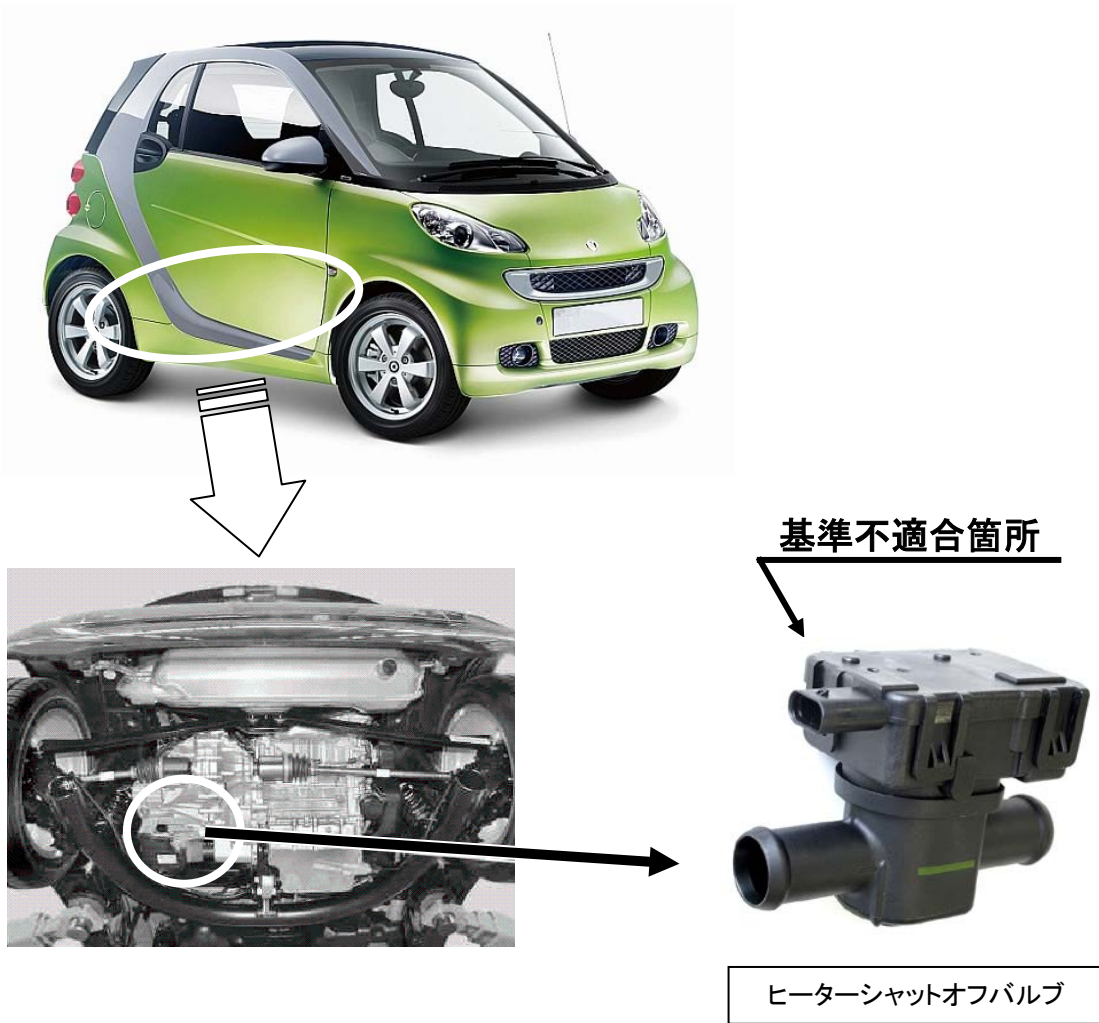
注： は措置する部品を示す

ヒーターへの冷却水の流入を制御しているヒーターシャットオフバルブにおいて、当該バルブ内部の設計が不適切なため、冷却水が内部で漏れるものがある。そのため、漏れた冷却水が気化して電子基板へ結露することでショートが発生して当該バルブが作動不良となり、最悪の場合、電子基板が過熱して火災に至るおそれがある。

改善の内容

全車両、ヒーターシャットオフバルブの機能を停止させる。
