御嶽山の火山活動に関する国土交通省の対応状況

二次災害防止に向けた監視体制等

御嶽山の噴火による被害状況等について（第7報）

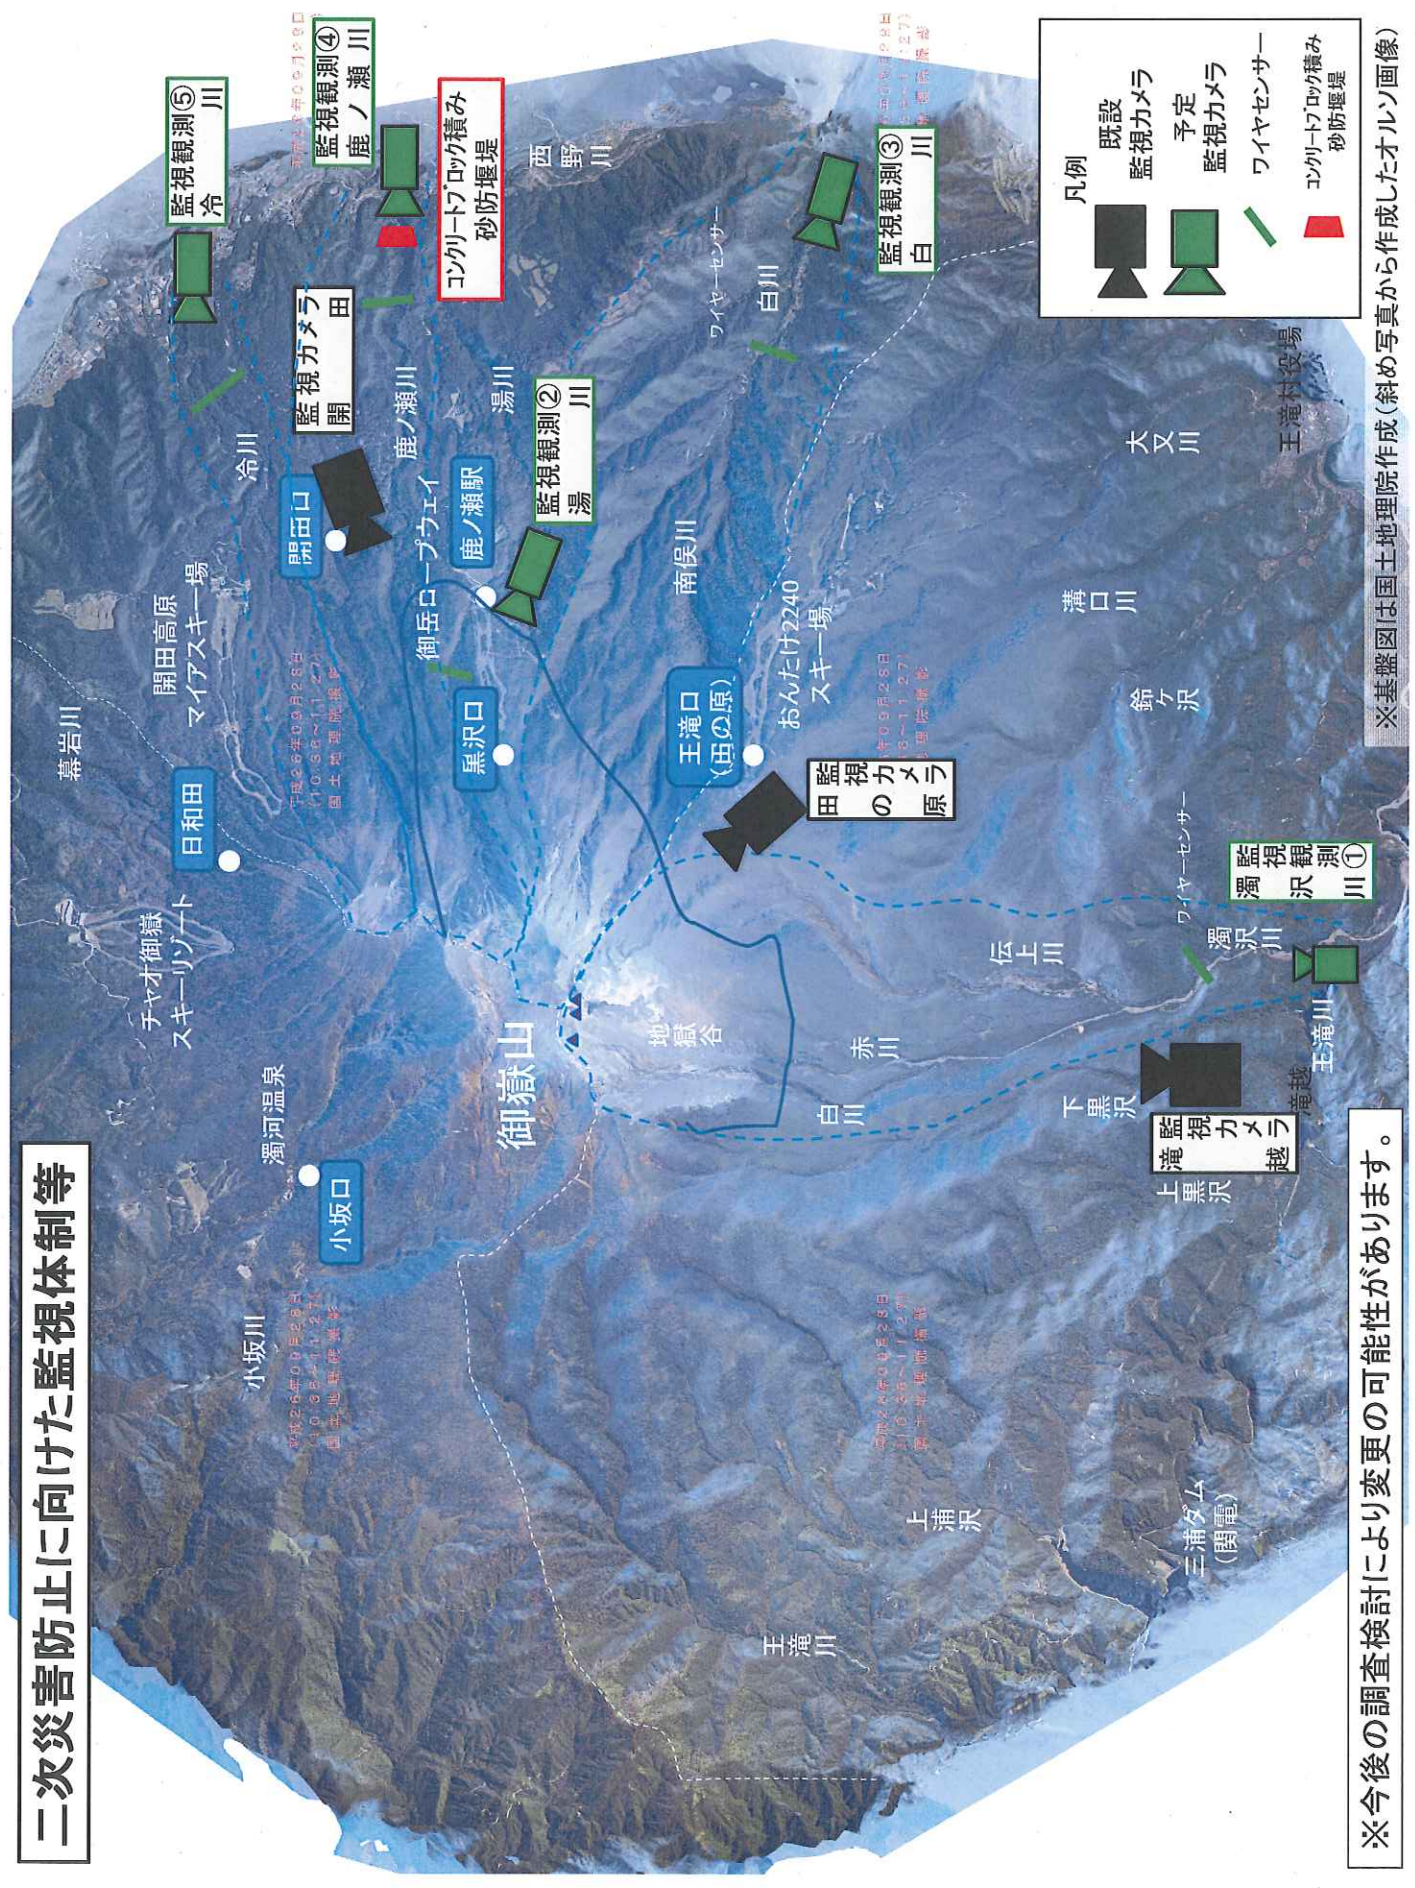
※基礎図は国土地理院作成(斜め写真から作成したオルソ画像)

○監視カメラとワイヤーセンサーを濁沢川、湯川、冷川、鹿ノ瀬川、白川に設置するための現地調査を実施中(9/30～)。

○今後の降雨に伴う土石流などの二次災害に対処するため、流域に火山灰が堆積した溪流のうち、砂防堰堤が設置されていない鹿ノ瀬川に、コンクリートブロック積み砂防堰堤1基を緊急的に設置予定(10/2～)。

●監視カメラとワイヤーセンサーを濁沢川、湯川、冷川、鹿ノ瀬川、白川に順次設置中。

●鹿ノ瀬川のコンクリートブロック積み砂防堰堤1基を設置中。

○監視カメラとワイヤーセンサーを濁沢川、湯川、冷川、鹿ノ瀬川、白川(※白川については、長野県において設置予定)に設置するための現地調査を実施中(9/30~)

- ・ 流域に火山灰が堆積した溪流のうち、砂防堰堤が設置されていない鹿ノ瀬川に、コンクリートブロック積堰堤1基(4tブロック使用)を設置中(10/2~)
