改善箇所説明図

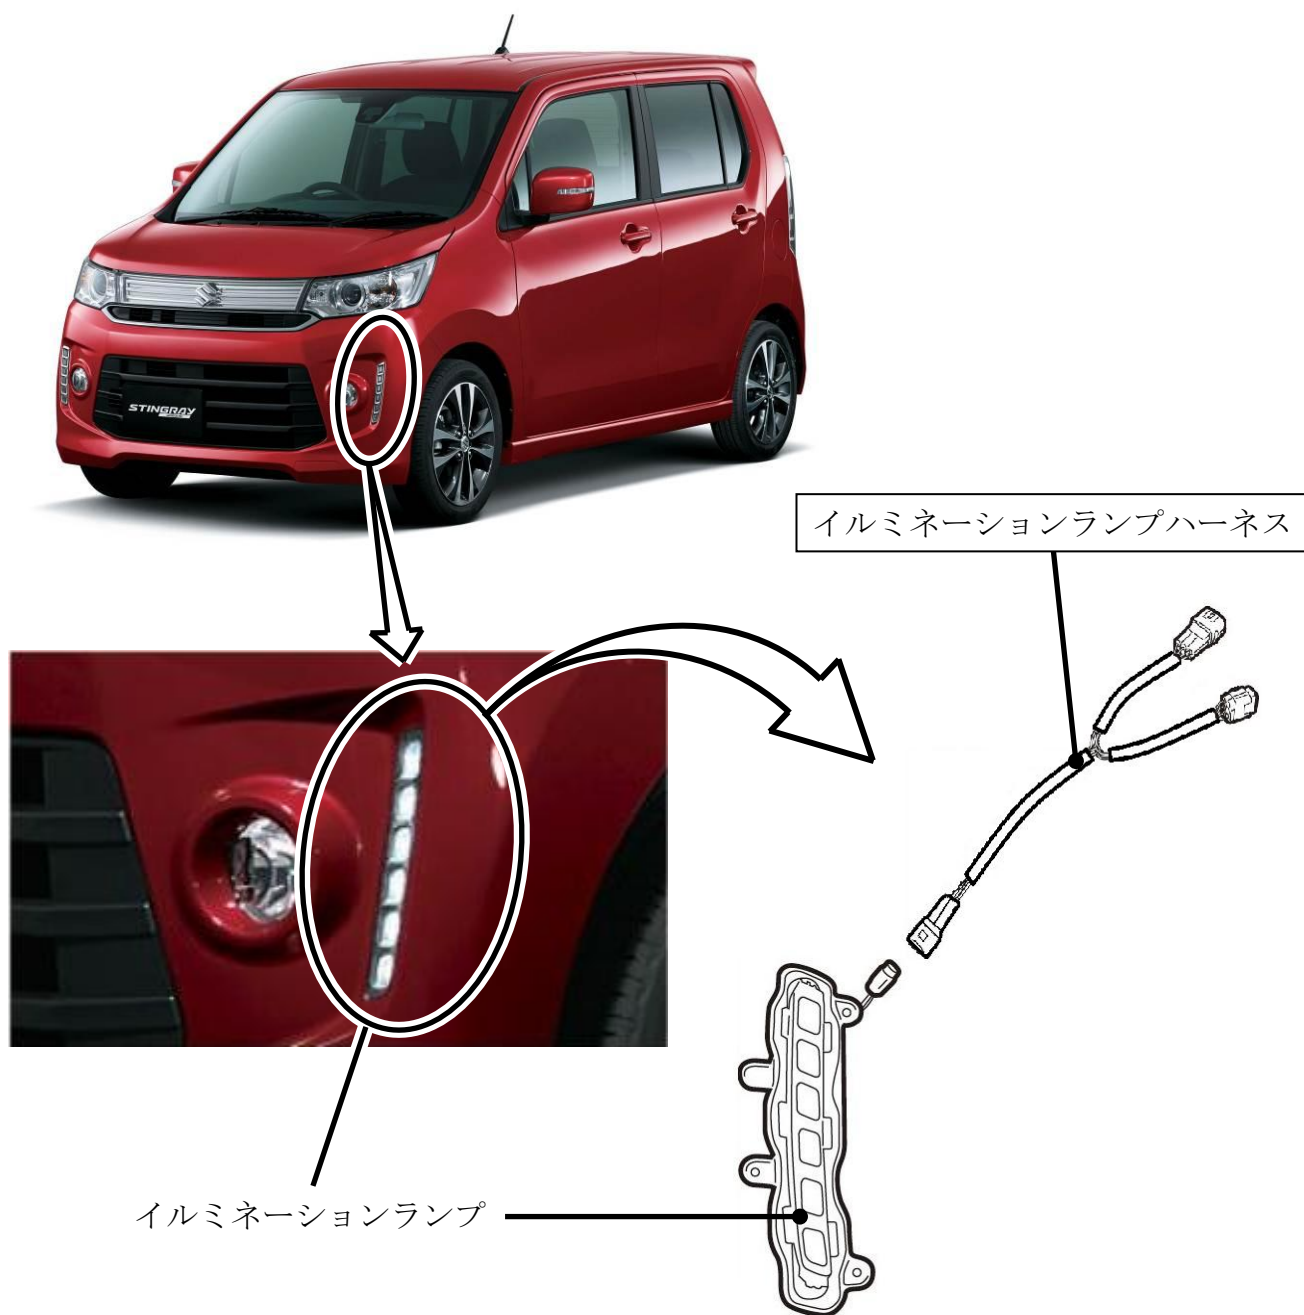
イルミネーションランプが装着された車両において、当該ランプのハーネスの配線を誤ったため、走行用前照灯に切替えた際に、イルミネーションランプが消灯するものがある。最悪の場合、前照灯切替え用の電磁スイッチが作動せず、走行用前照灯からすれ違い用前照灯へ切替えができなくなるおそれがある。

注： は交換部品を示す。

イルミネーションランプハーネスを良品と交換する。
