# 改善箇所説明図①

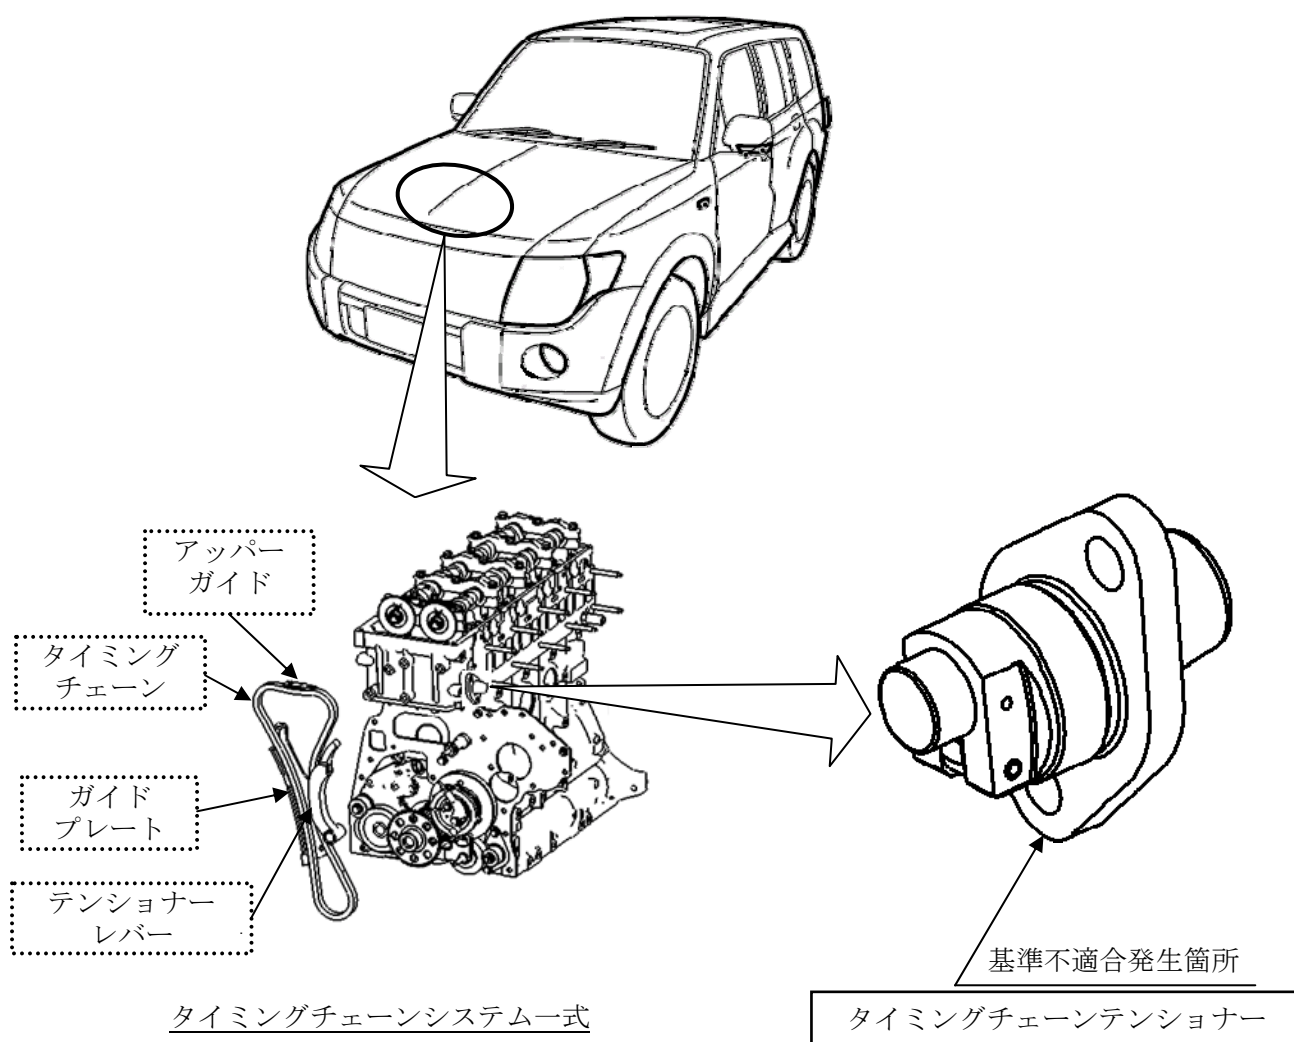
タイミンチェーンテンショナーの張力調整機構の構造が不適切なため、タイミンチェーンにかかる張力が不足して、エンジン駆動中に異音が発生することがある。そのため、そのままの状態を使用を続けると、タイミンチェーンが破損し、最悪の場合、エンストして再始動できなくなるおそれがある。

注：図中の  内は、点検および交換する部品を示す。

図中の  内は、タイミンチェーンシステムに損傷があった場合に交換する部品を示す。

全車両、タイミンチェーンテンショナーを対策品と交換する。また、タイミンチェーンシステムを点検し、損傷が確認された場合は、システム一式を新品と交換する。

識別：助手席側ドアのローワーヒンジにあるピン頭部に白または黄色のペイントを塗布する。
