## 改善箇所説明図

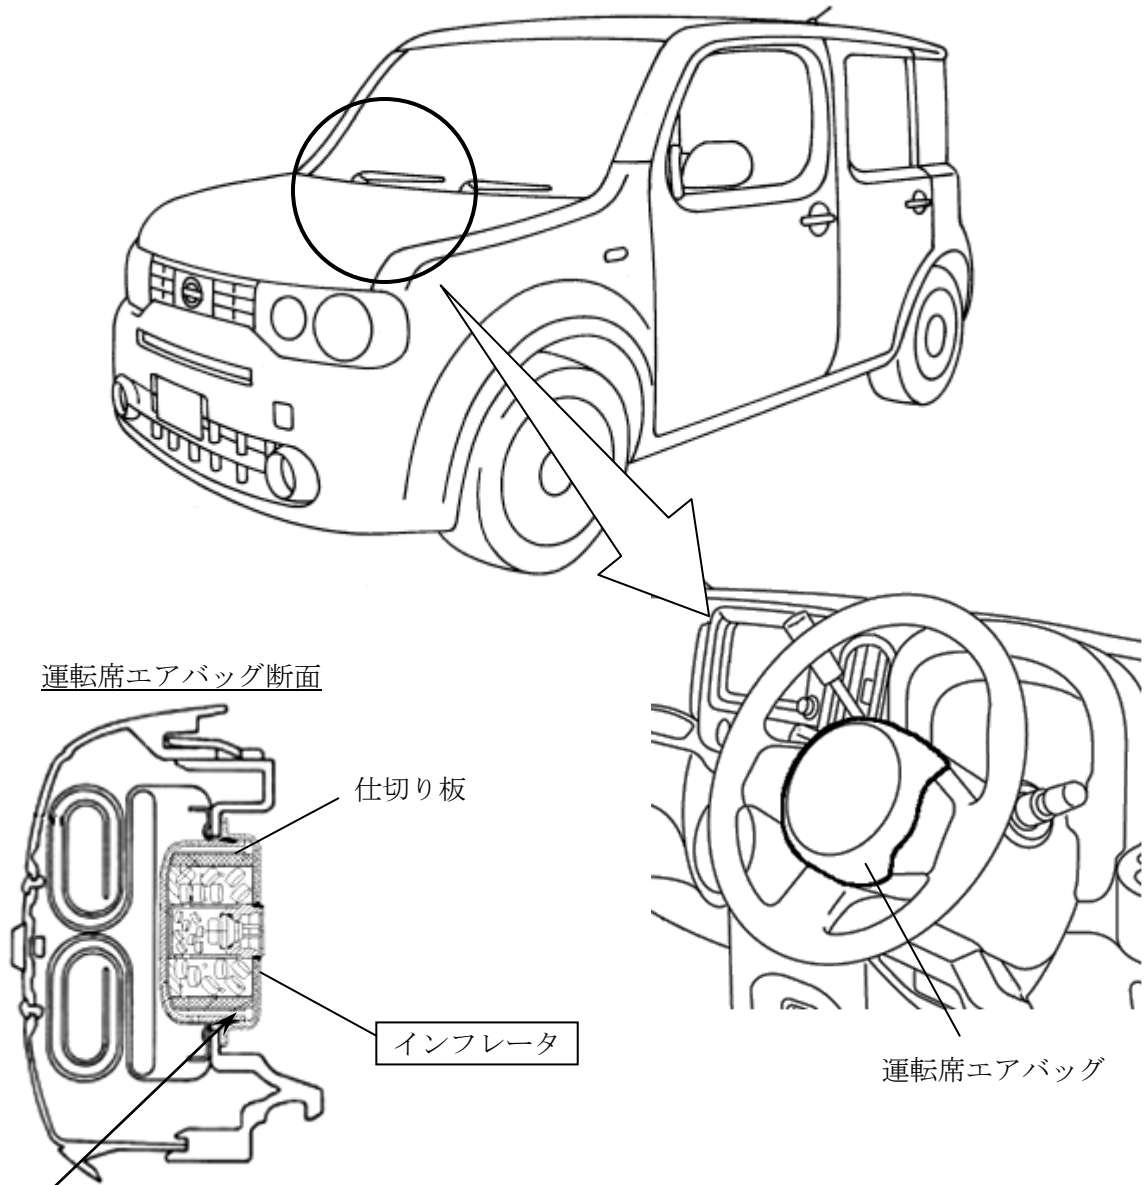
運転席用エアバッグのインフレーター（膨張装置）において、エアバッグ膨張ガス流路を形成している仕切り板に異品を組み付けたものがある。そのため、エアバッグ展開時にインフレーター内圧が異常上昇し、インフレーター容器が破損して飛び散り、乗員が負傷するおそれがある。

注：  は、交換部品を示す。

全車両、運転席エアバッグの製造番号を確認し、対象の場合は、当該インフレーターを正規品と交換する。

識別：銀色のシールをモデルナンバープレートの右横に貼り付ける。
