改善箇所説明図

- 1.1. 不具合の部位：バックル
- 1.2. 不具合の内容

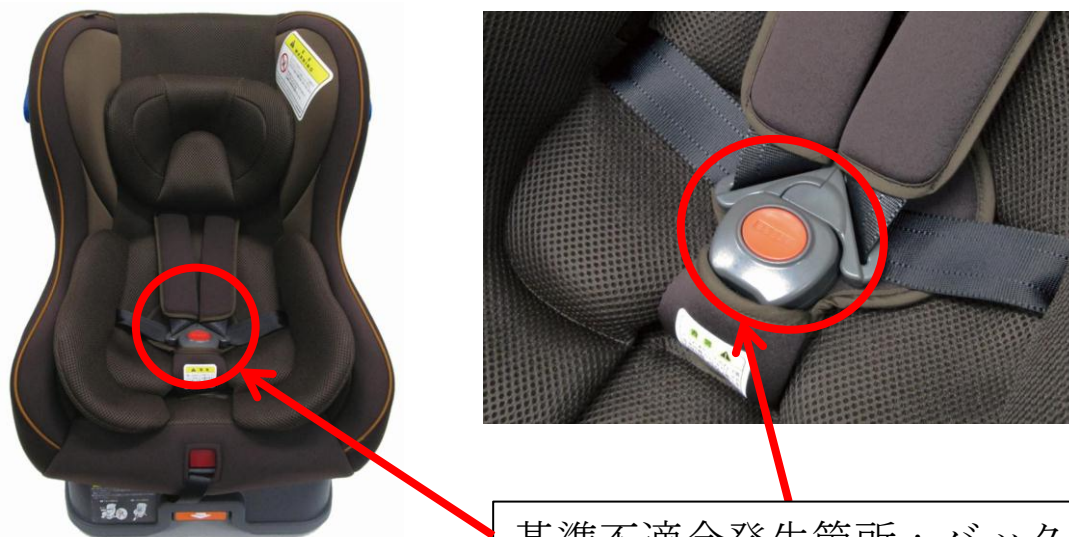
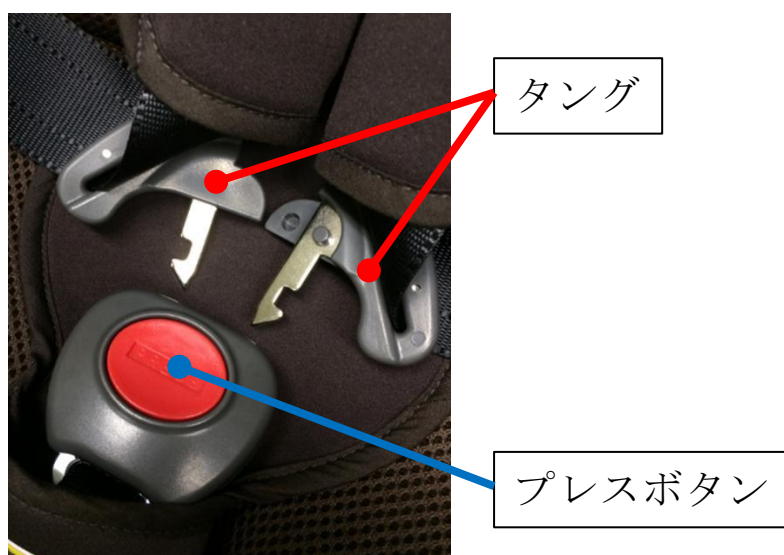
基準不適合発生箇所：バックル

年少者用補助乗車装置（チャイルドシート）に取付けられているバックルの内部部品の強度が不足しているため、使用過程により、当該部品が破損することがある。そのため、バックルのロック機構が正常に作動せず、最悪の場合、ロックがかからないおそれがある。

- 1.3. 改善内容：対象となる全製品のバックル及びタンゲを対策品へ交換する。

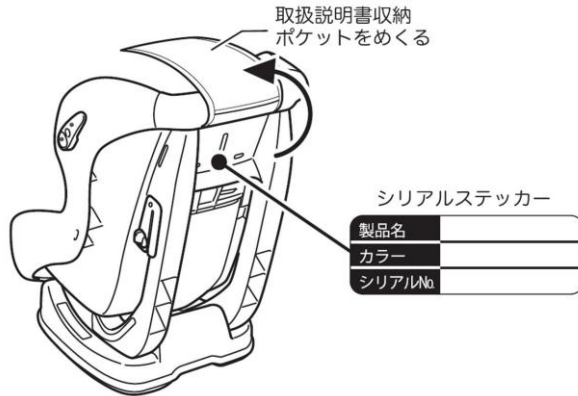
2.1.1. 製品シリアルNoによる識別

- ・チャイルドシート cuna (クーナ)

製品名	cuna
カラー	Black
シリアルNo	CB-*****

改善対象装置の製品シリアルNo
CB-00001 ~ CB-23262

- ・チャイルドシート salvaje (サルヴァージュ) ミッドナイトブラック

製品名	SALVAJE
カラー	Midnight Black
シリアルNo	SMB-*****

改善対象装置の製品シリアルNo
SMB-00001 ~ SMB-05062

- ・チャイルドシート salvaje (サルヴァージュ) チョコレートブラウン

製品名	SALVAJE
カラー	Chocolate Brown
シリアルNo	SCB-*****

改善対象装置の製品シリアルNo
SCB-00001 ~ SCB-05066

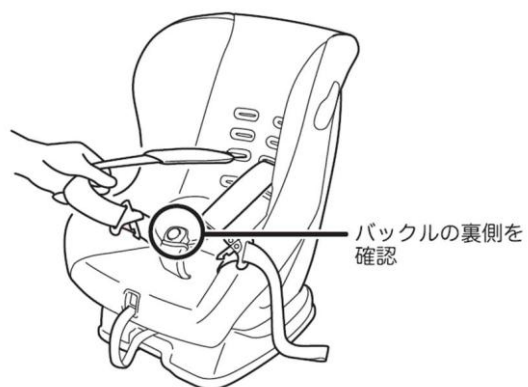
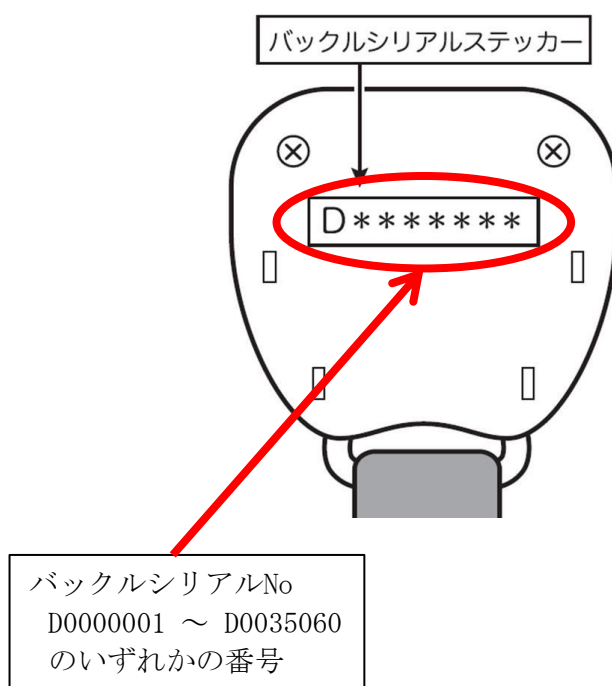
2.1.2. バックルシリアルNoによる識別
各製品とも共通です。

改善対象装置は以下の”製品シリアルNo”もしくは”バックルシリアルNo”のいずれかにより識別が可能です。

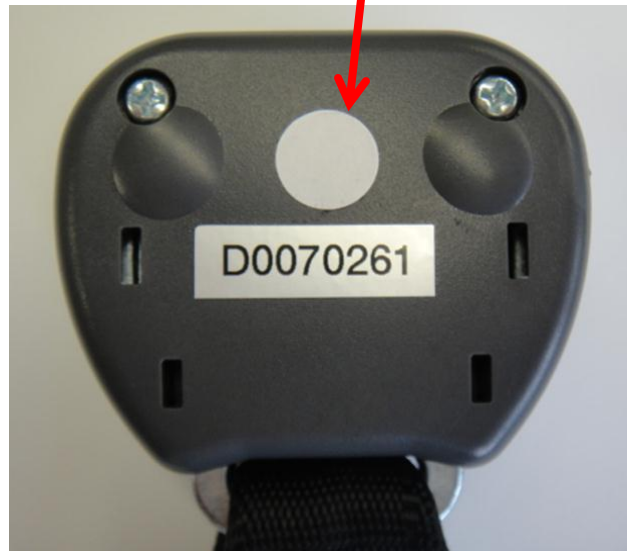
2.2. 改善実施品の識別

バックル裏面の左右の凸部間に
”白色無地、直径10mmの円形ステッカー”
を貼付ける。
