【改善箇所説明図】

【基準不適合箇所】

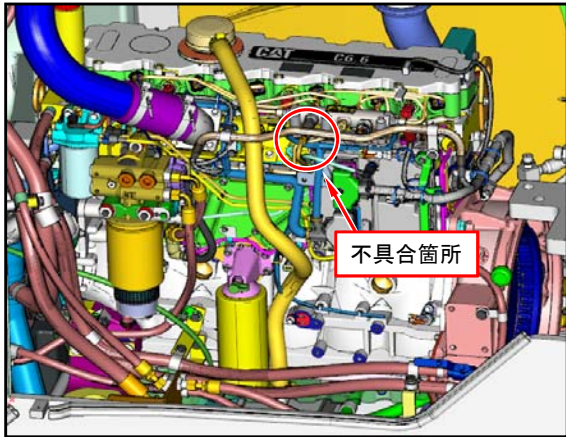
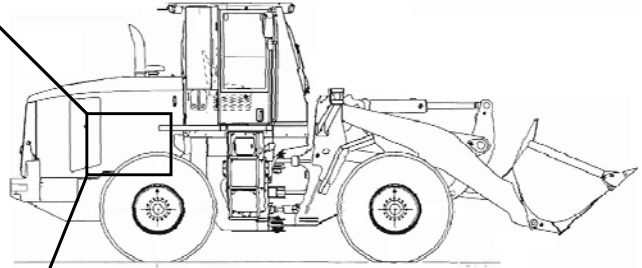
不具合発生箇所

ショベルローダのエンジン用電気配線において、電気配線の配索が不適切であったため、燃料チューブと電気配線が干渉するものがある。そのため、エンジンの振動により、電気回路が破損して短絡し、最悪の場合、始動不良に至るおそれがある。

全車両、電気配線を確認・調整し、適切なクリアランスが確保できるよう固定部品を追加する。
