## 改善箇所説明図

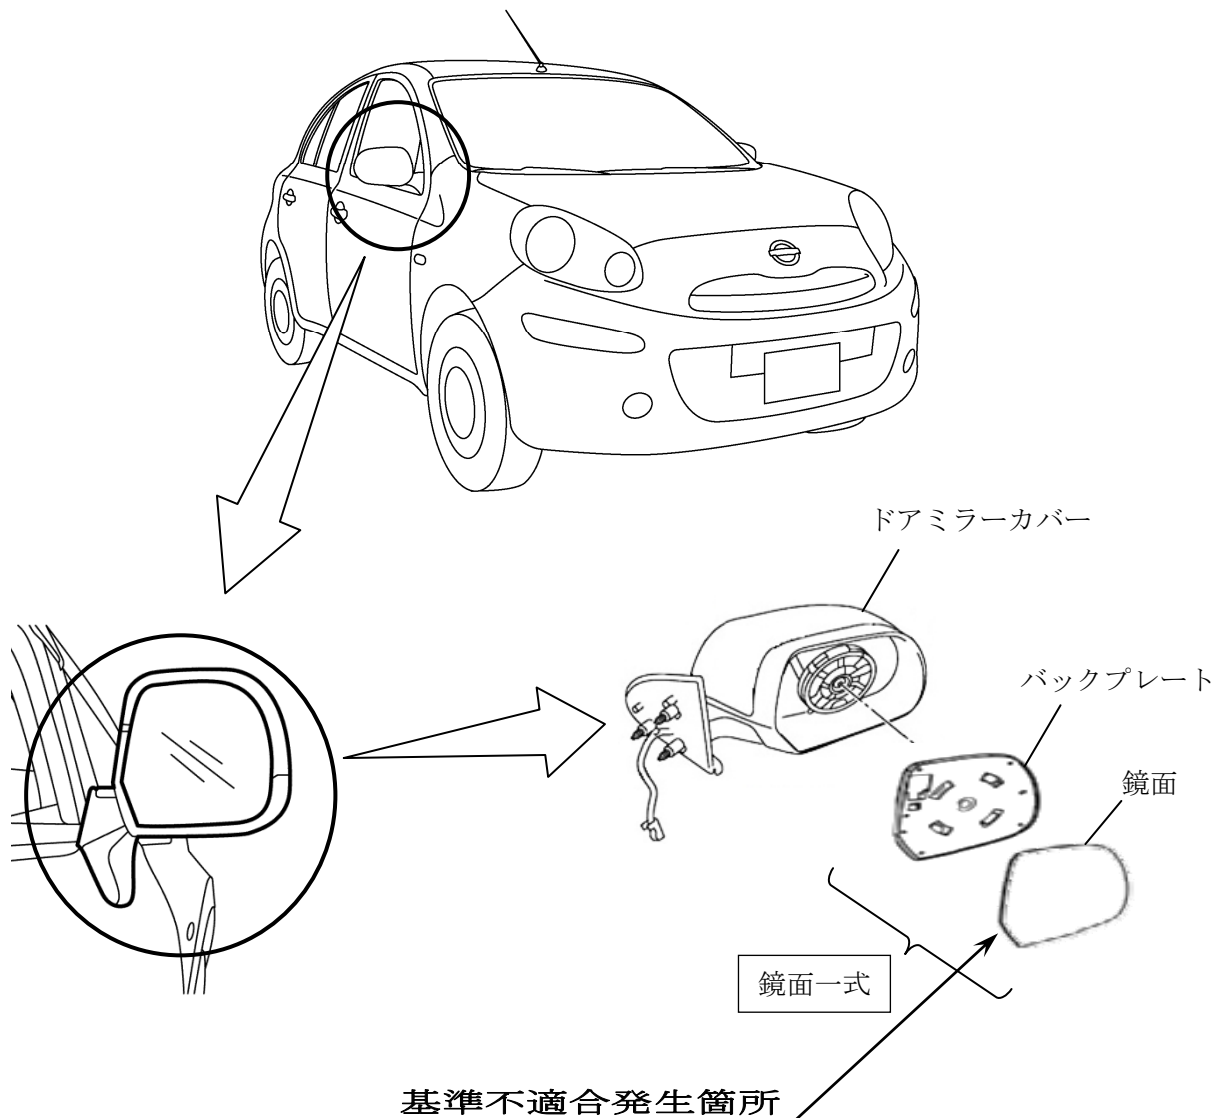
### 基準不適合発生箇所

ドアミラーにおいて、鏡面部の接着力が不足しているため、使用過程における紫外線の影響等により、接着力が低下して接着面が剥離するものがある。そのため、そのままの状態で使用を続けると、最悪の場合、鏡面部が脱落して、後方の交通状況等が確認できなくなるおそれがある。

全車両、当該ドアミラーの鏡面一式を対策品と交換する。

識別：銀色のシールをモデルナンバープレートの右横に貼り付ける。

注：  は、交換部品を示す。
