改善箇所説明図 ⑥

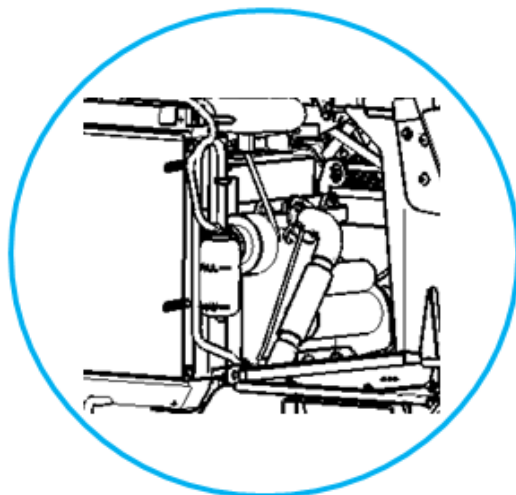
改善前

不具合発生箇所

燃料装置において、燃料ホースの固定指示が不適切なため、燃料ホースがエンジン部品等に接触するものがある。そのため、そのまま使用を続けると、エンジン振動により燃料ホースが損傷し、最悪の場合、燃料が漏れるおそれがある。

全車両、クランプを追加して燃料ホースが接触しないように固定する。また、燃料ホースの損傷を点検し、損傷がある場合は新品と交換する。

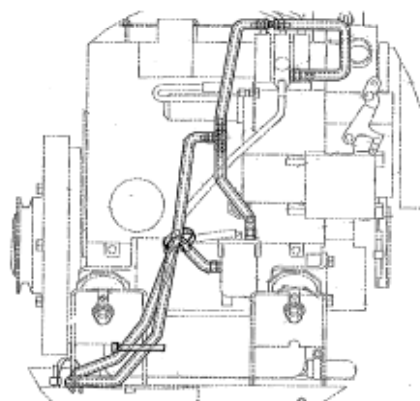
改善後

追加装着部品で識別する。

注: は追加装着部品を示す。
