改善箇所説明図①

基準不適合箇所

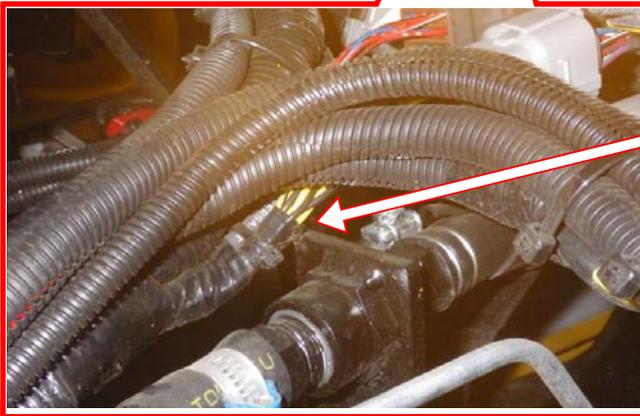
車両前方より見る

原動機制御用の電気配線の固定指示が不適切なため、電気配線とカーヒータ配管固定用ブラケットが接触する場合があります。そのため、そのままの状態で使用を続けると、車体振動等により電気配線の被覆が損傷し短絡して、最悪の場合、始動できなくなるおそれがある。

原動機制御用電気配線と、カーヒータ配管固定用ブラケットが接触

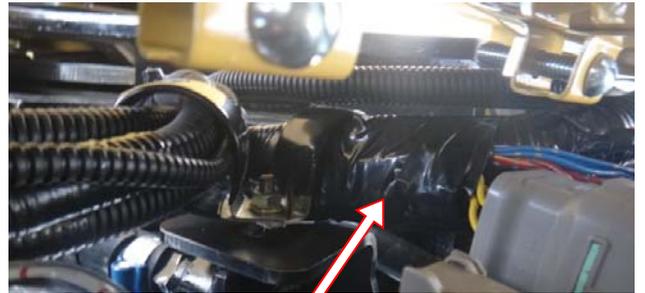
コルゲートチューブをコネクタの近くまで延長

全車両、当該配線の保護用コルゲートチューブを延長すると共に、配線固定用ブラケットを取付ける。

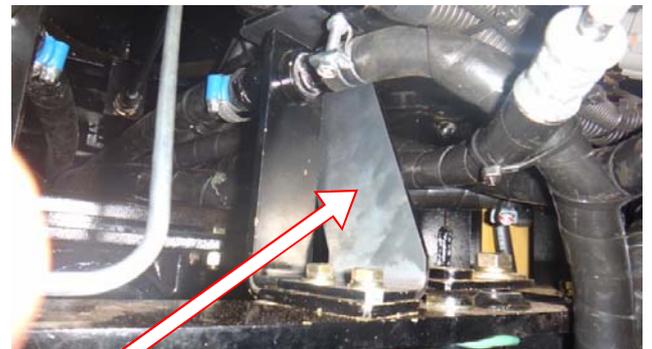
車両後方より見る

配線固定用ブラケット
