# 改善箇所説明図

## 基準不適合発生箇所

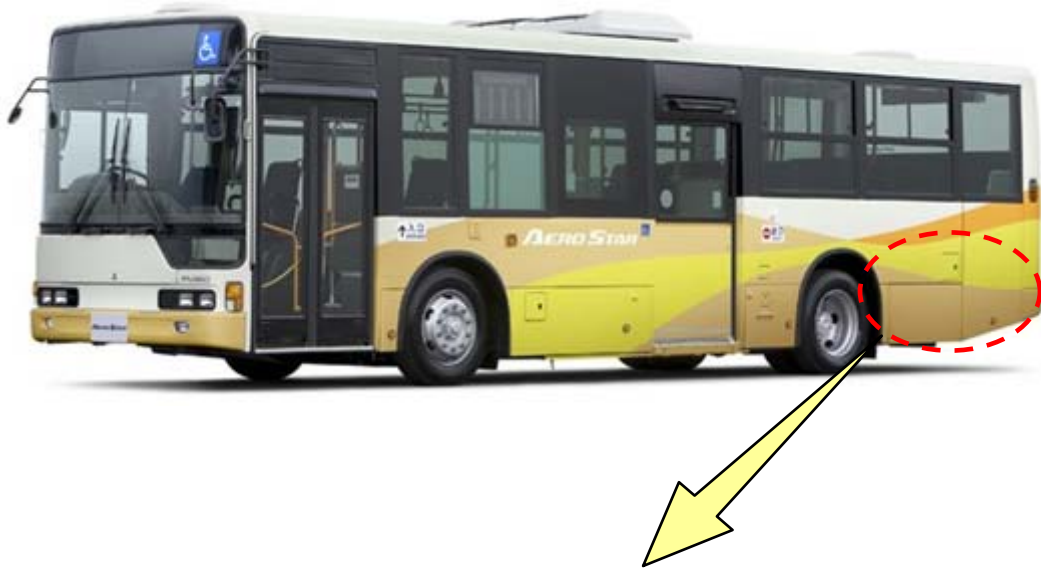
大型路線バスの一酸化炭素等発散防止装置において、エンジン制御ユニットと排出ガス後処理装置制御ユニットの制御プログラムが不適切なため、尿素水の噴射量が少なく、排出ガス中の窒素酸化物（NO<sub>x</sub>）の排出値が基準値を超えるおそれがある。

注：□ は制御プログラムを対策品に書換える部品を示す。

全車両、エンジン制御ユニットと排出ガス後処理装置制御ユニットの制御プログラムを対策品に書換える。

識別：作業完了車には、車両左後方点検リッド裏の位置に「HB160」の文字が記載された白黄色のシールを貼付ける。
