改善箇所説明図 ①

改善箇所説明図 ②

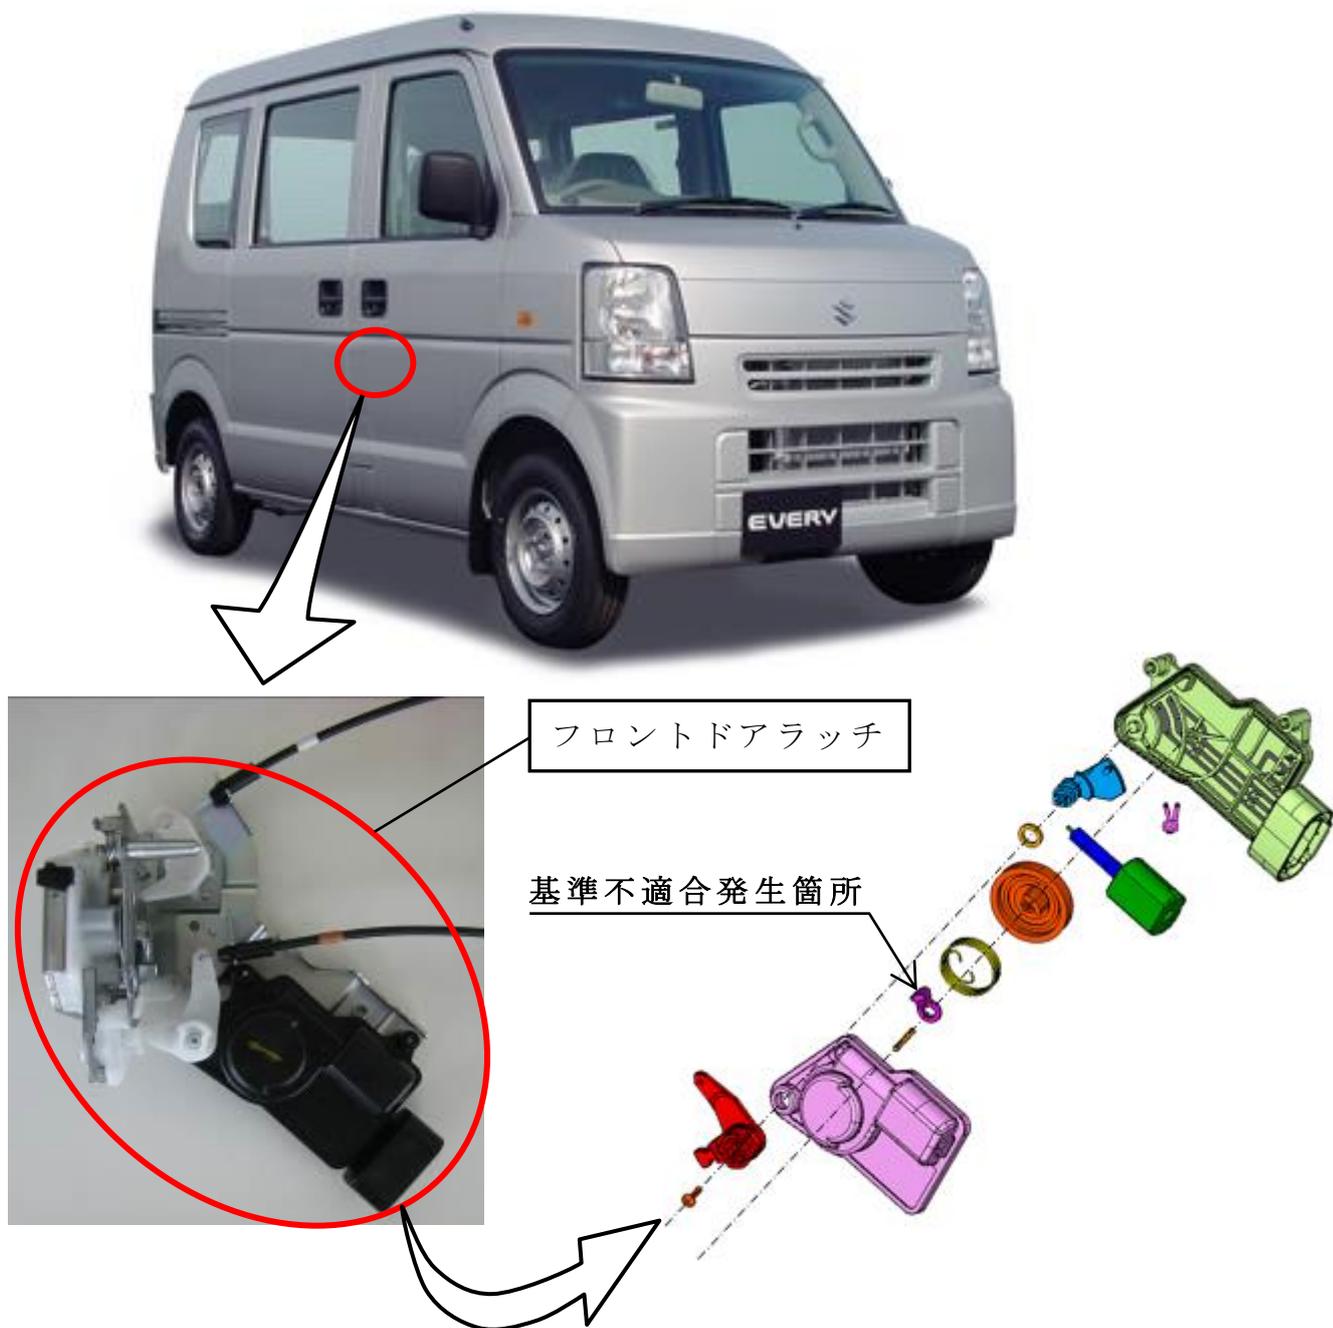
フロントドアラッチ及びバックドアラッチにおいて、製造時に異なる材質の部品を使用したため、強度が不足するものがある。そのため、施錠及び開錠操作の繰り返しにより、当該部品が破損し、施錠または開錠ができなくなり、最悪の場合、ドアを開けることができなくなるおそれがある。

注：□ は、交換する部品を示す。

全車両、フロントドアラッチを良品に交換する。

識別：IDプレートに紫色のシールを貼付する。

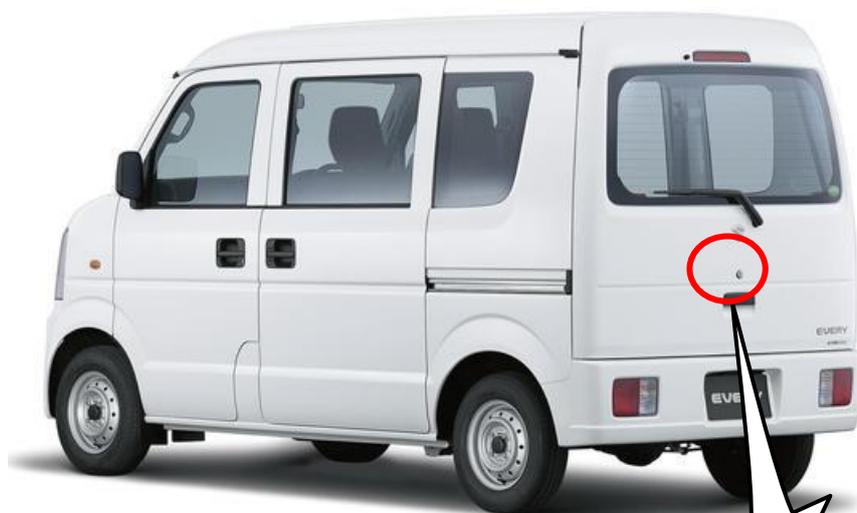
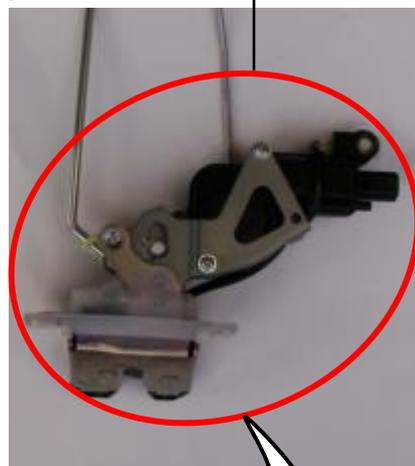
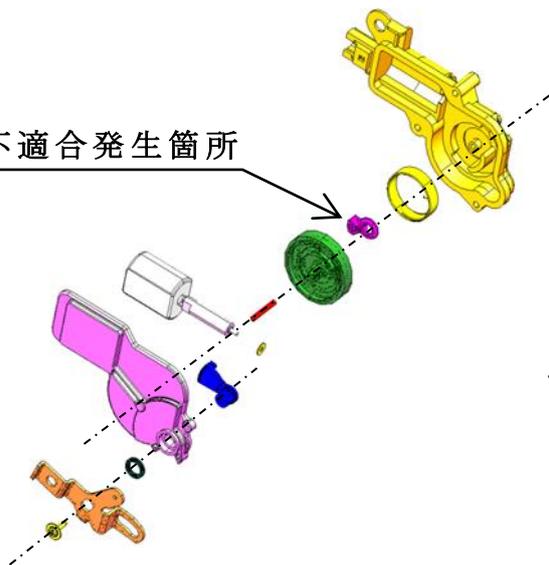
バックドアラッチ

基準不適合発生箇所

フロントドアラッチ及びバックドアラッチにおいて、製造時に異なる材質の部品を使用したため、強度が不足するものがある。そのため、施錠及び開錠操作の繰り返しにより、当該部品が破損し、施錠または開錠ができなくなり、最悪の場合、ドアを開けることができなくなるおそれがある。

注： は、交換する部品を示す。

全車両、バックドアラッチを良品に交換する。

識別：IDプレートに紫色のシールを貼付する。
