改善箇所説明図

被牽引車(トレーラ)の改善

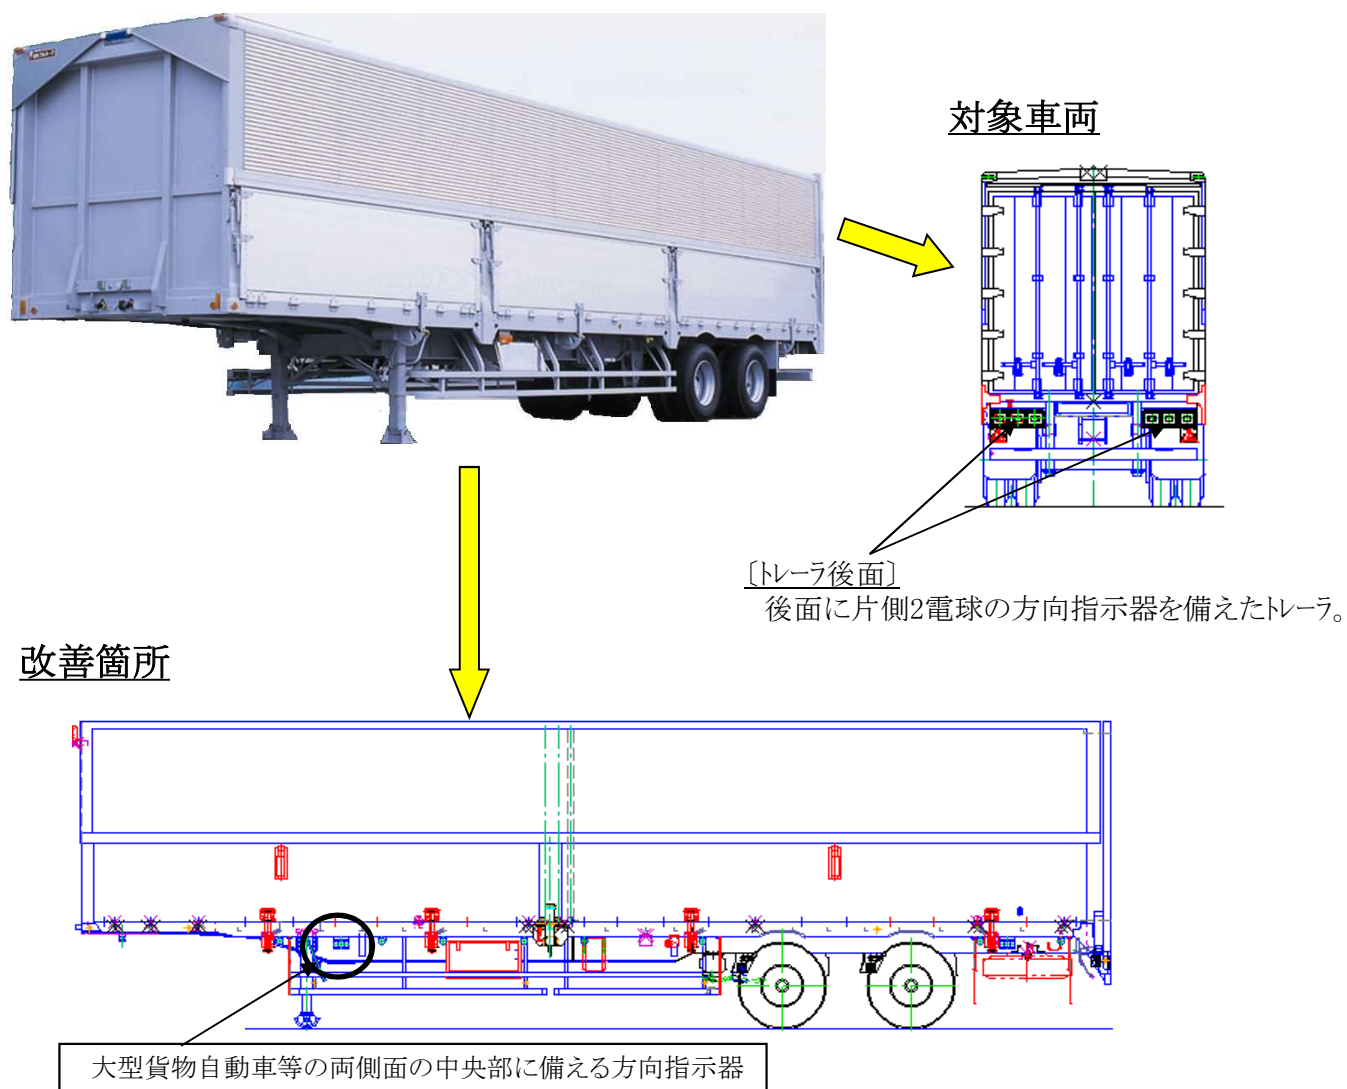
基準不適合発生箇所

注 内は電球からLED電球への交換部品を示す。

トレーラの方向指示器において、方向指示器の選定が不適切なため、方向指示器が故障した場合に、フラッシュリレー内部の異常検出回路が機能せず、運転者席の作動状態表示装置が作動しない。

全車両、両側面の中央部に取付られた方向指示器の電球をLED電球と交換する。

両側面の中央部に備える方向指示器にLEDバルブ装着を示すラベルを貼り付ける。

- ・LEDバルブ装着フラッシャー
- ・LEDバルブ品番: 7314-026-01
