改善箇所説明図

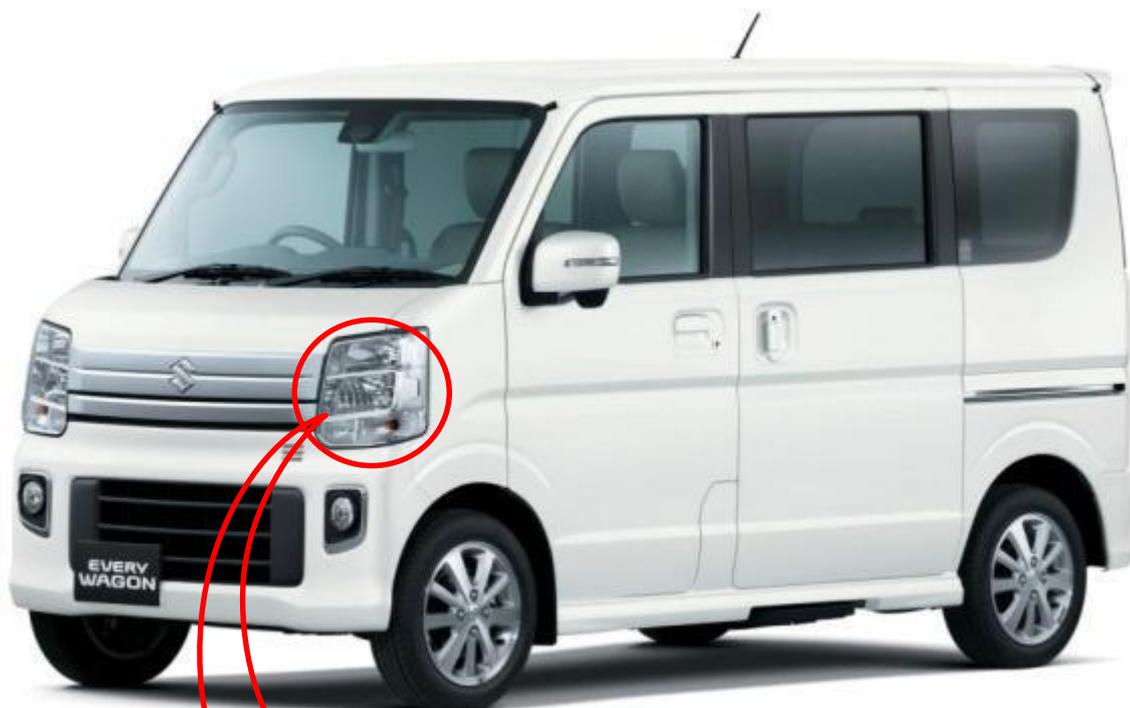
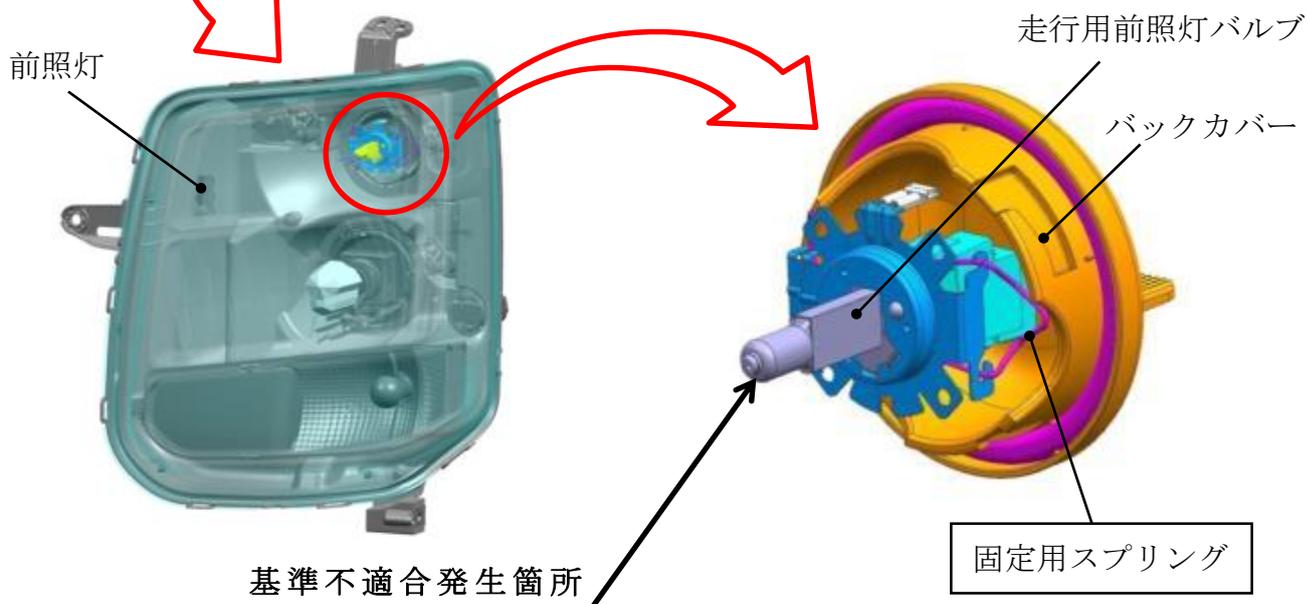
走行用前照灯において、バルブの固定用スプリングの形状が不適切なため、走行用前照灯の製造時に当該スプリングがバックカバーに干渉する。そのため、バルブが正常に固定されず、走行用前照灯の照射方向が、保安基準第32条に適合しないおそれがある。

注： は交換する部品を示す。

全車両、走行用前照灯バルブの固定用スプリングを対策品に交換する。

識別：IDプレートに赤色のシールを貼付する。
