改善箇所説明図

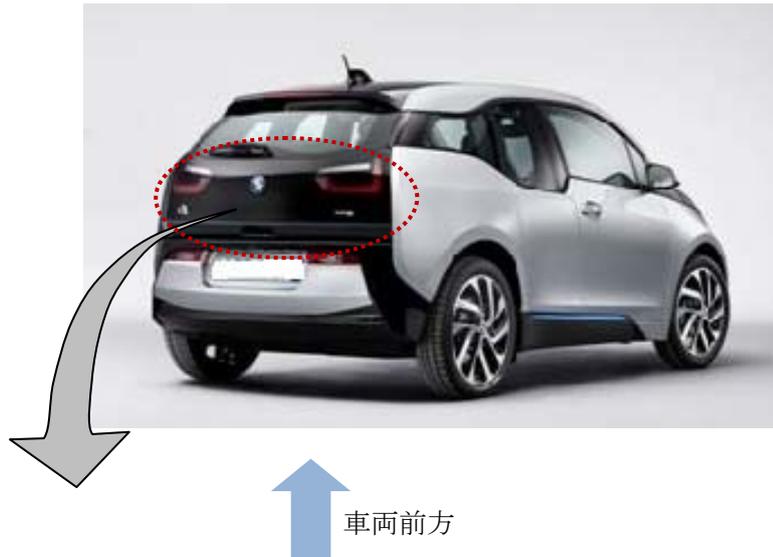
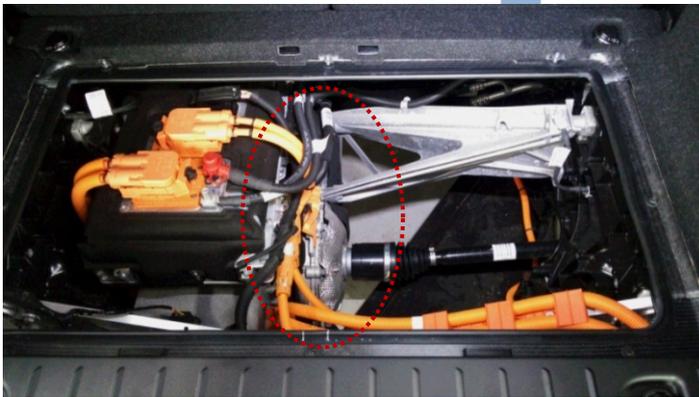
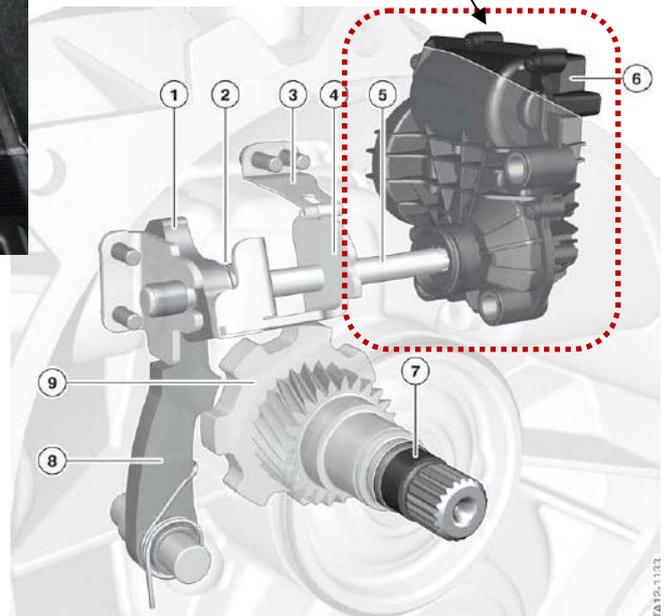
基準不適合箇所
パーキングロック
アクチュエーター

トランスミッションにおいて、パーキングギヤをロックするアクチュエーターの設計が不適切なため、ギヤセレクトスイッチを操作しても、Pレンジ（駐車位置）に切り替わらず、パーキングギヤをロックしない。または、パーキングギヤが解除できなくなり、Pレンジから発進できないおそれがある。

全車両、当該アクチュエーターを対策品と交換する。
