## 改善箇所説明図

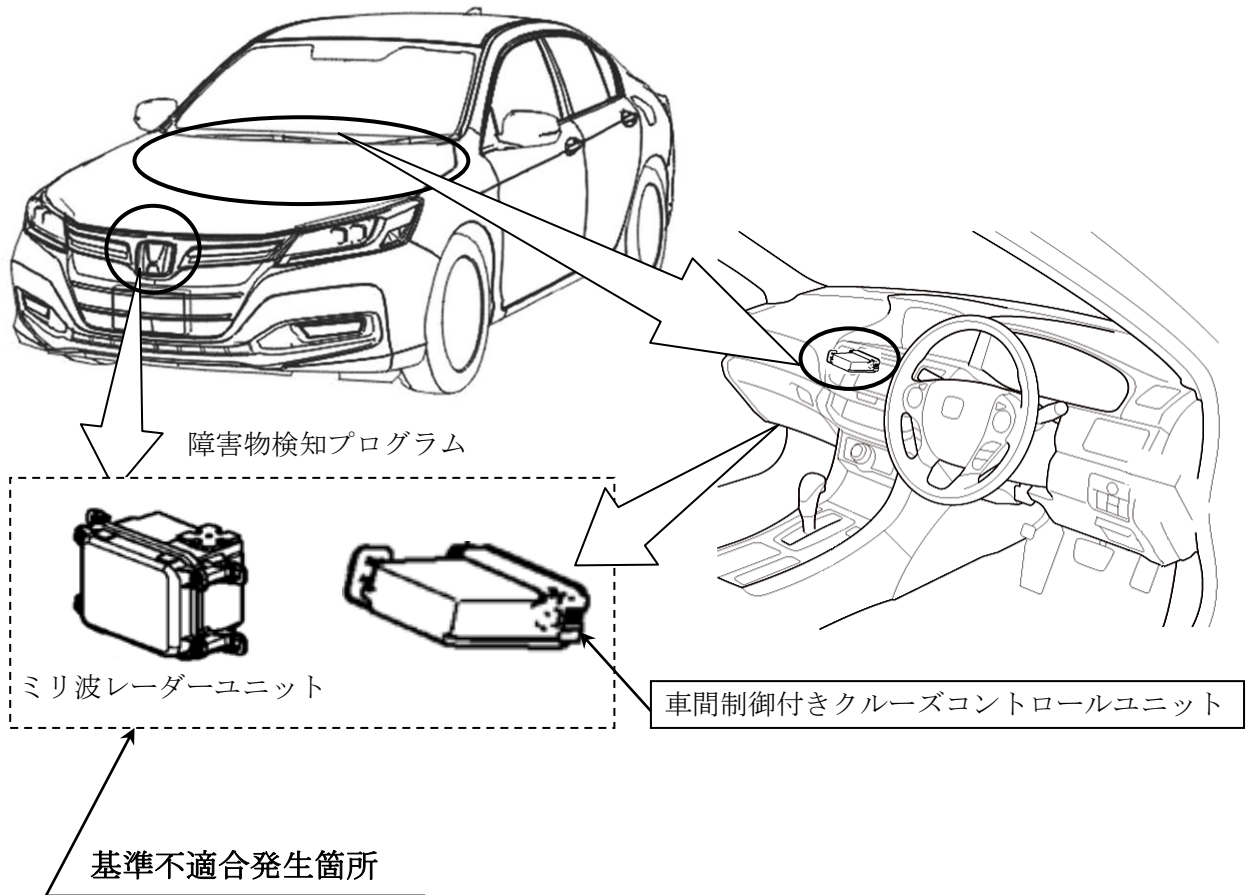
前方障害物衝突軽減制御装置（衝突軽減ブレーキシステム）装着車において、ミリ波レーダーによる障害物検知プログラムが不適切なため、路肩や中央分離帯等に防護柵があり、先行車との車間距離が離れた際に、受信したミリ波情報を稀に前方障害物と誤認識することがある。そのため、衝突の可能性がないのに、マルチインフォメーションディスプレイに警告表示がされるとともに警告音を発し、予期せぬ急制動がかかるおそれがある。

注：  は書き換え部品を示す。

全車両、前方障害物衝突軽減制御装置の障害物検知プログラムを対策プログラムに書き換える。

識別：運転者席側ドア アップヒンジ下側ボルト頭部に黄色ペイントを塗布する。
