## 改善箇所説明図

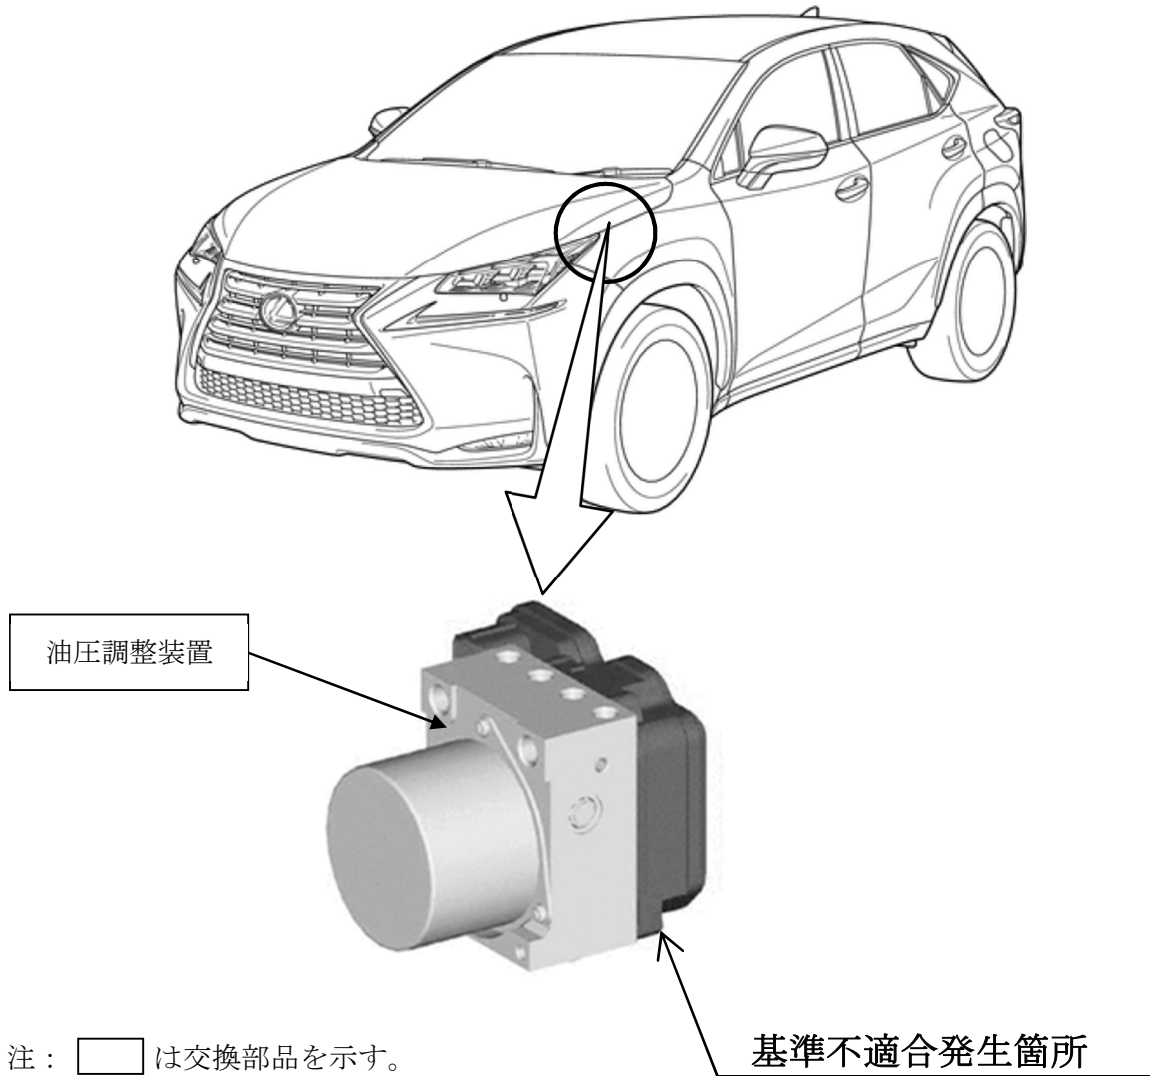
アンチロックブレーキシステム（ABS）の油圧調整装置において、構成部品の形状が不適切なため、圧入組付け時に樹脂製の異物が発生することがある。そのため、当該異物が油圧制御弁などに噛み込んでABS作動時に調圧が遅れて、走行安定性を損なうおそれがある。

全車両、ABSの油圧調整装置の製造番号を確認し、該当するものは良品と交換する。

識別：改善済車両には下記位置に黄色ペイントを塗布する。

NX200t：車台番号打刻のハイフンの上

アルファード／ヴェルファイア：車台番号打刻の左側
