改善箇所説明図

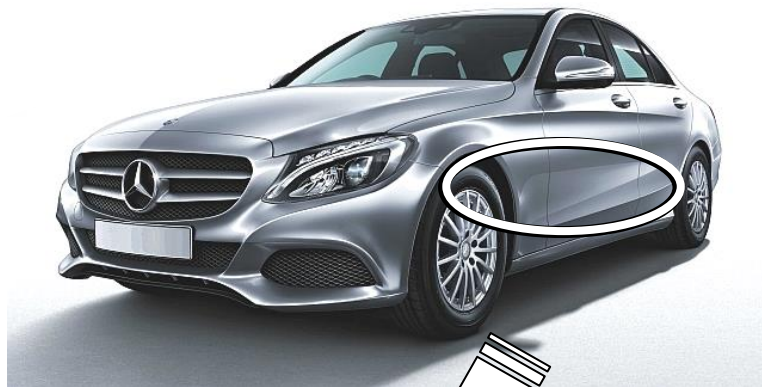
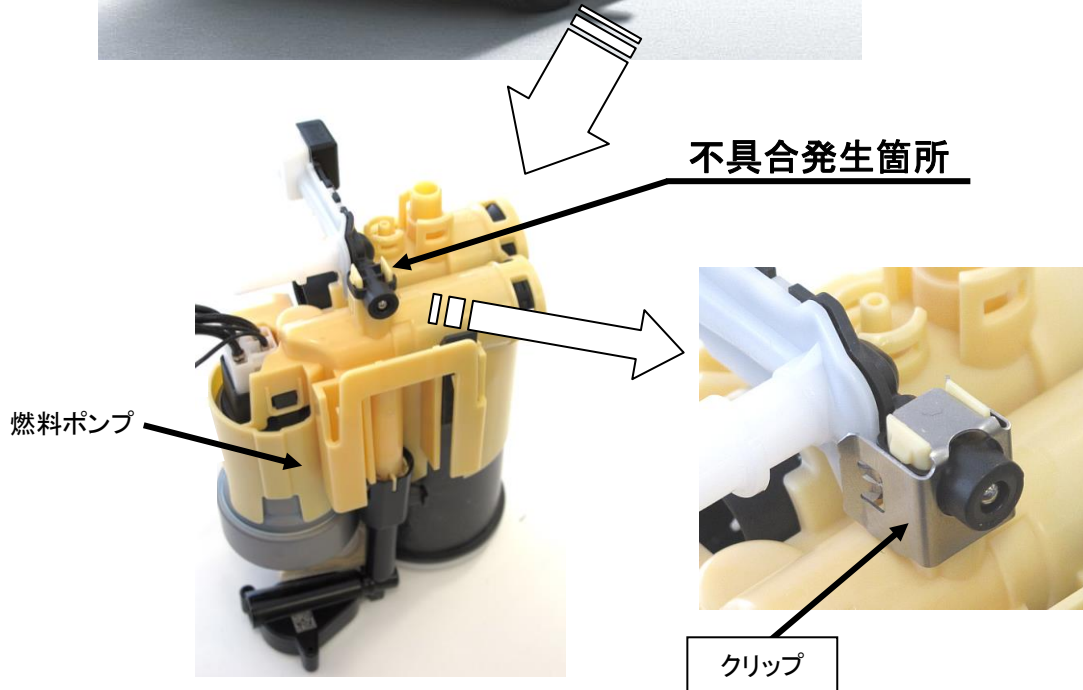
注： は、追加して装着する部品を示す

燃料ポンプにおいて、燃料タンク内の燃料ポンプと配管の固定が不適切なものがある。そのため、そのままの状態で使用を続けると、燃料ポンプと配管が外れ、エンジンに燃料を圧送できず、最悪の場合、走行中にエンジンが停止し再始動が不能となるおそれがある。

全車両、燃料ポンプと配管を固定する対策品のクリップを追加する。
