改善箇所説明図

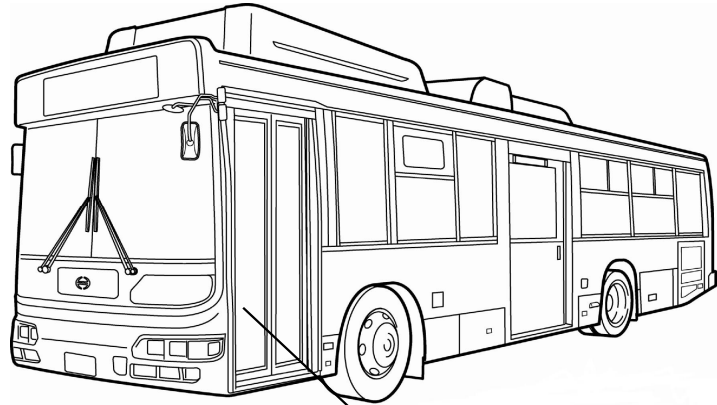
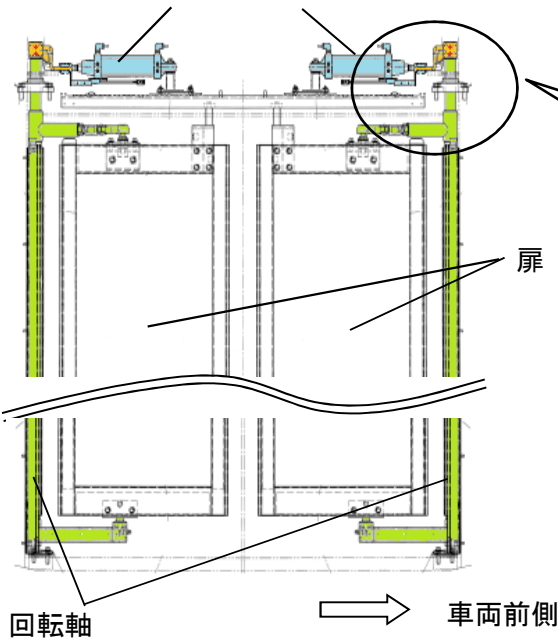
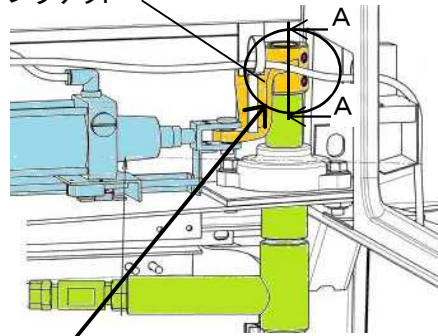
扉開閉用エアシリンダー

グライドスライド扉

ブラケット

扉

回転軸

グライドスライド扉室内視

スプリングピン

A-A断面

基準不適合発生箇所

路線バスのグライドスライド扉において、扉開閉用エアシリンダーの力を伝えるブラケットと扉を開閉させる回転軸を固定しているスプリングピンに亀裂が発生するものがある。そのため、そのままの状態で使用を続けると、スプリングピンが折損し、最悪の場合、スプリングピンが2本ともに折損することで、走行中に扉が開く、または、運転者席からの扉の開閉操作ができなくなるおそれがある。

改善の内容

全車両、暫定措置としてスプリングピンを新品と交換する。なお、対策が決定し次第、恒久対策品と交換する。

識別: 運転者席左側ドア開口部のシリアルナンバープレート付近に、白色ペイントを塗布する。
