改善箇所説明図

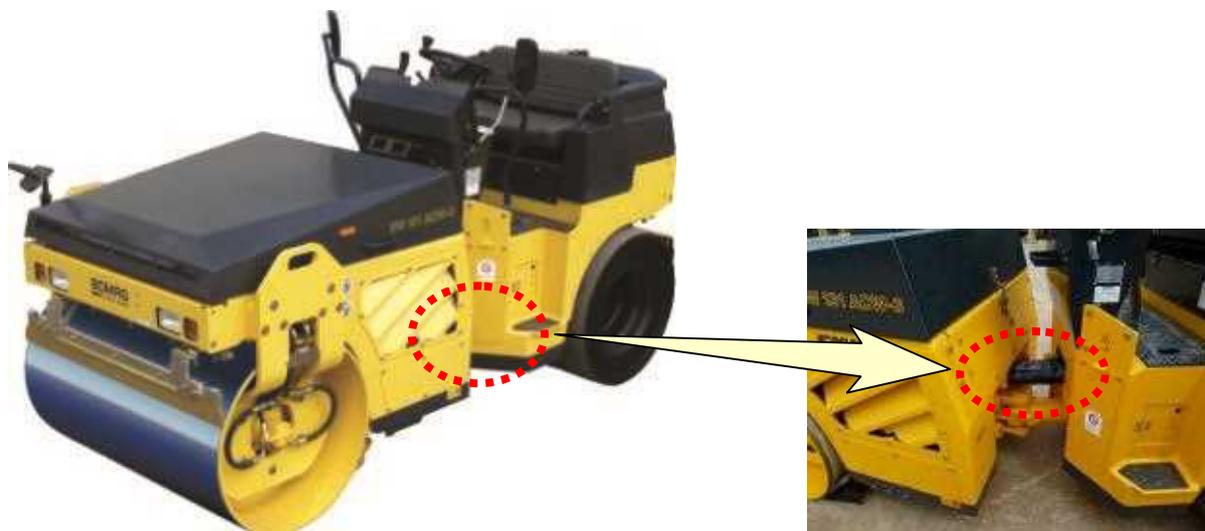
基準不適合発生箇所

ロード・ローラにおいて、車体屈折部に配索したワイヤハーネスを保護するゴム製保護マットの結束バンドによる締め付けが不適切なため、車体屈折操作時のワイヤハーネスの可動性が損なわれているものがある。そのため、当該ハーネスに無理な力が加わり、そのままの状態で使用を続けると、ハーネスが損傷し、最悪の場合、走行中にエンジンが停止、ブレーキが作動しなくなる等の不具合が発生するおそれがある。

全車両、ワイヤハーネス部の結束バンド及びゴム製保護マットを取外す。また、全車両点検し、ワイヤハーネスに損傷がある場合はワイヤハーネスを新品に交換する。

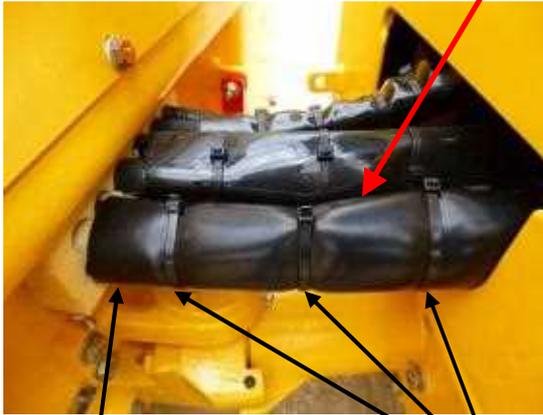
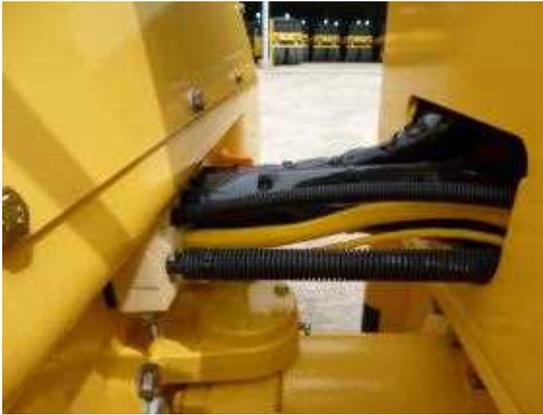
改善前	改善後

ゴム製保護マット	結束バンド

識別：ゴム製保護マットが取り外されていることにより識別する。
