## 改善箇所説明図

### **基準不適合発生箇所**

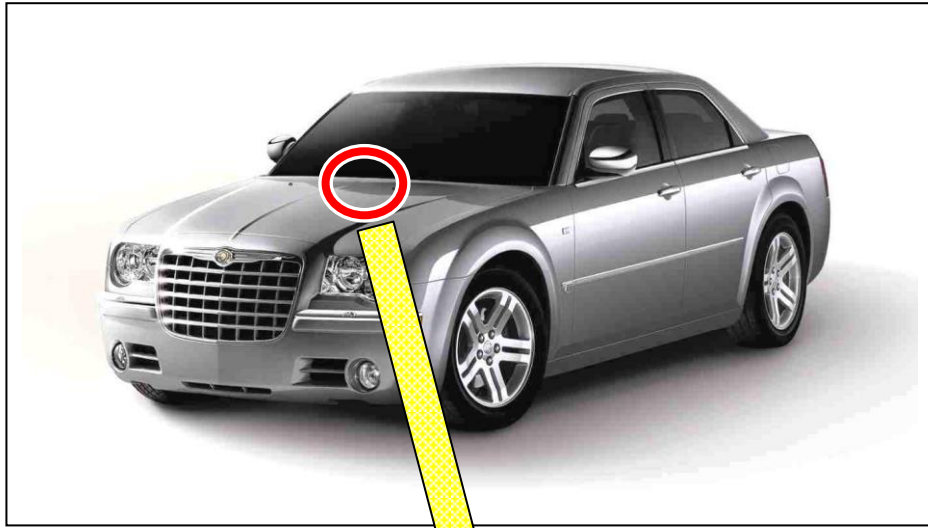
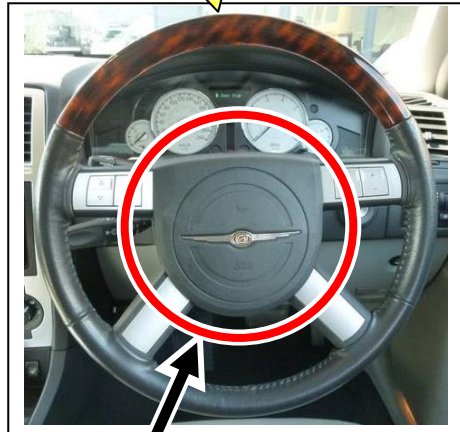
運転者席側エアバッグのインフレーター(膨張装置)において、エアバッグ展開時にインフレーター内圧で容器が破損して構成部品が飛散し、乗員が負傷するおそれがある。

全車両、運転者席側エアバッグのインフレーターを年式の古いものから順次代替品と交換する。

識別 : 運転者席側ドアストライカ上部固定ボルト頭部に黄色ペイントを塗布する。
