# 平成27年9月関東・東北豪雨に係る 被害及び復旧状況等について

平成27年9月  
国土交通省  
水管理・国土保全局

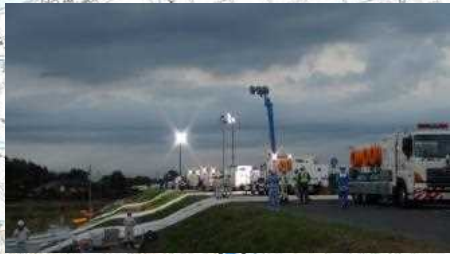
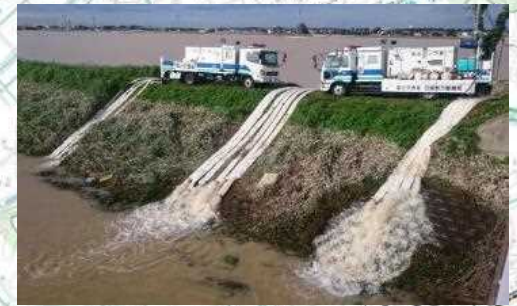
■ 9月10日22時過ぎから、排水ポンプ車最大51台により、24時間体制で排水。19日までに宅地及び公共施設等の浸水が概ね解消。

推定浸水範囲の変化

最大総浸水面積	約40km <sup>2</sup>
9月11日 13:00時点	約31km <sup>2</sup>
9月13日 10:40時点	約15km <sup>2</sup>
9月14日 9:30時点	約10km <sup>2</sup>
9月15日 10:30時点	約 4km <sup>2</sup>
9月16日 10:20時点	約 2km <sup>2</sup>

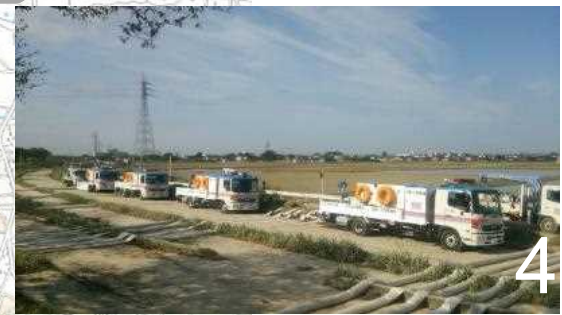
常総市内に排水ポンプ車 8台 待機中  
 関東:30m<sup>3</sup>/分×6台、60m<sup>3</sup>/分×2台

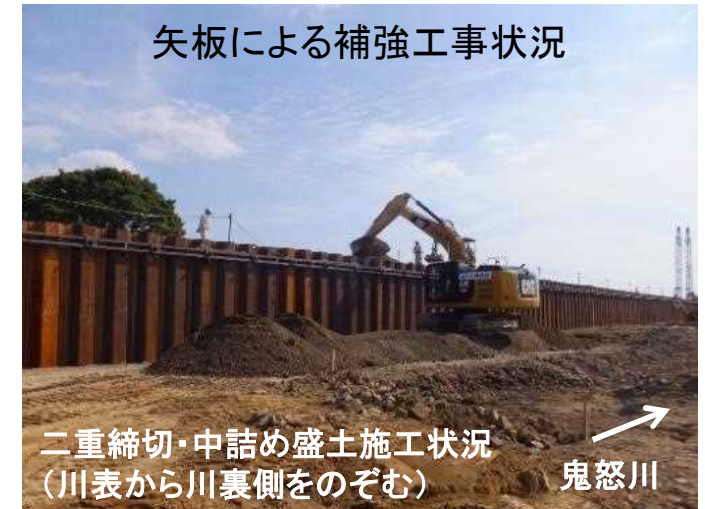
9/23 15:00時点

- 16日に仮堤防（盛土）が完成。19日に護岸による補強工事が完了。
- 現在、矢板による補強工事（中詰め盛土等）を実施中。
- 24日中に応急復旧を完了する予定。

10日	22:00頃	仮設工着手（退避場・作業ヤード造成）
11日	22:20頃	根固めブロック設置開始
16日	5:00頃	仮堤防（盛土）完成
19日	23:00頃	護岸による補強工事を完了
23日	4:00頃	鋼矢板の打ち込みを完了

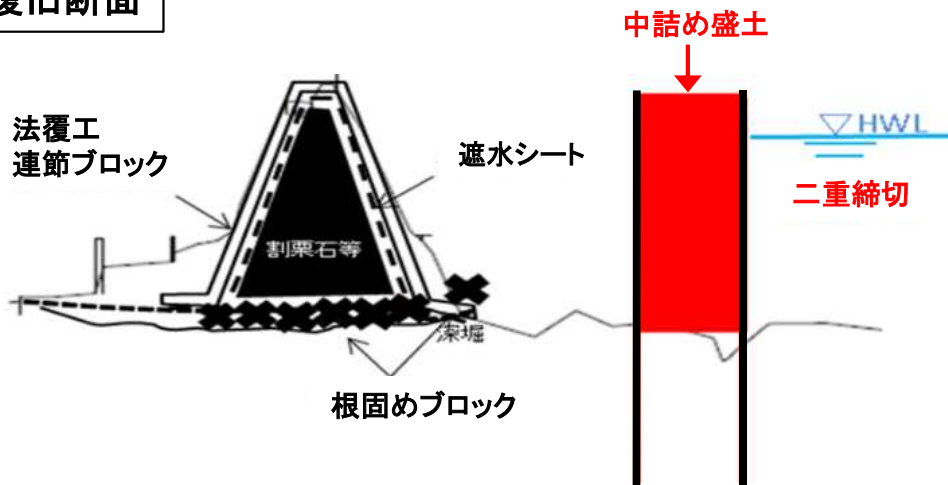
復旧断面

【荒締切工】

【矢板による補強工】

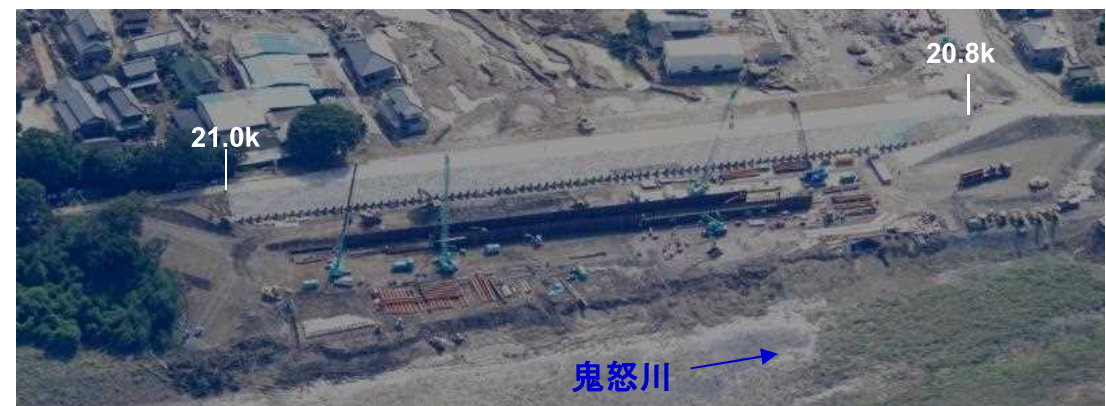
復旧工事施工状況

9/20 11:00頃 撮影

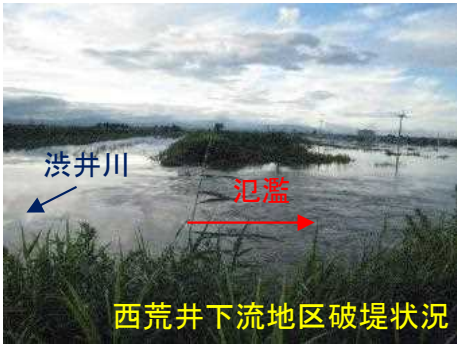
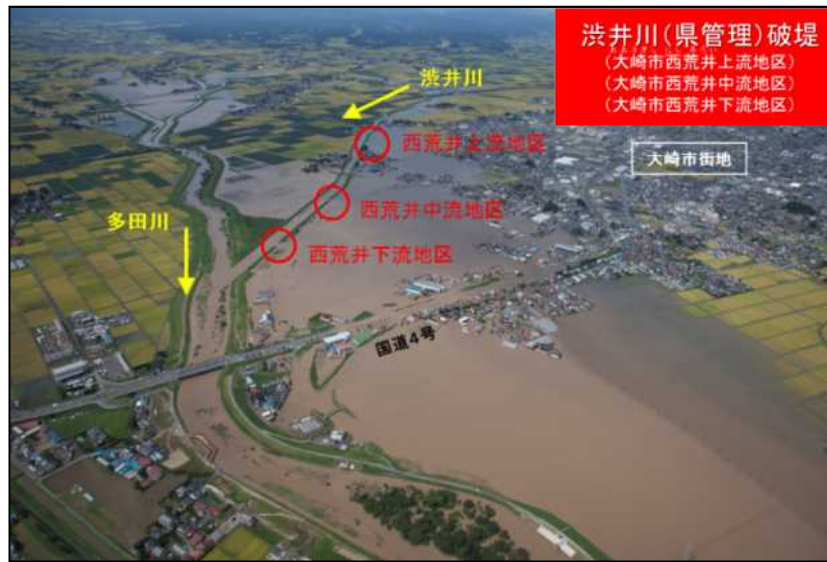
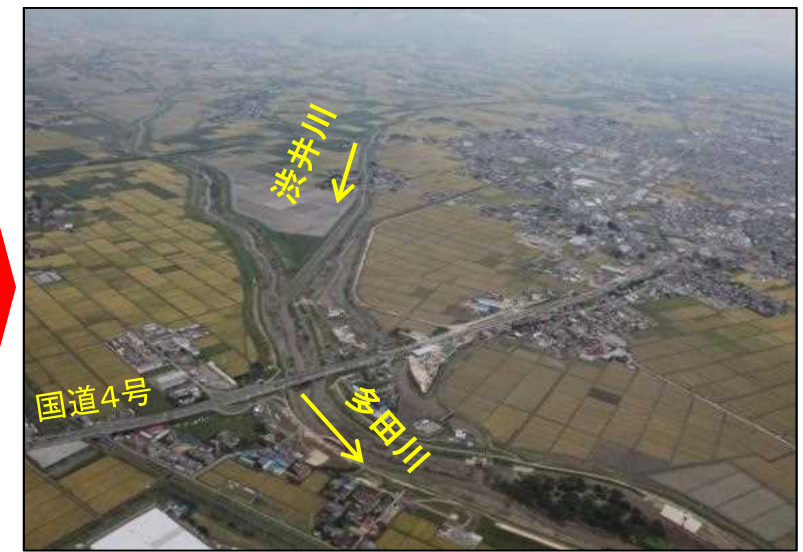
### 排水状況

- 9月11日8時から鳴瀬川水系で湛水排除を開始。14日17時には渋井川の排水が終了し、水系全域の排水が完了。

排水ポンプ車最大21台  
排水機場6施設稼働

- 鳴瀬川水系渋井川で堤防3箇所が破堤。
- 国土交通省は、宮城県の要請を受け、24時間体制で堤防の緊急復旧工事に着手。
- 9月12日15時から上流地区の破堤地点より復旧に着手。14日に堤防盛立、16日7時に護岸工が完了し、緊急復旧が完了。

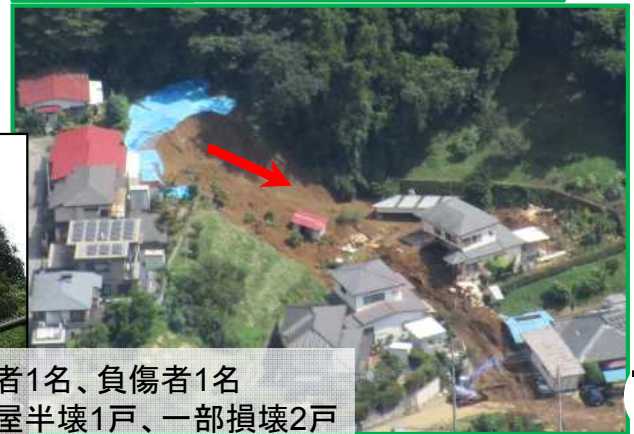
## がけ崩れ 栃木県鹿沼市日吉町

被害概要：住宅裏の斜面が崩壊し、人家3棟が巻き込まれる  
**死者1名、負傷者1名、家屋被害3棟(半壊及び一部損壊)**

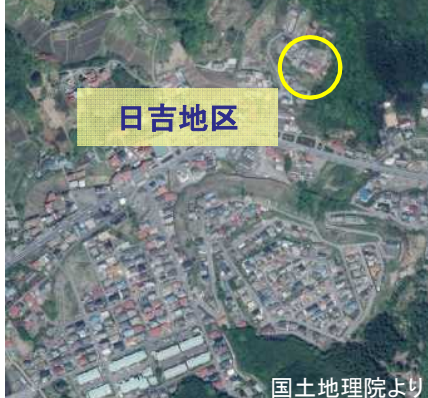
日吉町

鹿沼市日吉町(日吉地区)

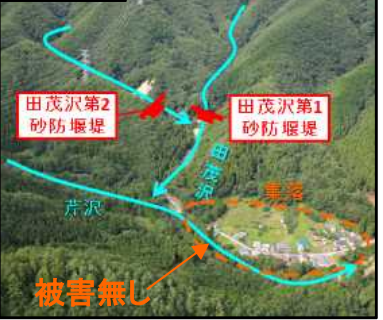
田茂沢

被害概要：地区内の7溪流において土石流による被害が発生(いずれも施設なし)  
 被災家屋7軒(全半壊)、道路被害8箇所、住民25名が一時孤立  
 施設効果：**整備が完了していた田茂沢においては、既設の砂防堰堤が土石流を完全に捕捉し、下流集落への被害を防止**

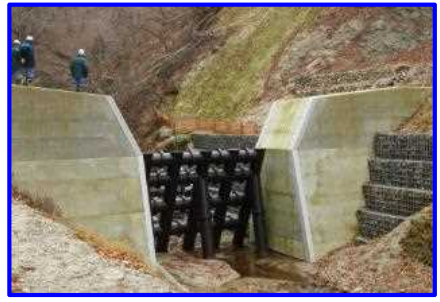
(平成26年11月28日)  
 土石流発生前

■田茂沢における土石流捕捉状況  
 (写真：田茂沢第2砂防堰堤)

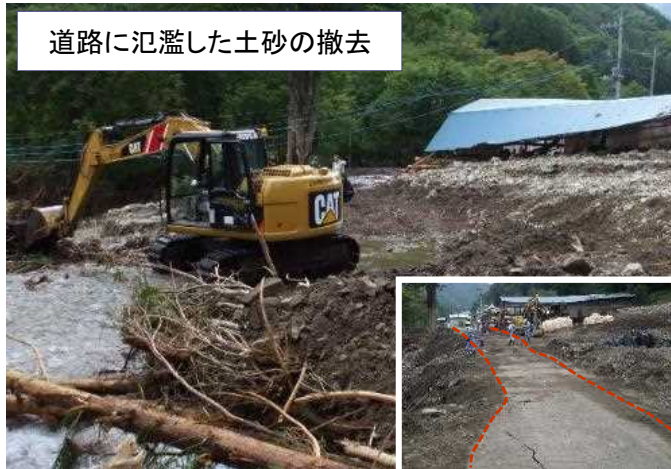
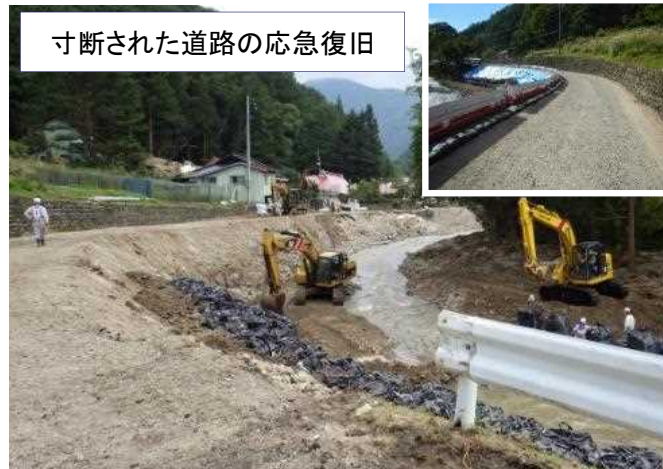
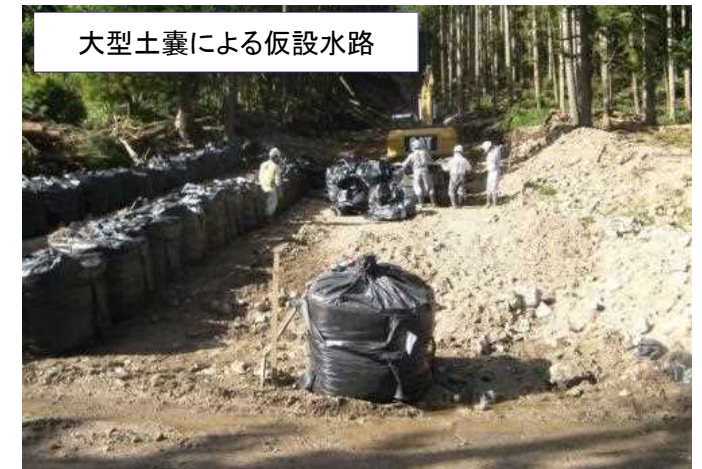
## ■ 応急対策工事実施状況

- 栃木県日光市芹沢地区では、8溪流（9箇所）において土石流が発生。民家や道路が被災し、市道が通行止め、住民25名が一時孤立。（日光市により避難指示発令中、一部住民が知人宅などへ避難中：24日現在）
- 現地ではウドン沢において砂防堰堤の工事を実施中であったことから、9月11日より、受注業者により土砂撤去などを実施。現在、仮設水路等を施工中。
- 被災状況把握等のため、土砂災害専門家による技術指導のもと、9月15日よりTEC-FORCE（緊急災害対策派遣隊）による現地調査を実施し、結果を日光市長へ報告。
