改善箇所説明図

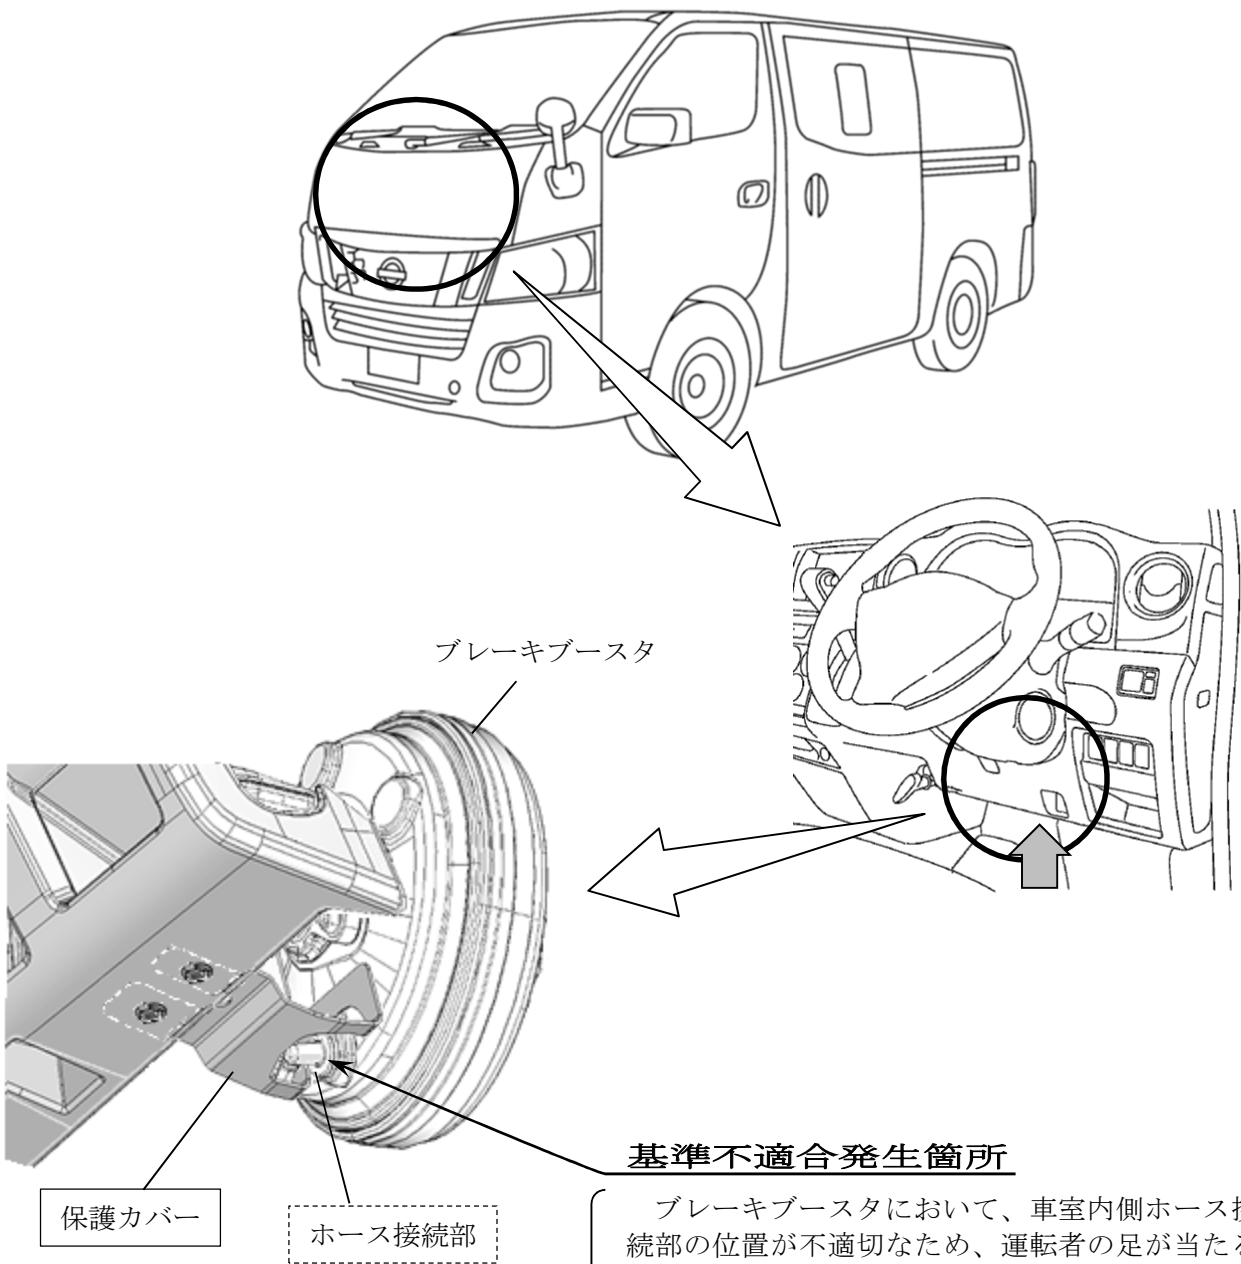
矢視図

ブレーキブースタにおいて、車室内側ホース接続部の位置が不適切なため、運転者の足が当たるおそれがある。そのため、当該ホース接続部を強く踏み下ろされた場合、接続部が外れてブレーキ倍力が不足し、制動停止距離が長くなるおそれがある。

改善の内容

全車両、当該ブレーキブースタのホース接続部に保護カバーを組み付ける。なお、当該ホース接続部が外れかけている場合は適切に組み付ける。

識別：銀色のシールをモデルナンバープレートの右横に貼り付ける。
