平成27年9月関東・東北豪雨に係る 被害及び復旧状況等について

平成27年9月
国土交通省
水管理・国土保全局

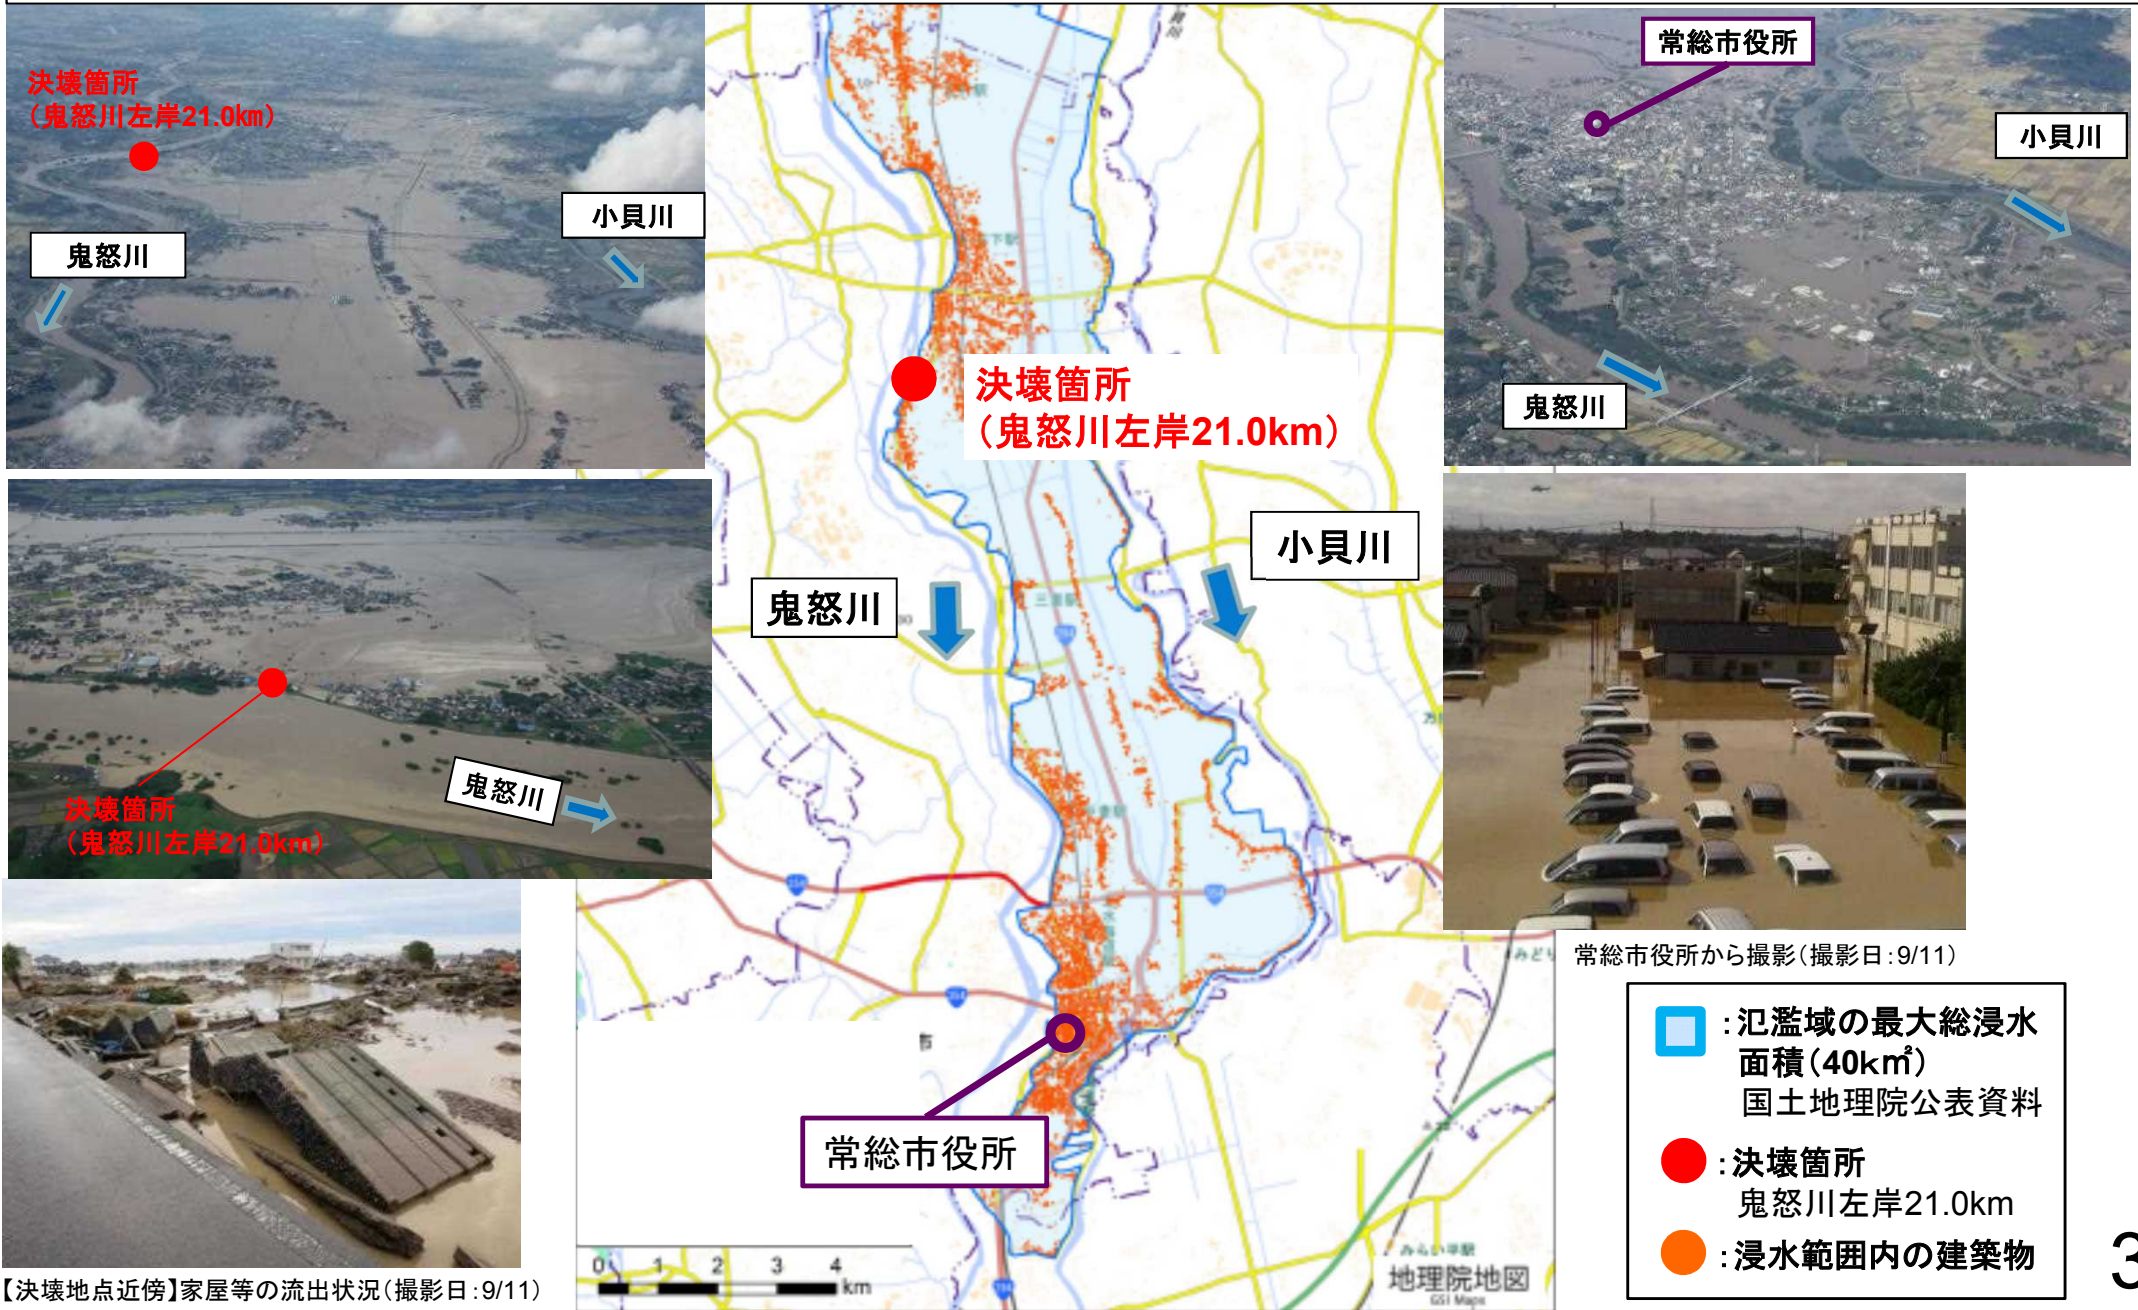
■ 常総市三坂町（鬼怒川左岸21.0km付近）の堤防決壊等に伴い、氾濫が発生。氾濫した水は下流域に広がり約40km²が浸水した。

【決壊地点近傍】家屋等の流出状況(撮影日:9/11)

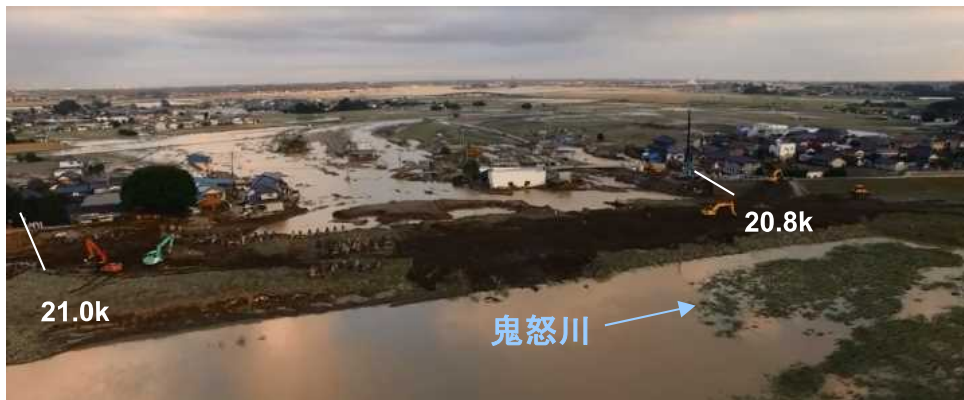
応急復旧状況(9/12)

- 9月10日12:50頃 堤防決壊。同日 応急復旧に着手し、24時間体制で施工。
- 24日 応急復旧が完了。

- 10日 22:00頃 仮設工着手 (退避場・作業ヤード造成)
- 11日 22:20頃 根固めブロック設置開始
- 16日 5:00頃 仮堤防 (盛土) 完成
- 19日 23:00頃 護岸による補強工事が完了 (荒締切工完了)
- 24日 20:45頃 鋼矢板による補強工事が完了 (応急復旧完了)

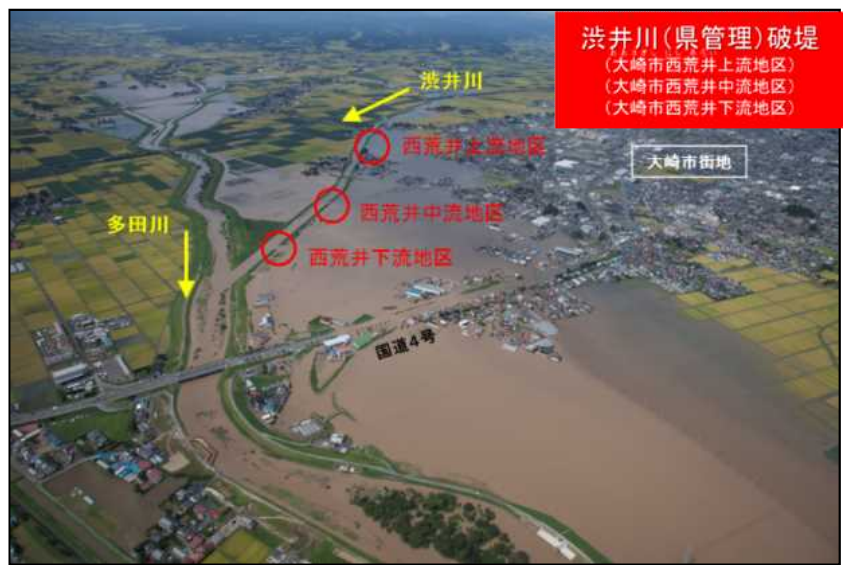
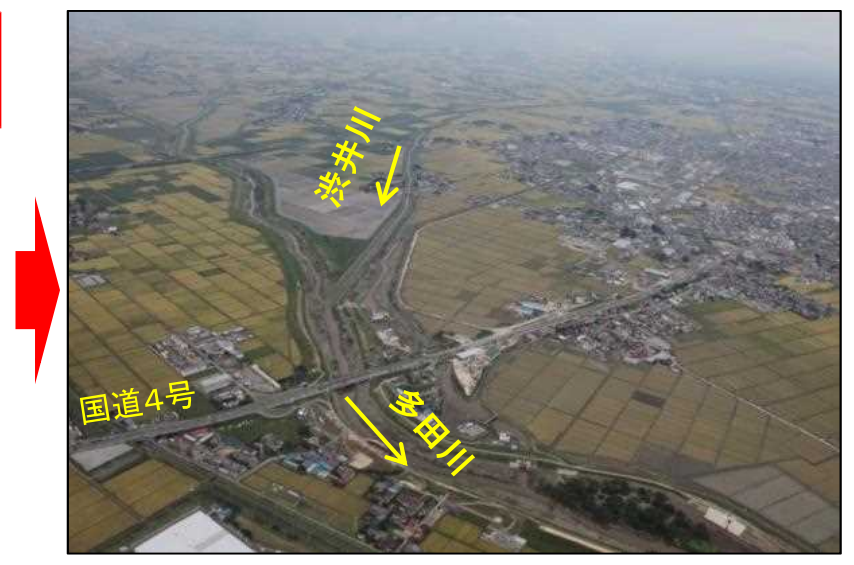
堤防緊急復旧状況

- 鳴瀬川水系渋井川で堤防3箇所が破堤。
- 国土交通省は、宮城県の要請を受け、24時間体制で堤防の緊急復旧工事に着手。
- 9月12日15時から上流地区の破堤地点より復旧に着手。14日に堤防盛立、16日7時に護岸工が完了し、緊急復旧が完了。

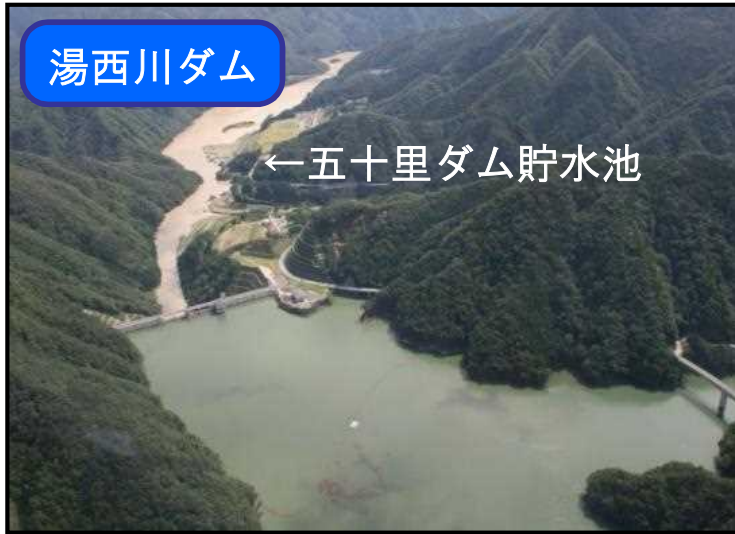
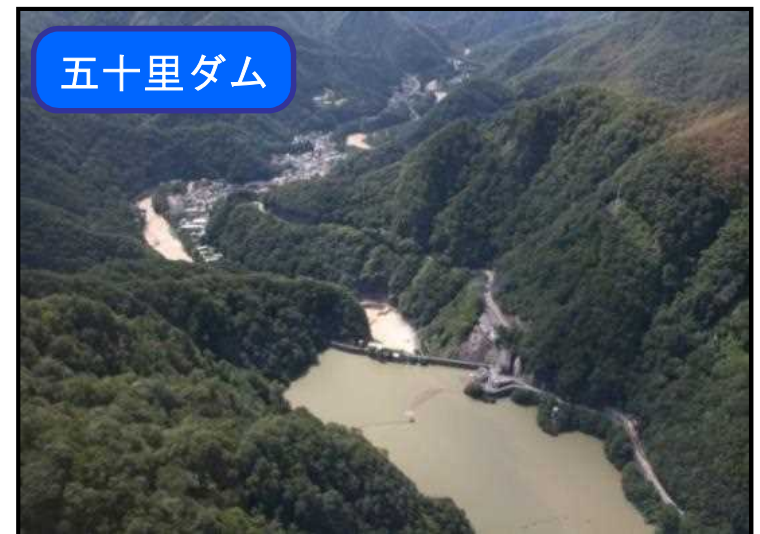
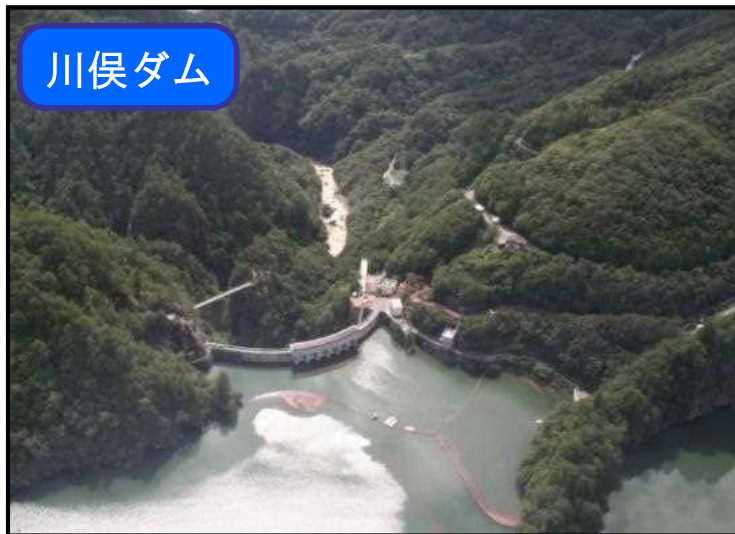
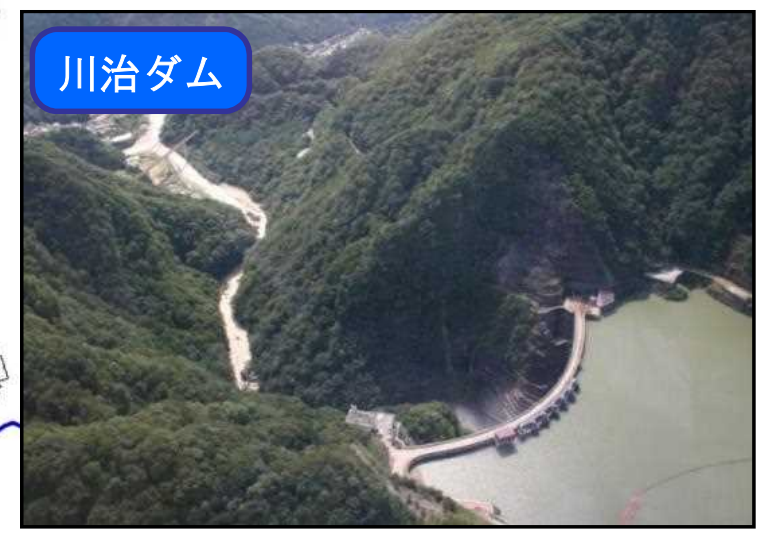
- 国土交通省管理の鬼怒川上流の4つのダムでは、雨や下流の河川水位の状況を見ながら、できる限り洪水を貯める操作を行い、約1億m³の洪水を貯め込んだ。

※各ダムの写真は、ダム上流側から 9月11日に撮影

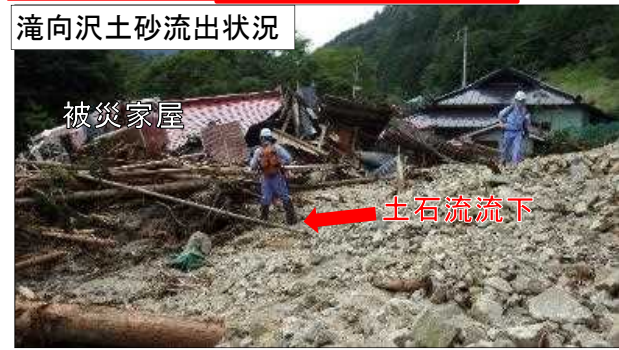
土石流等 栃木県日光市芹沢
にっこうし せりさわ

- 台風第18号及び第17号等による大雨により、全国17都県で149件の土砂災害が発生。
- 栃木県鹿沼市日吉町では、住宅裏の斜面が崩壊し、死者1名、負傷者1名、人家被害3戸の被害が発生。
- 栃木県日光市芹沢地区では、8溪流9箇所において土石流が発生し、人家被害7戸、地区唯一の避難経路である市道芹沢線が分断され、住民25名が一時孤立するなどの被害が発生。

負傷者2名、家屋全壊5戸、半壊2戸
市道芹沢線が分断 住民25名が一次孤立

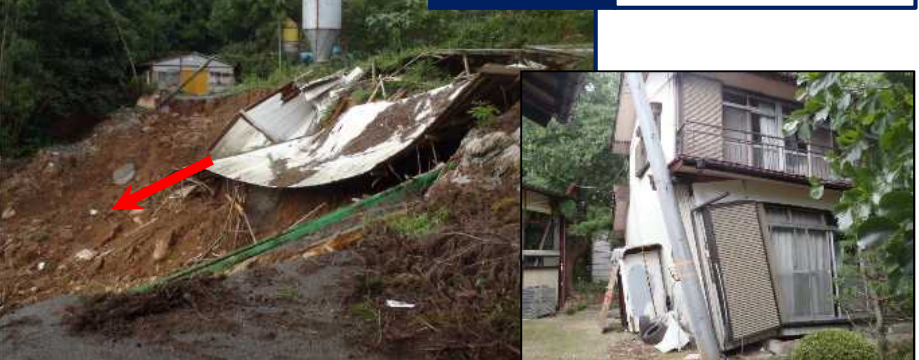
地すべり 宮城県白石市越河
しろいし こすごう

家屋全壊1戸

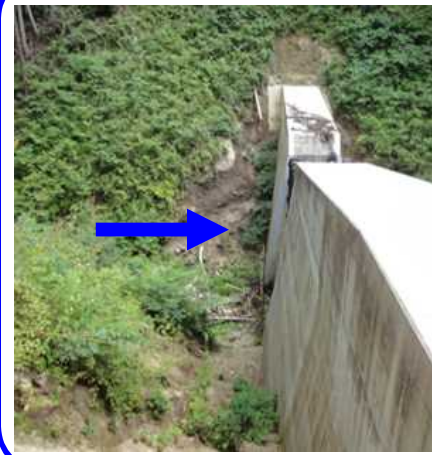
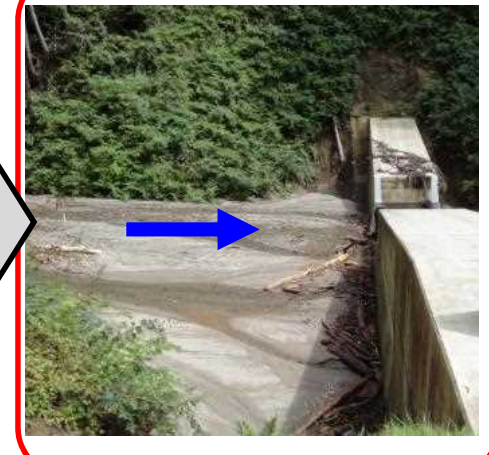
田茂沢第1砂防堰堤

- 日光市芹沢地区では土石流が多発して甚大な被害が発生したが、地区内の田茂沢では国土交通省により砂防堰堤が整備されており、土砂及び流木を捕捉。下流集落への被害を未然に防止し、効果を発揮。

土石流発生前 (H27.8.11)

土石流発生直後 (H27.9.11)

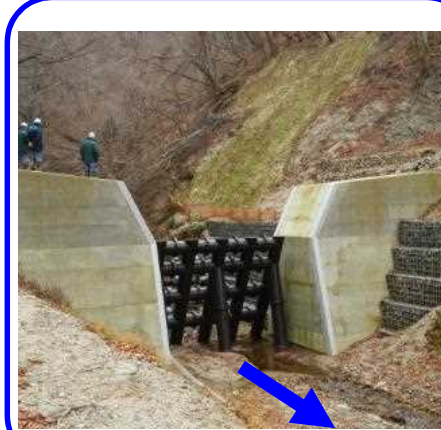
田茂沢第2砂防堰堤

土石流発生前 (H26.11.28)

土石流発生直後 (H27.9.11)

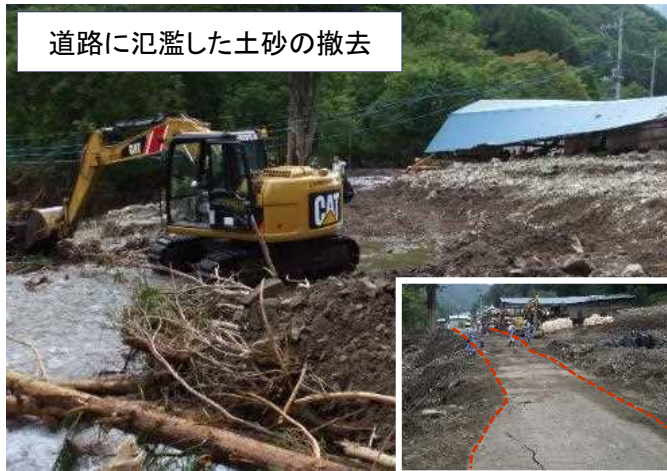
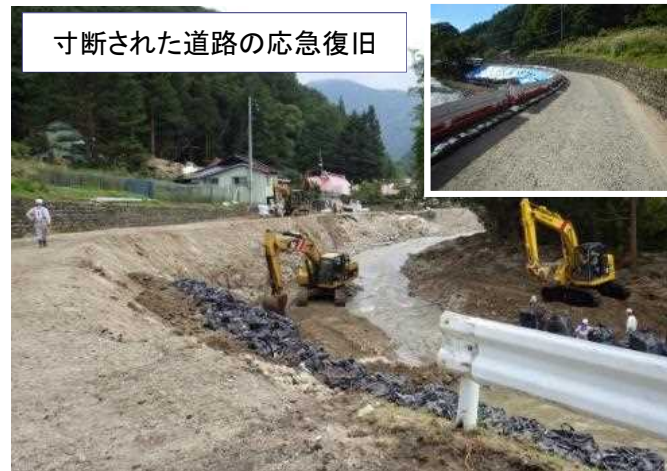
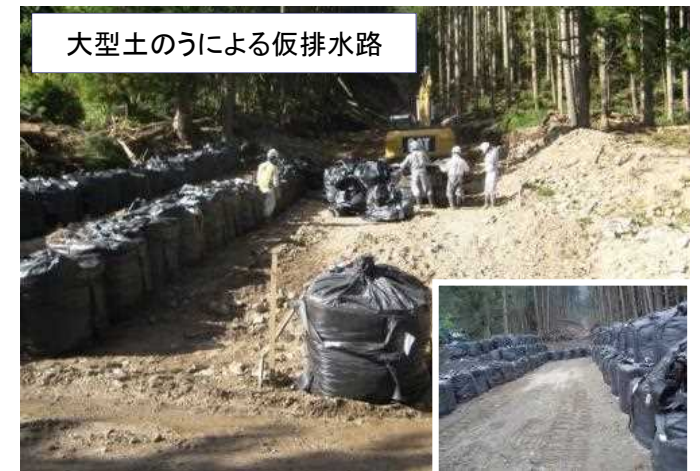
■ 応急対策工事実施状況

- 8溪流（9箇所）において土石流が発生し、民家や道路が被災した日光市芹沢地区では、国土交通省が9月11日から道路に流出した土砂撤去や仮排水路設置などを実施。
- 9月15・16日に土砂災害専門家及びTEC-FORCEによる溪流調査を実施し、結果を日光市長へ報告。
- 溪流の状況監視を目的としたカメラを設置し、日光市と映像共有。
