不具合箇所説明図

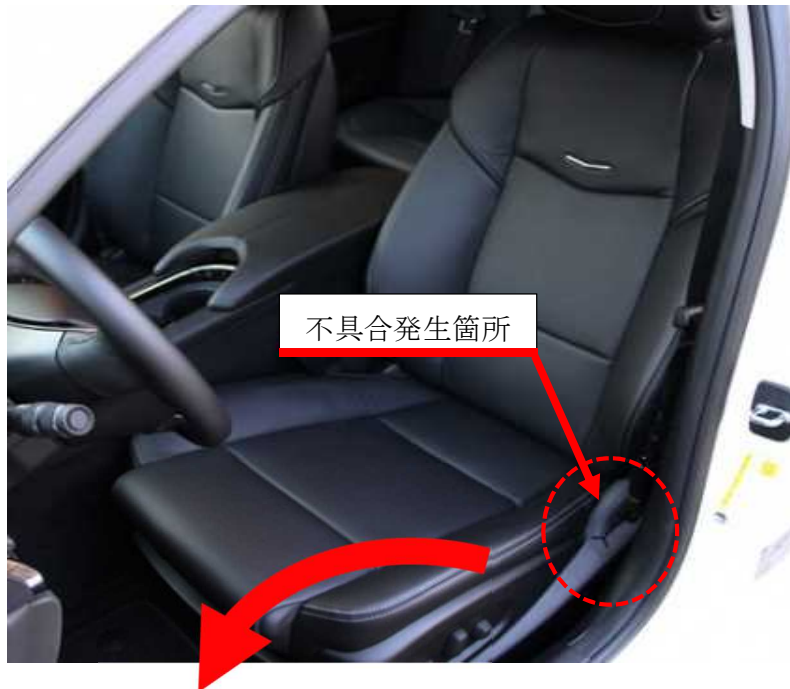
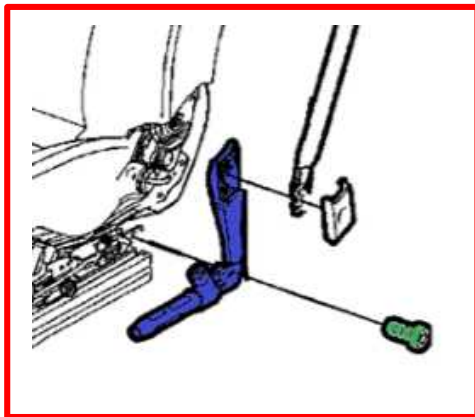
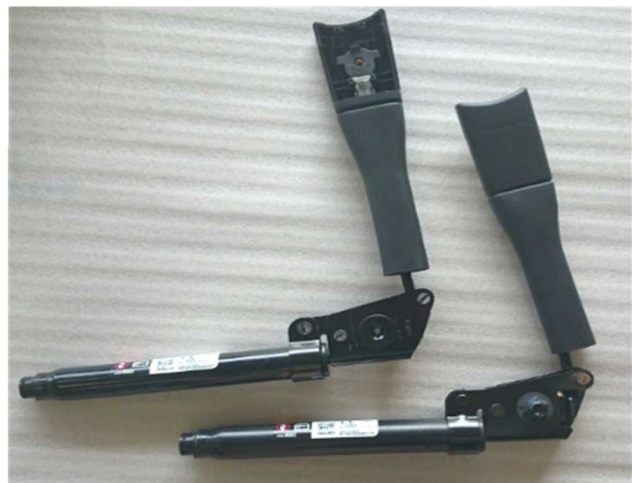
不具合品部位を示す

運転席及び助手席のシートベルトにおいて、シートベルトプリテンショナのロック機構が不適切なため、衝突時等にシートベルトプリテンショナをロックできないものがある。そのため、適切に乗員を拘束できないおそれがある。

全車両、運転席及び助手席のシートベルトプリテンショナを対策品に交換する。

左Aピラー部分に黄色ペイントを塗布する。
