改善箇所説明図

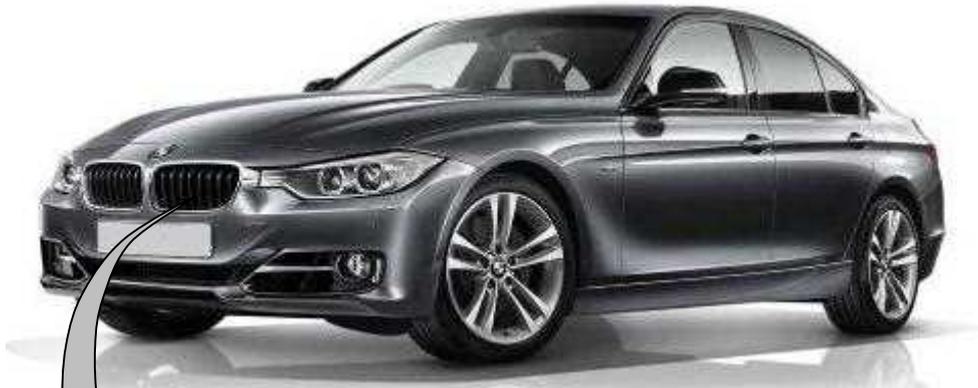
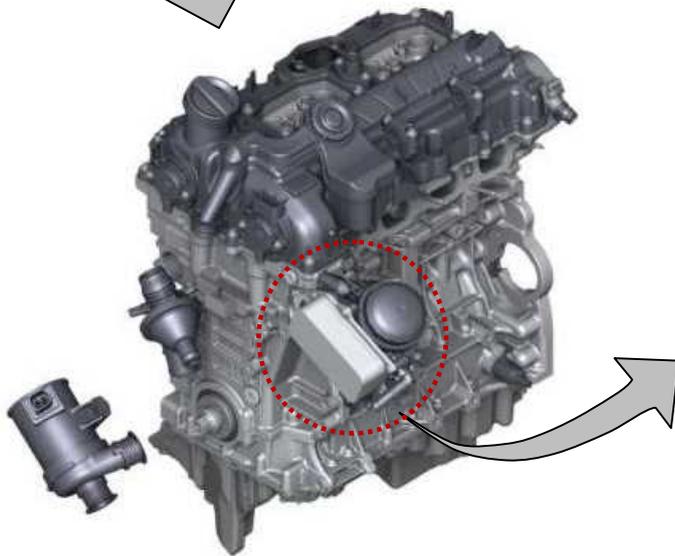
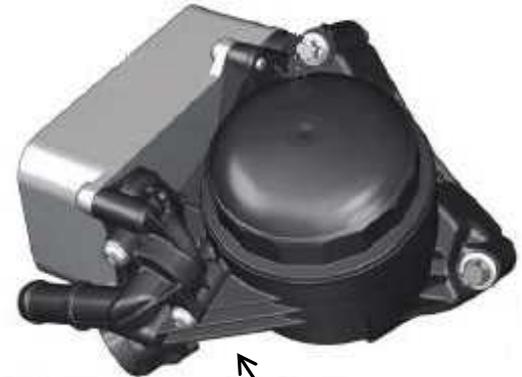
図：左ハンドル車

基準不適合箇所
オイルフィルター
モジュール

オイルフィルターモジュールにおいて、オイルフィルターハウジングの材質が不適切なため、エンジンの温度の影響を受け、熱膨張をするものがある。そのため、熱膨張を繰り返すことで当該ハウジングが変形して、シーリング部の密閉性が不足し、冷却水やオイルが漏れ、最悪の場合、走行中にエンジンが停止するおそれがある。

全車両、当該オイルフィルターモジュールを対策品と交換する。
