改善箇所説明図

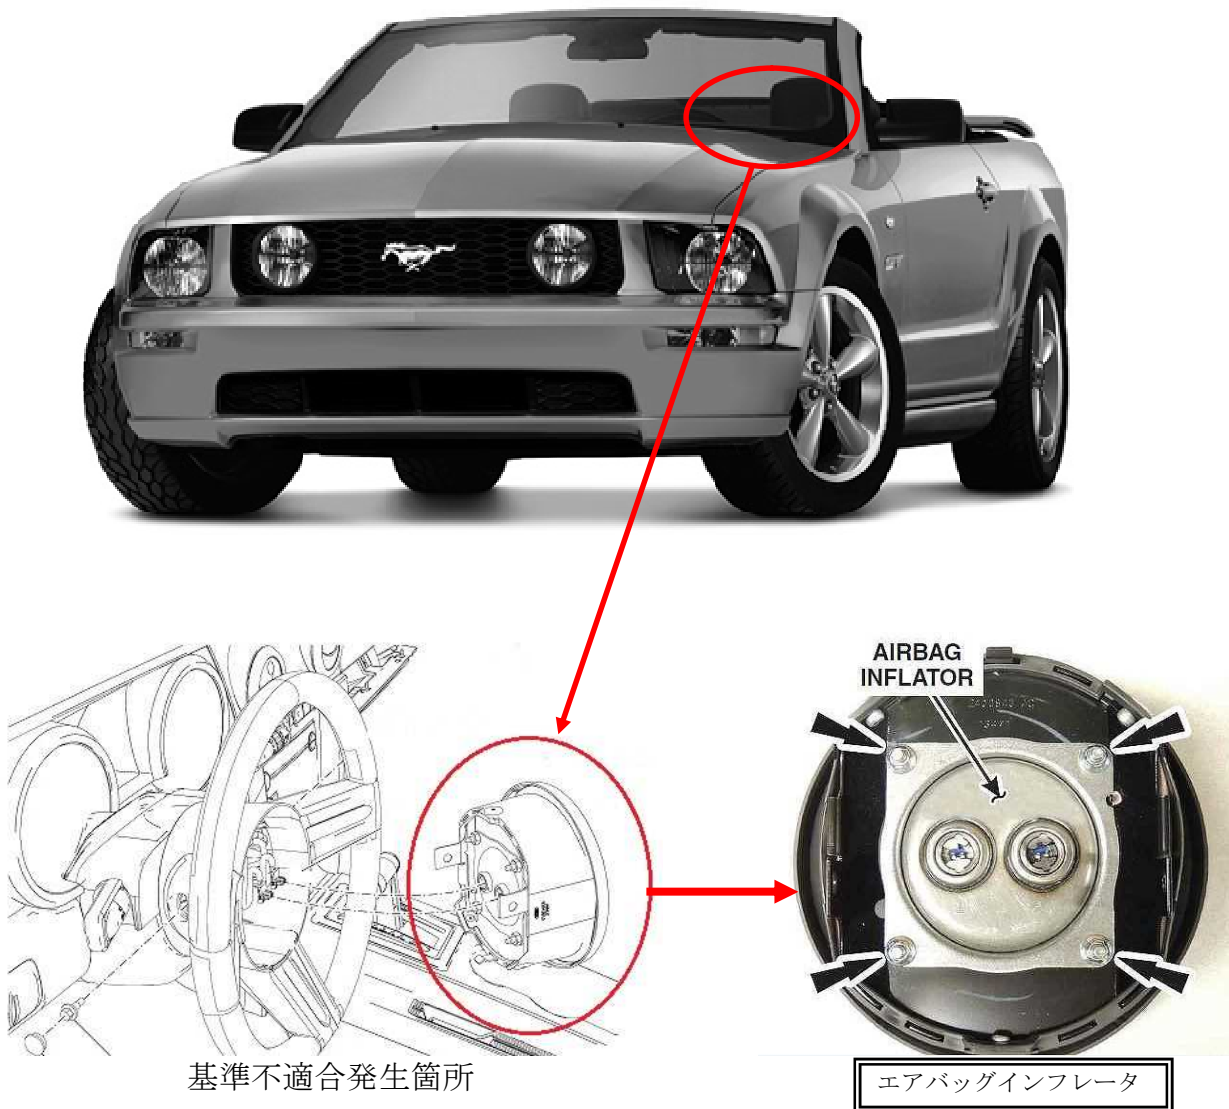
基準不適合発生箇所

運転席用エアバッグのインフレーター（膨張装置）において、エアバッグ展開時にインフレーター容器が破損して構成部品が飛散し、乗員が負傷するおそれがある。

注： 内は改善箇所を示す。

改善の内容

（ 全車両、対策品の準備に時間を要することから、暫定措置として、運転席用エアバッグインフレーターを新品と交換する。なお、対策品が準備でき次第、インフレーターを対策品と交換する。 ）
