平成27年9月関東・東北豪雨における 洪水及び被害等の概要

平成27年9月関東・東北豪雨災害の概要

堤防決壊の要因(鬼怒川堤防調査委員会)

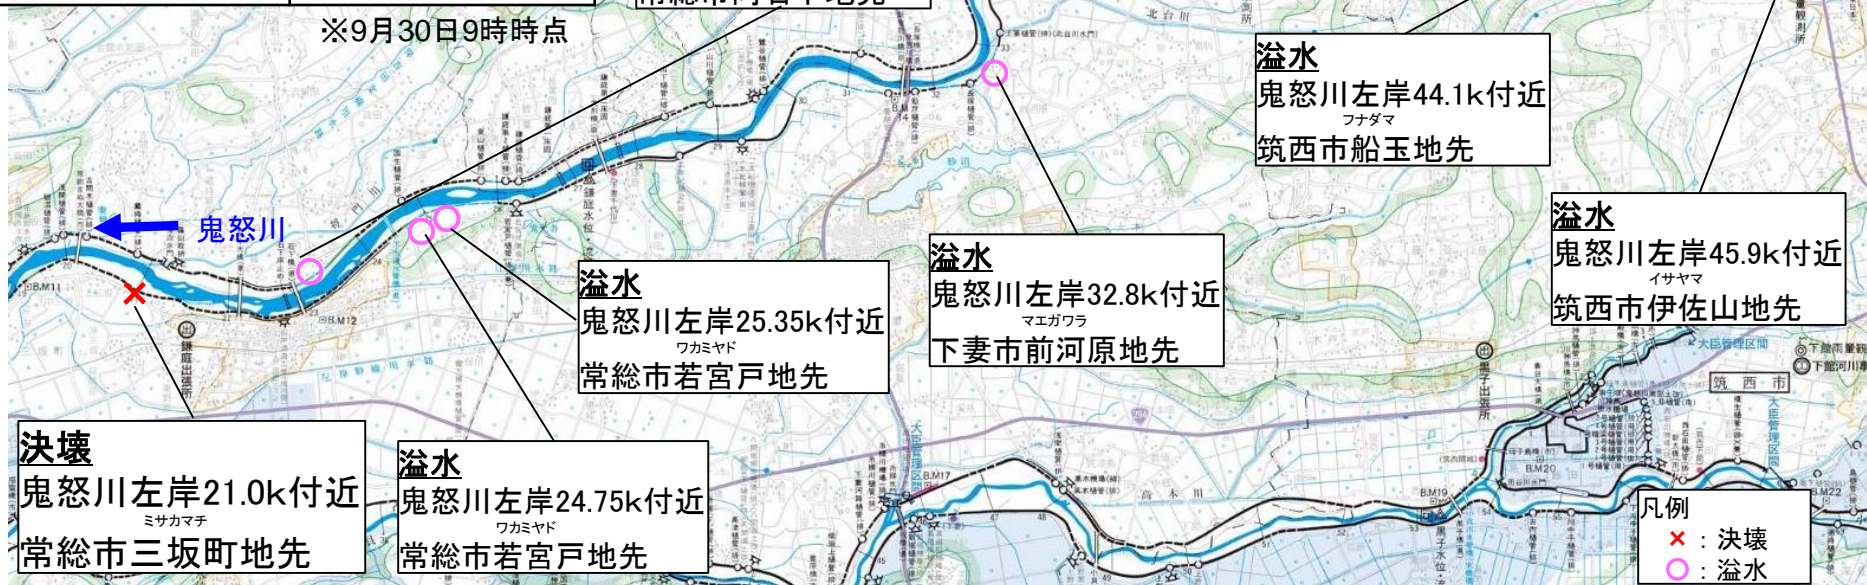
鬼怒川における被災箇所

○ 河川の流下能力を上回る洪水となり、常総市三坂町地先（左岸21.0k）で堤防が決壊し、若宮戸（わかみやど）地先（左岸24.75km）で溢水するなど多くの被害が発生した。

被災内容	箇所数
決壊	1
溢水	7
漏水	23
堤防・河岸洗掘	31
法崩れ・すべり	7
その他	28
計	97

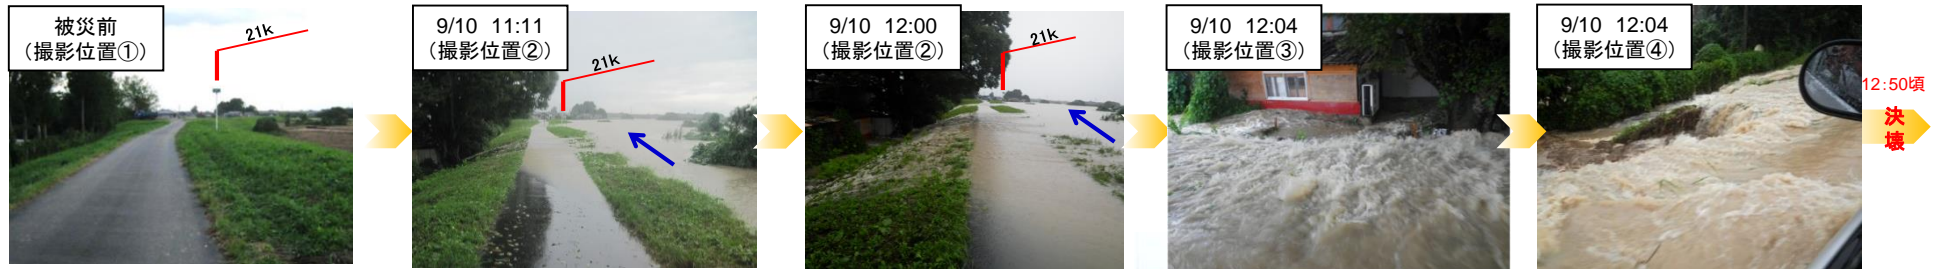
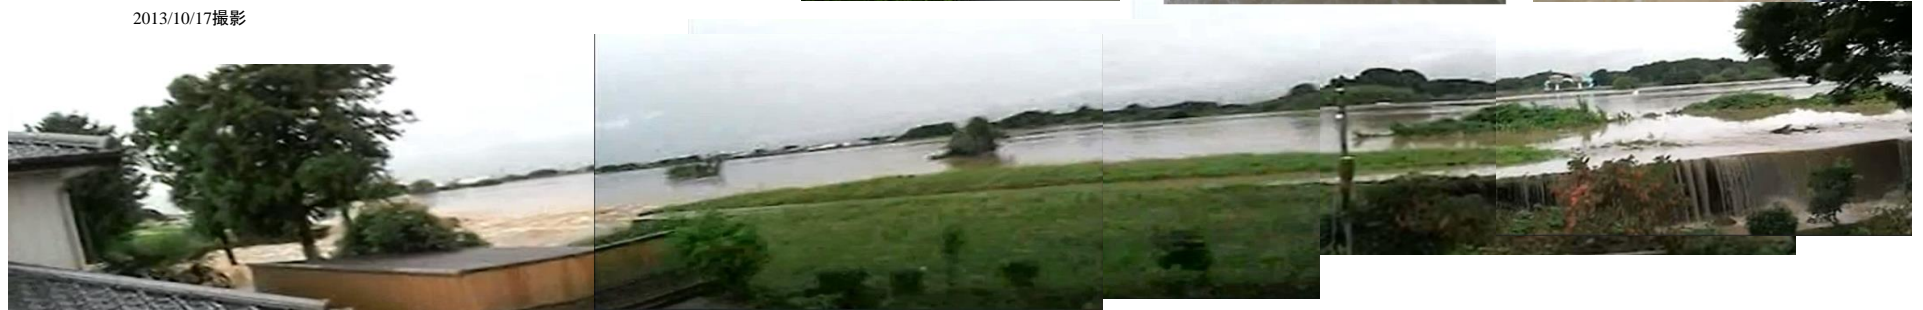
堤防決壊箇所(左岸21km付近)の時間的経過

○ 9月10日11時頃に越水が確認され、12時頃には居住地側の堤防法尻付近の洗掘が確認された。その後、12時50分頃に堤防が決壊した。(最終的な決壊幅は約200m)

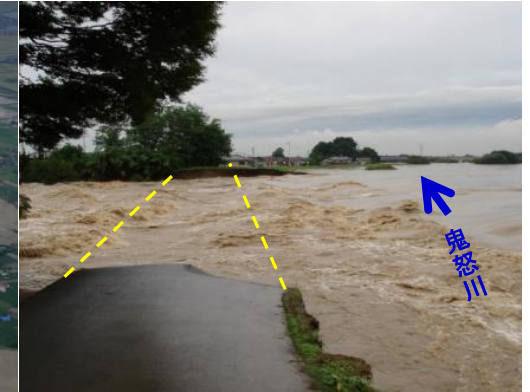
被災状況(全景写真)

○ 堤防決壊箇所の周辺では、氾濫流により多くの家屋が倒壊・流失した。

■ 平成27年9月10日 12時50分 堤防決壊
■ 決壊幅 約200m
