改善箇所説明図

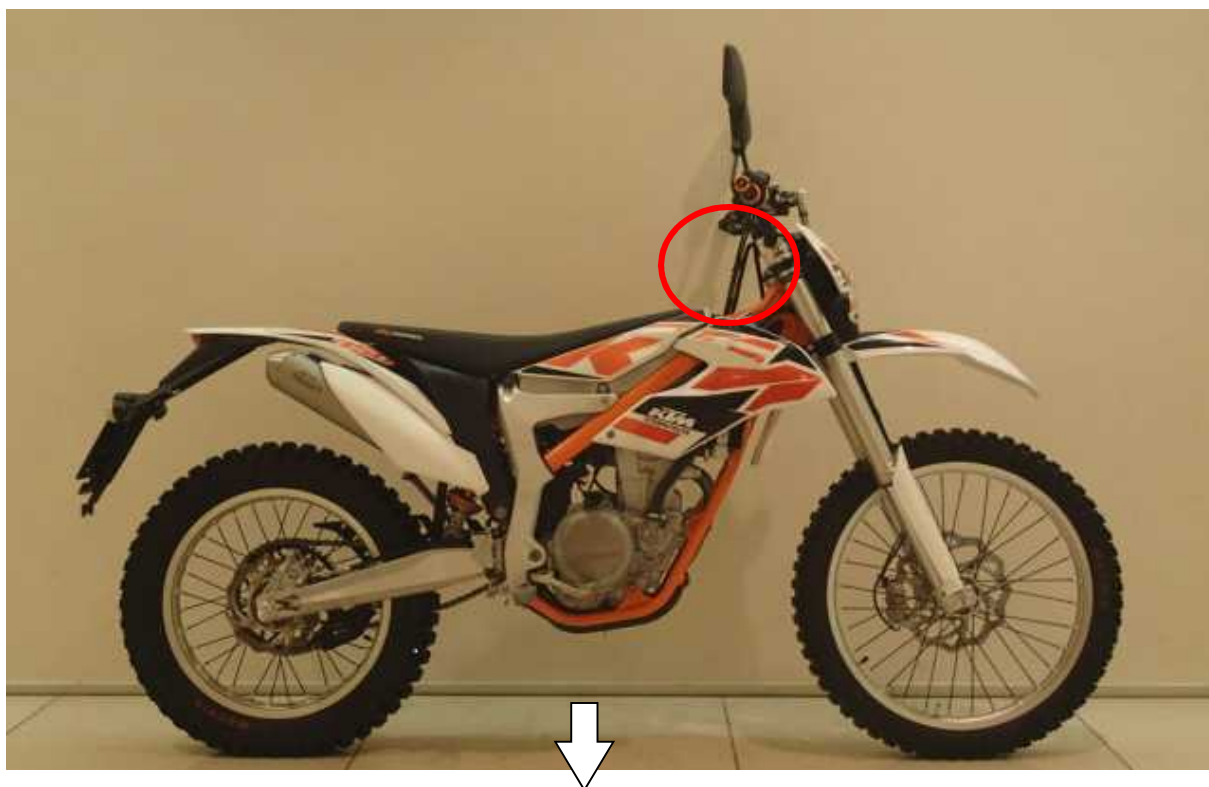
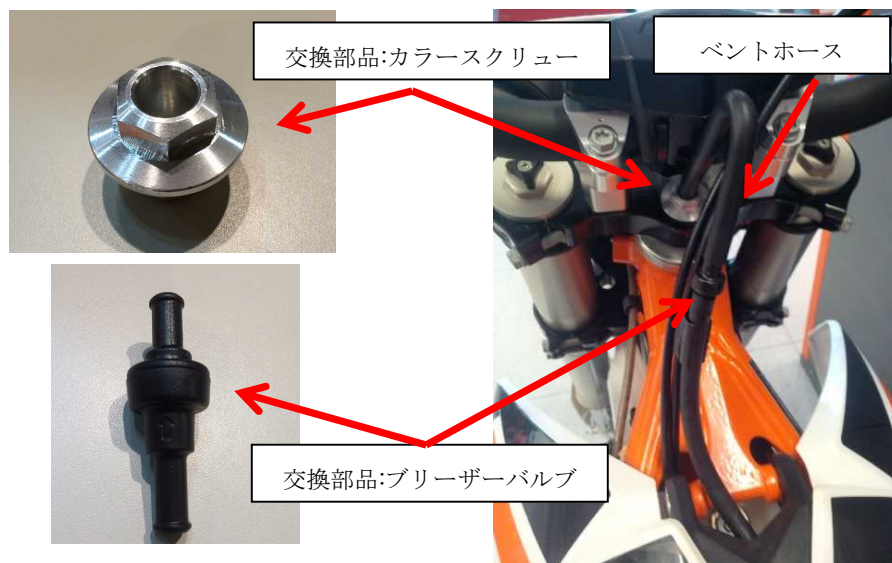
基準不適合発生箇所

燃料タンク内の圧力を調整するベントホースにおいて、当該ホースの設計が不適切なため、エンジンの熱で燃料タンクの圧力が上がると、当該ホースから燃料が流出するおそれがある。そのため、流出した燃料がフレームを伝い、最悪の場合、エンジン付近に滴下し、火災に至るおそれがある。

改善の内容：全車両、ベントホースに対策品のブリーザーバルブを取り付ける。また、当該ホースの取り回しを変更する。
