踏切対策の推進について

踏切道の現状

緊急対策踏切について

踏切対策の現状と課題

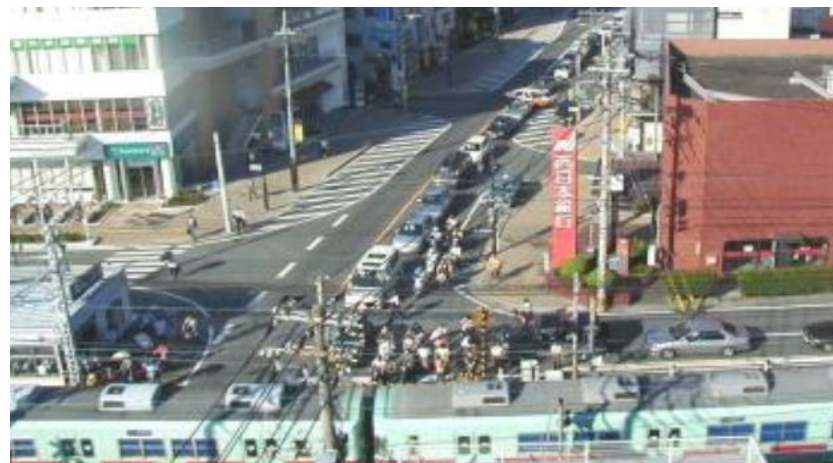
- ピーク時遮断時間40分以上の開かずに踏切は全国で約600箇所あり、踏切が渋滞の起点となっている箇所も多数存在

福岡県 春日原6号踏切の遮断による渋滞状況
(最大渋滞長:460m)

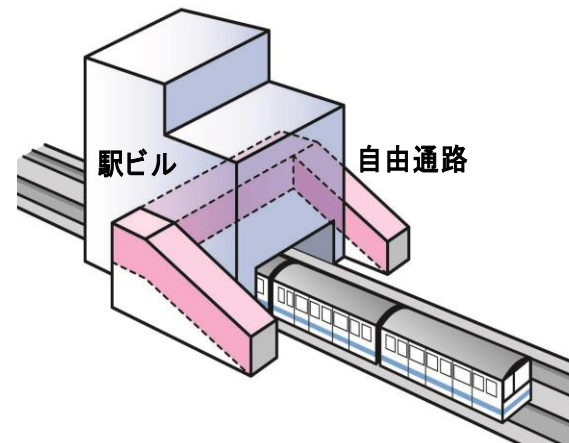
駅ビル・商業施設等の建築物と
自由通路との一体整備のイメージ

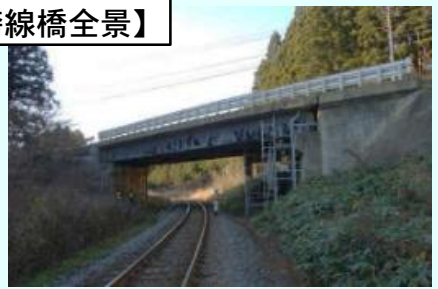
【跨線橋全景】

緊急に措置を講ずる必要がある跨線橋 (判定区分Ⅳ)

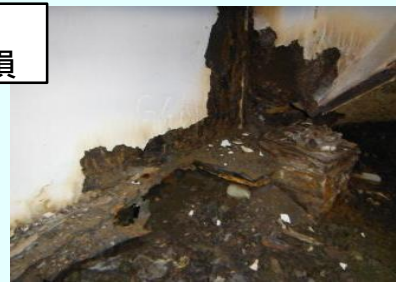
主桁の断面欠損

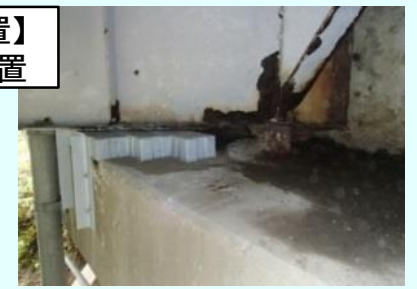
【緊急措置】仮受材設置

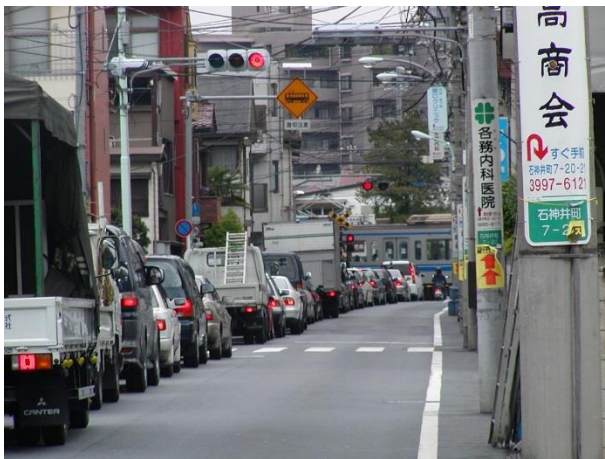
高架化前(渋滞長220m)

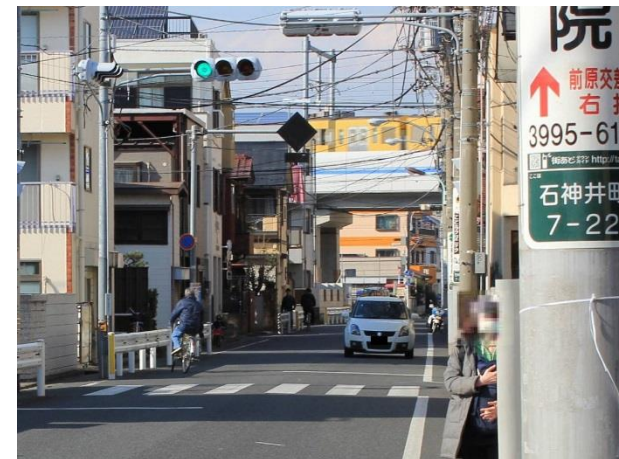
高架化後
