## 改善箇所説明図

### 改善措置の内容

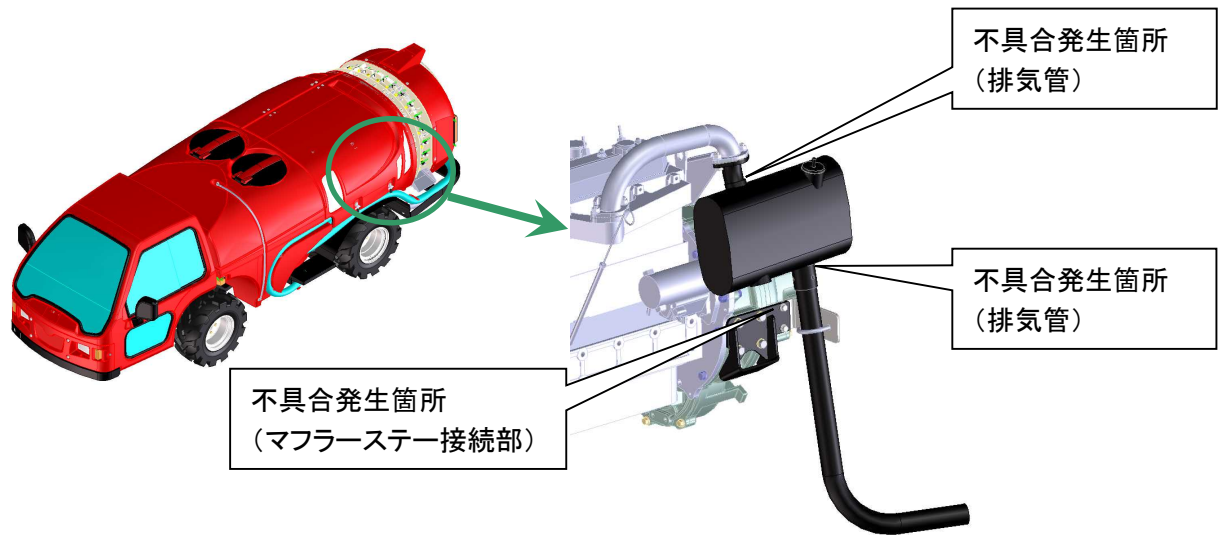
農業用薬剤散布車の排気管において、排気管の取り回しが不適切なため、エンジンからの振動を繰り返し受け続けると、排気管の取付けステーや排気管とマフラーの溶接部に亀裂が生じることがある。そのため、そのままの状態で使用を続けると、亀裂部位が破損し、最悪の場合、走行中、排気管又はマフラーが脱落するおそれがある。

全車両点検し、排気管、マフラーに損傷がない場合は、排気管の取り回しを変更する。また、排気管、マフラーに損傷がある場合は、排気管、マフラーを新品に交換した上で、排気管の取り回しを変更する。

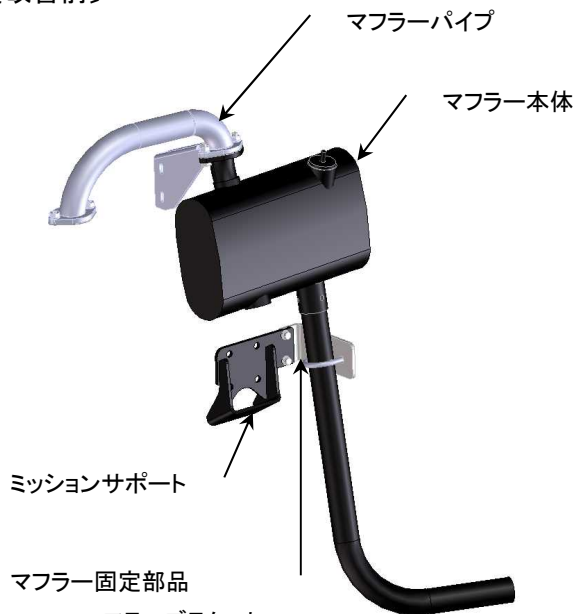
〔改善前〕

マフラー固定部品

- ・ マフラーブラケット
- ・ マフラーステー
- ・ Uボルト

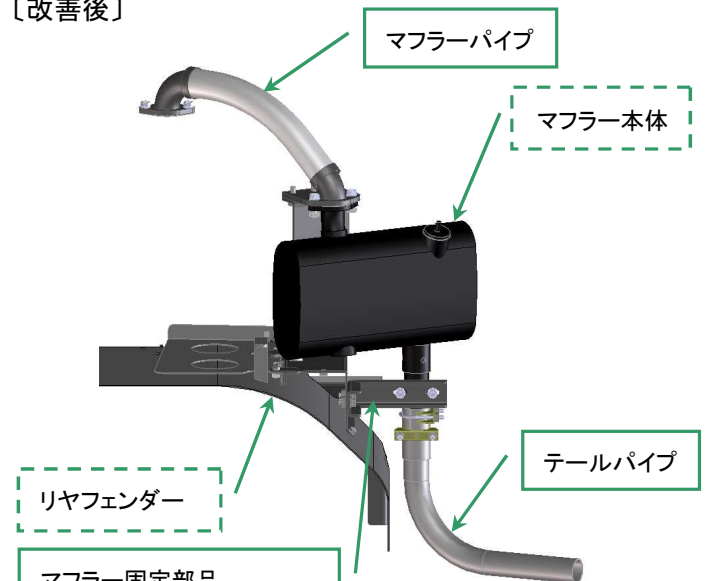
〔改善後〕

マフラー固定部品

- ・ マフラーステー
- ・ マフラーベース
- ・ 排気パイプステー
- ・ Uボルト
- ・ クランプ(2個)
- ・ フェンダー補強上
- ・ フェンダー補強下
- ・ フェンダーリブ

注：  は交換、追加部品を示し、 は追加工する部品を示す。

識別：マフラーパイプ形状にて判別する。
