## 改善箇所説明図

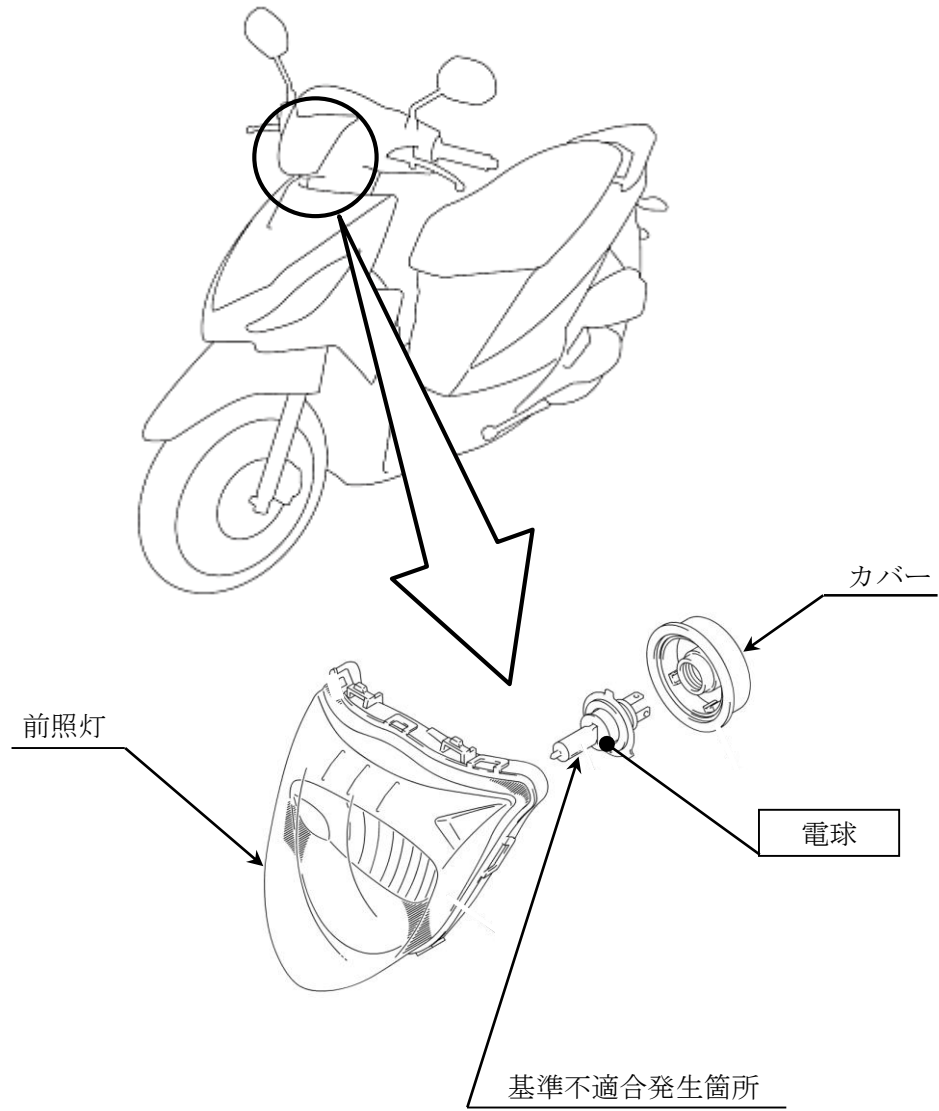
前照灯において、電球の製造工程が不適切なため、電球内のフィラメントに異材が使用され、フィラメントの剛性が低いものがある。そのため、そのまま使用を続けると、走行時の振動でフィラメントが断線して前照灯が不灯となり、断線したフィラメントがアース線に接触してヒューズが切断し、最悪の場合、走行中にエンジンが停止するおそれがある。

注：  は交換する部品を示す。

全車両、前照灯の電球を良品に交換する。

識別：車台番号打刻プレートに緑色のシールを貼付する。
