改善箇所説明図

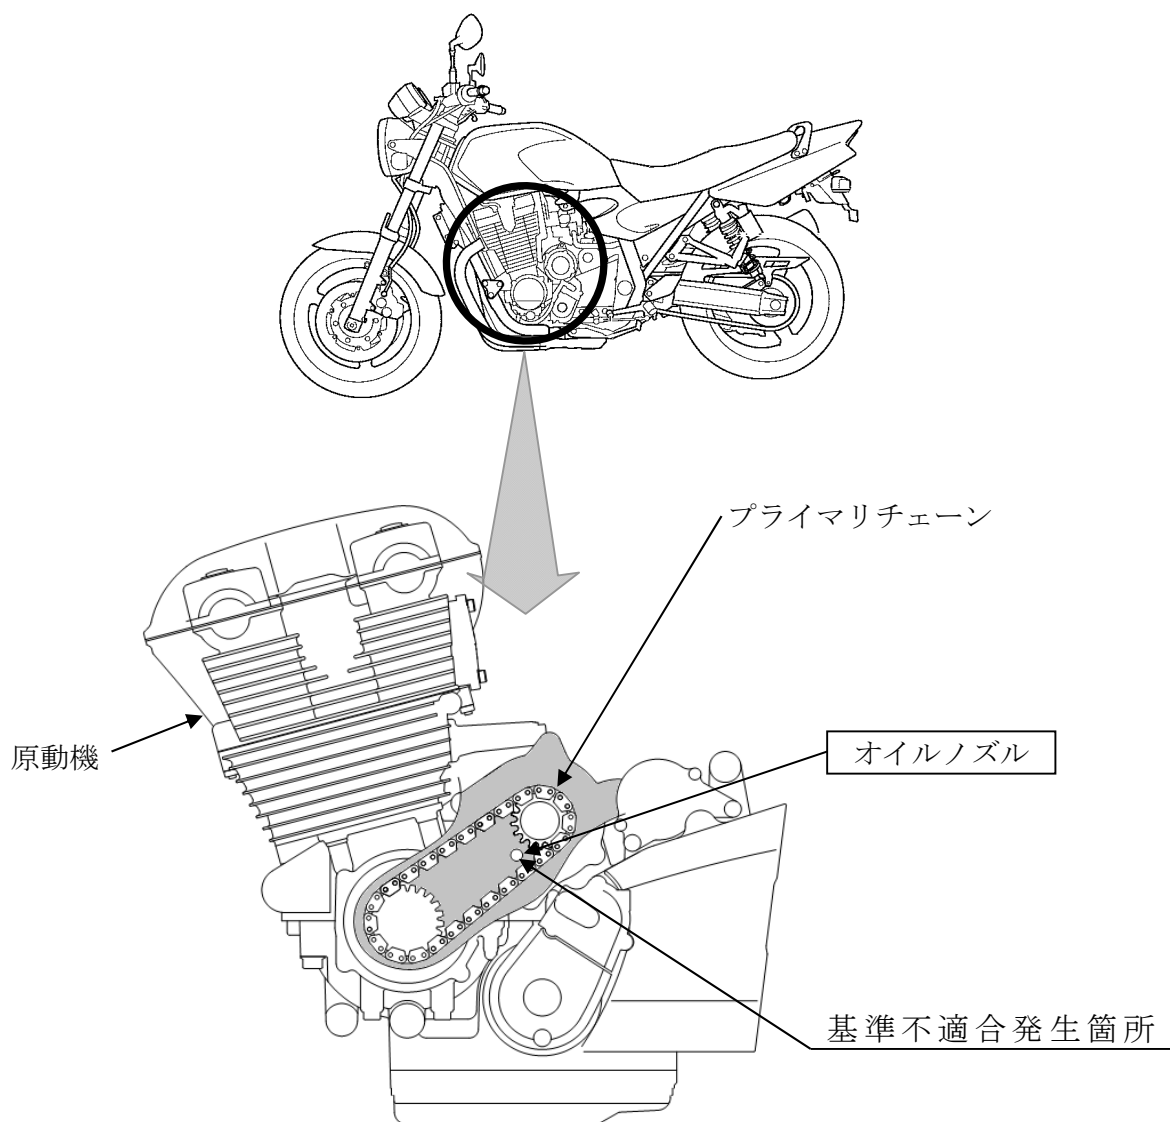
原動機において、プライマリチェーンとオイルノズルの隙間に余裕がないため、使用過程でプライマリチェーンが伸びてオイルノズルと接触することがある。そのため、そのまま使用を続けると、オイルノズルが原動機内に脱落して、クランクケースとクランクシャフトの間等にかみ込むと、最悪の場合、走行中にエンジンがロックして再始動出来なくなるおそれがある。

注： は交換部品を示す。

改善の内容：全車両、オイルノズルを対策品と交換する。

識別：サイドスタンド取り付け部付近に白ペイントを塗布する。
