5-7 弾性論の式を利用してめり込み沈下量を推定する方法

5-8 尼崎市築地地区における自然流下方式による地下水位低下工法実施例 (1995年兵庫県南部地震における液状化対策土地区画整理事業、水面で囲まれた約14haの土地)

5-9 山本団地地区における自然流下方式による地下水位低下工法実施例 (2007年新潟県中越沖地震における液状化対策)

5-10 効果検証確認を目的とする「自動計測システム」について

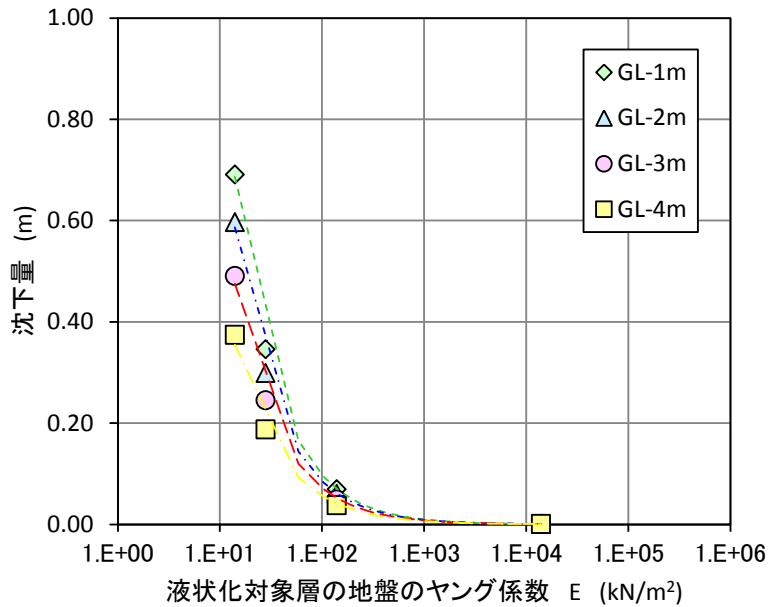
図-3 弾性論で計算した家屋のめり込み沈下量¹⁾

ちなみに、建築基礎構造設計指針に示されている図-1のような多層の場合の計算式を利用し、図-2に示す二層系を想定して、表-1のように液状化による弾性係数低下割合を1/100、1/500、1/1,000と仮定し下記の条件で計算してみると図-3のようになる。

矩形面の長さ	L	10	(m)	
矩形面の幅	B	10	(m)	
地盤の厚さ	H ₁	1	(m)	表層地盤深度
	H ₂	7	(m)	液状化地盤深度
地盤のヤング係数	E ₁	28000	(kN/m ²)	非液状化地盤 (N値=10回)
	E _{2-常時}	14000	(kN/m ²)	液状化対象地盤-地震前 (N値=5回)
	E _{2-1/100}	140	(kN/m ²)	液状化対象地盤-地震後 (E ₂ =1/100)
	E _{2-1/500}	28	(kN/m ²)	液状化対象地盤-地震後 (E ₂ =1/500)
	E _{2-1/1000}	14	(kN/m ²)	液状化対象地盤-地震後 (E ₂ =1/1000)
地盤のポアソン比	ν ₁	0.35		表層地盤
	ν ₂	0.35		液状化対象地盤
作用する荷重	q	10	(kN/m ²)	建屋荷重

したがって、このような計算でもある程度めり込み沈下量が求まると言えよう。

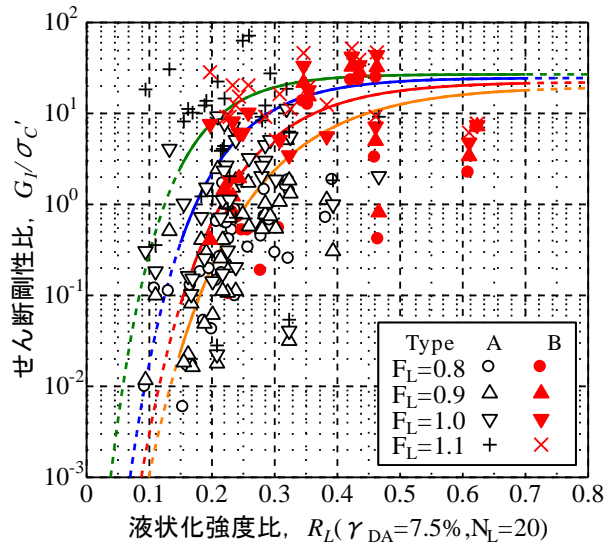
図-6 G_1 と R_L 、 F_L 、 σ'_c の関係²⁾

このせん断剛性低下率は、細粒分含有率と液状化の程度で大きく異なり、数十分の1から千分の1程度まで減少している。その後、図-5にさらに広範囲な条件の試験データを付け加えて、液状化後のせん断剛性 G_1 を液状化強度比 R_L 、 F_L 、有効拘束圧 σ_c' と関係付けた²⁾のが図-6であり、FEMを用いた静的解析(残留変形解析)プログラムALIDではこの図を用いて建物などの沈下量を推定している³⁾。

ちなみに、この図を用いて東日本大震災における浦安の液状化状況を想定して $F_L=0.8$ 、 $R_L=0.27$ と仮定し、せん断剛性の低下割合を試算してみると約1/100となる。

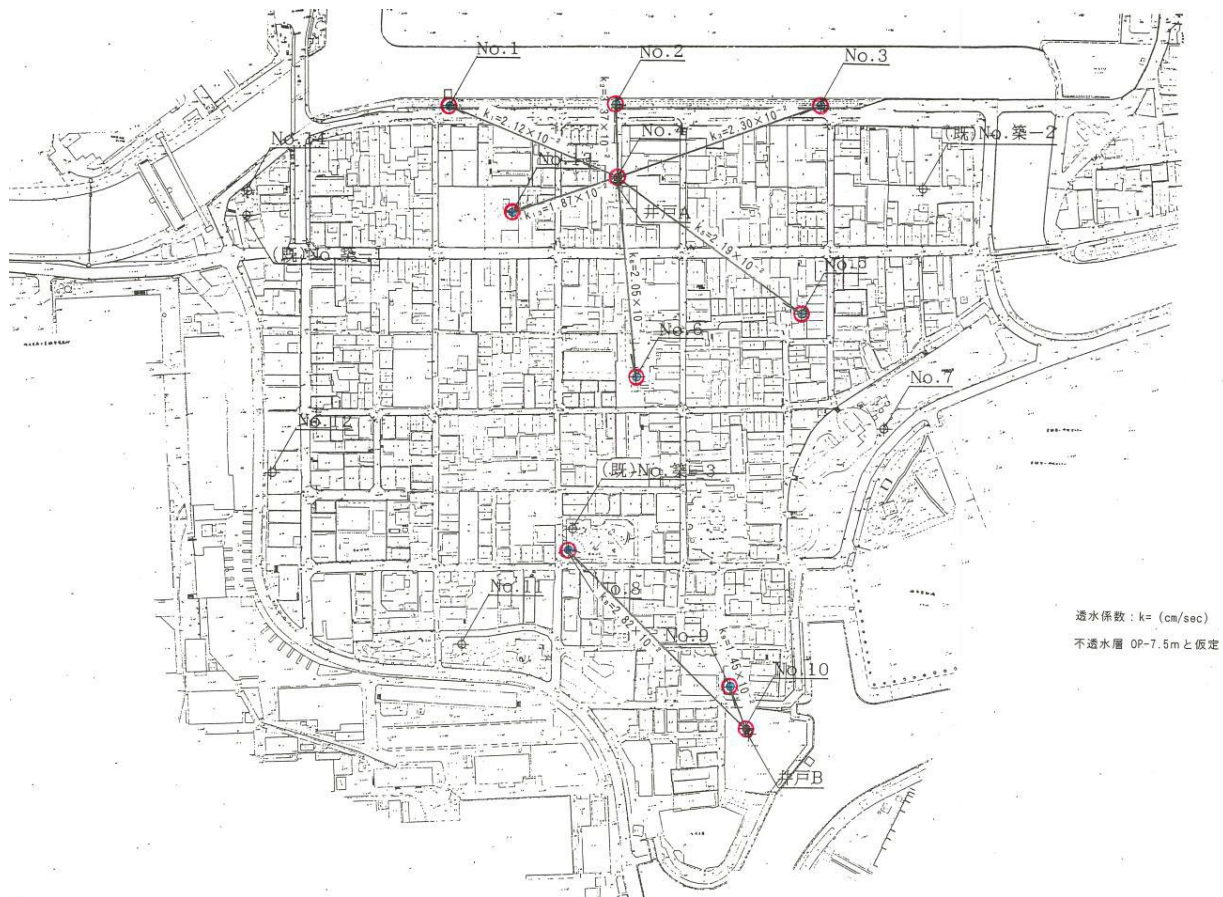
図-4 揚水井戸と水位観測井位置図

地下水位低下工法の適用性を検討するために、**図-4**に示すように、揚水井戸が2本、観測井が14本設置された。2本の揚水井戸A、Bを使用し、各々単独に揚水した場合、2本同時に揚水した場合など3ケースの揚水試験を実施し、地下水定数（地下水位の変動、透水係数、貯留係数）や揚水による水位低下量予測、ならびに周辺河川運河からの漏水についても検討された。その結果、地区内の常時の地下水位は、南の東堀運河側が高く、北の庄下川側が低く、東堀運河からの漏水が想定されることが確認された。庄下川の河川水位の影響はほとんど受けていないことも確認された。東堀運河からの漏水の影響で、地区南側の地下水は塩水化されていることも判明した。

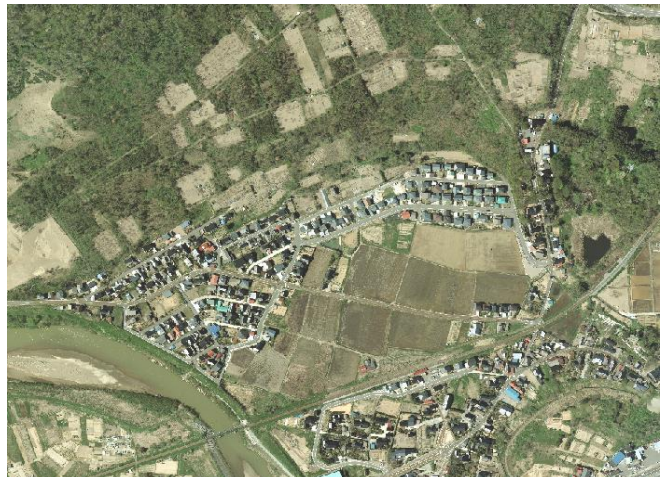
図-4 山本団地の周辺概況

山本団地は、図-3に示すようにJR柏崎駅より北東約4.5kmに位置し、地区西側に鯖石川が流れている。昭和46年に水田を埋め立てて造成された図-4に示すように標高7m程度の造成団地で、裏側に標高約70mの小高い砂丘を抱え、この砂丘上の縁辺部の一部を階段状に造成されていた。柏崎市では、都市計画法に基づく開発行為の許可申請の適用は、昭和50年からなので、それ以前に造成された宅地であった。地盤は、砂地盤で地下水位が高かった。

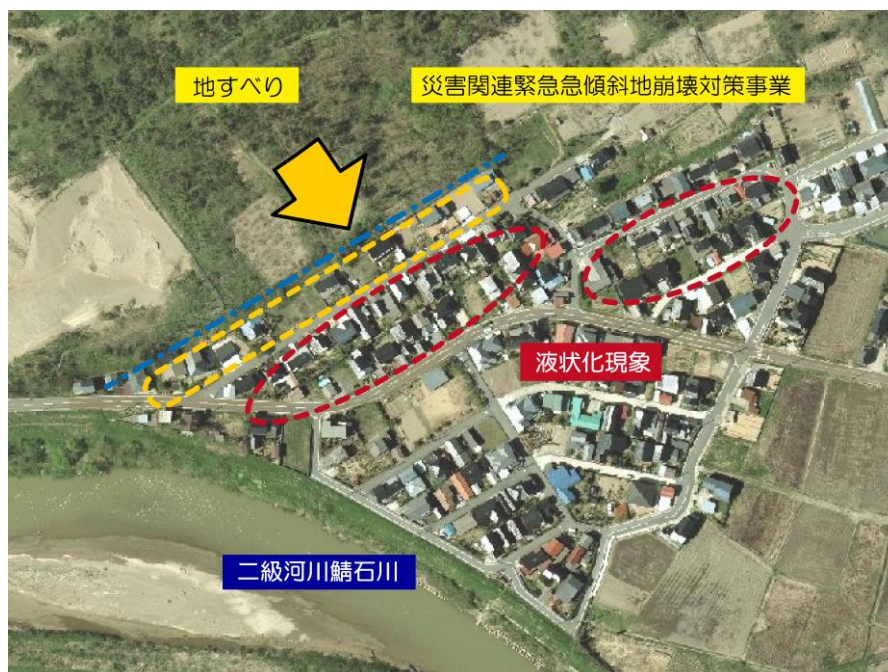
図-5 山本団地の被災概況

地震動により、図-5に示すように標高70m程度の小高い砂山が地すべりを起し、団地の上部に迫り、被災を受けた。団地北側の地区は、地滑り対策のため、新潟県が「災害関連緊急急傾斜地崩壊対策事業」を導入し、復旧を行った。この区域が、特に液状化現象により、大きく被災を受けた区域となった。

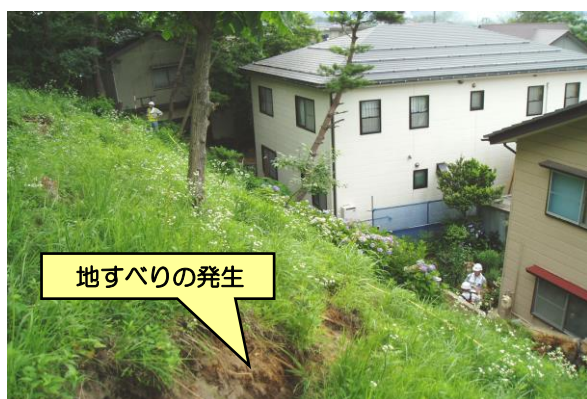
写真-1 砂山の宅地へ地すべり

写真-1では、裏山の砂山が住宅地へ地すべりをおこしたものである。写真-2は、すぐそばの柏崎市道が液状化により被災したもので、写真の左側が二級河川鯖石川である。このあたりで、約3m沈下し、奥に見えるごみ焼却場の約60mの煙突が、地上から20mで地震動により座屈した。

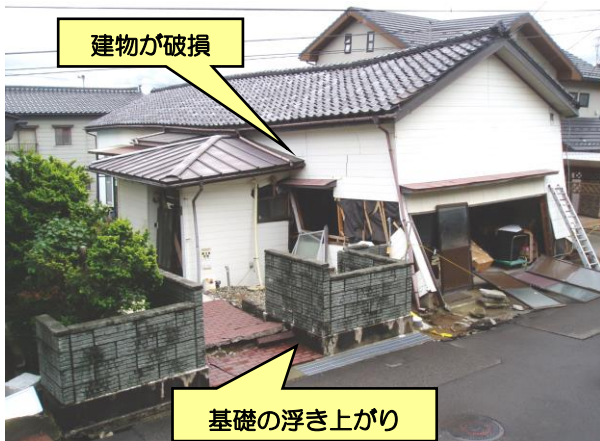
写真-3 液状化による宅地被害

写真-3は、液状化により宅地が変動し、基礎が浮き上がり、建物が破損したものである。写真-4は、地震動及び液状化により舗装版が大きく変動し、舗装版が破損した。

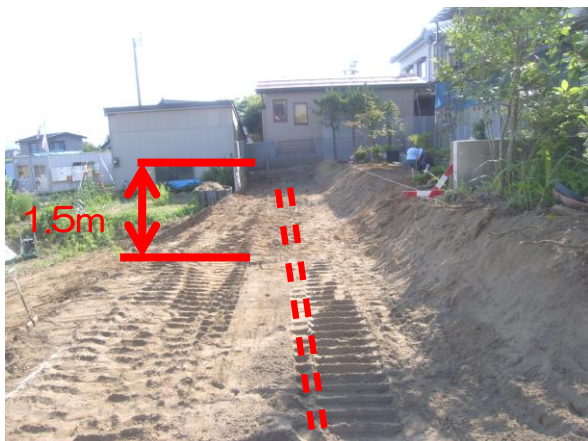
写真-5 暗渠管布設位置

写真-5は、団地の2段目と3段面の中間の暗渠管布設位置で、段差は1.5mくらいあった。写真-6は、暗渠排水管の布設状況で、土被り2~3mに暗渠管が布設された。地下水位が高いので、ウエルポイントが布設され、地下水の低下を図りながら工事が進められた。
