次世代社会インフラ用ロボット開発・導入の推進

災害調査技術の現場検証・評価の結果

平成28年3月30日

次世代社会インフラ用ロボット現場検証委員会
災害調査部会

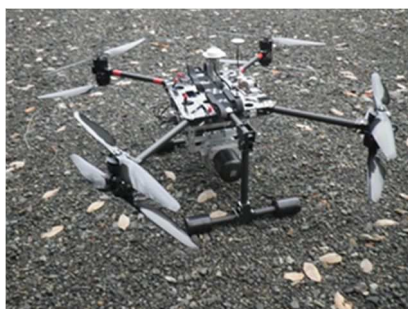
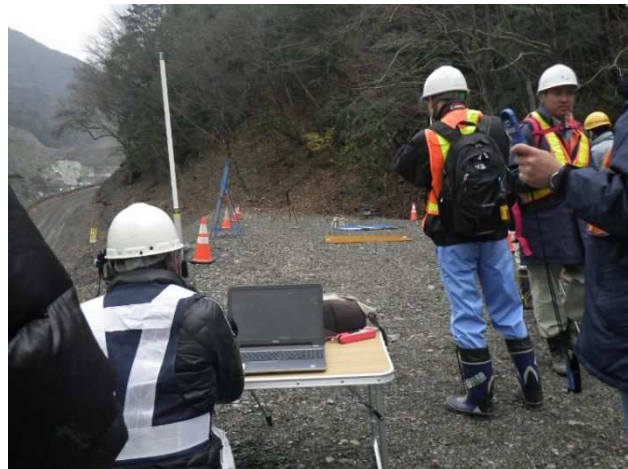
高密度・高精度UAVレーザ計測システム		
応募者	中日本航空株式会社	フェーズ2, 3
検証分野	[1]被害状況を把握	
検証の位置付け	実用検証技術	
検証日	平成27年12月16日(水)

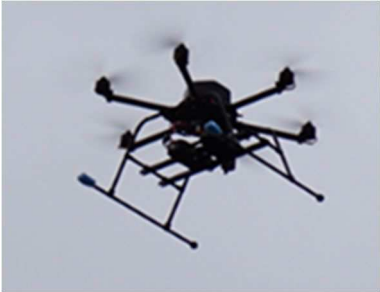
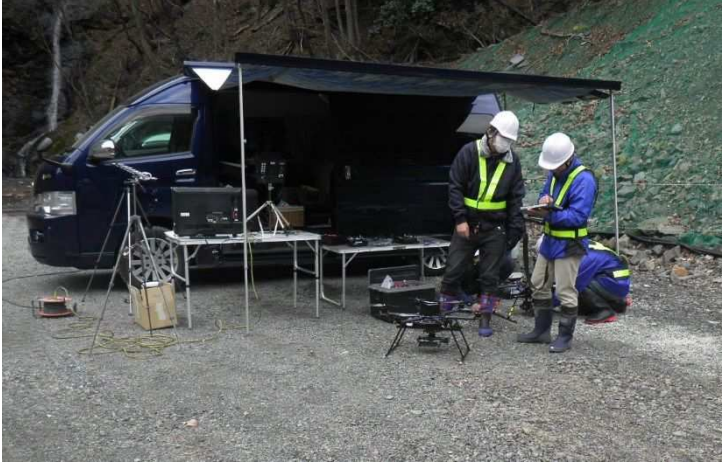
自律飛行型マルチコプターによる災害現状調査		
応募者	三信建材工業株式会社	フェーズ3
検証分野	[1]被害状況を把握	
検証の位置付け	実用検証技術	
検証日	平成27年12月15日(火)～17日(木)

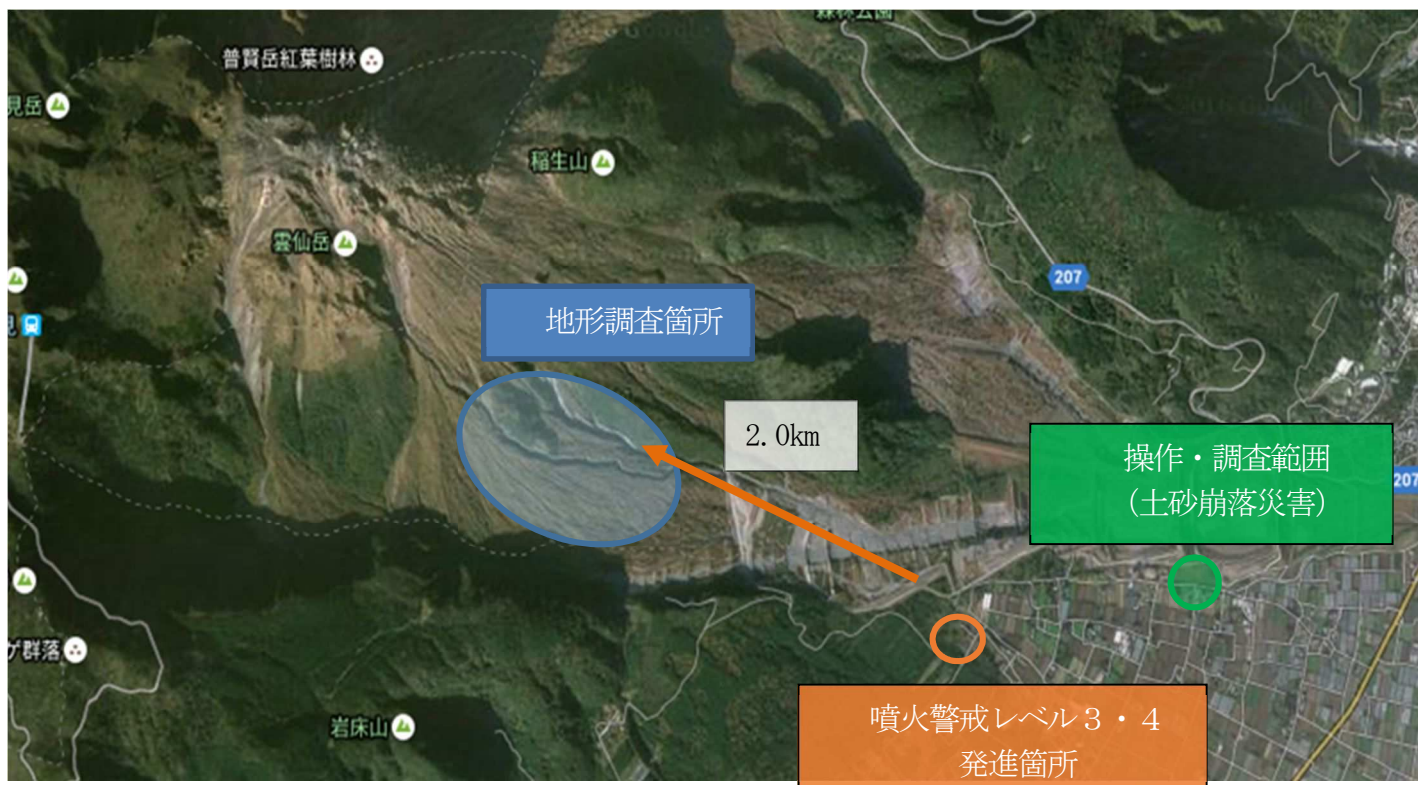
図5. 2 現場検証場所

噴火警戒レベル3・4における発進基地および検証範囲を設定し、検証の箇所へのアプローチや現場状況の画像映像での把握の可否について実施した。検証は、溶岩ドームおよびガリの画像・映像や地形データ等の取得を行う予定であったが、検証当日の気象条件が無人航空機（ドローン）の運用条件に対して非常に厳しく（地上での瞬間風速10m/s、気温4℃程度）、電池の消耗度が想定を超えた。そのため、操作箇所から2km離れた箇所の地形の把握とした。

現場検証場所を図5. 2に示す。

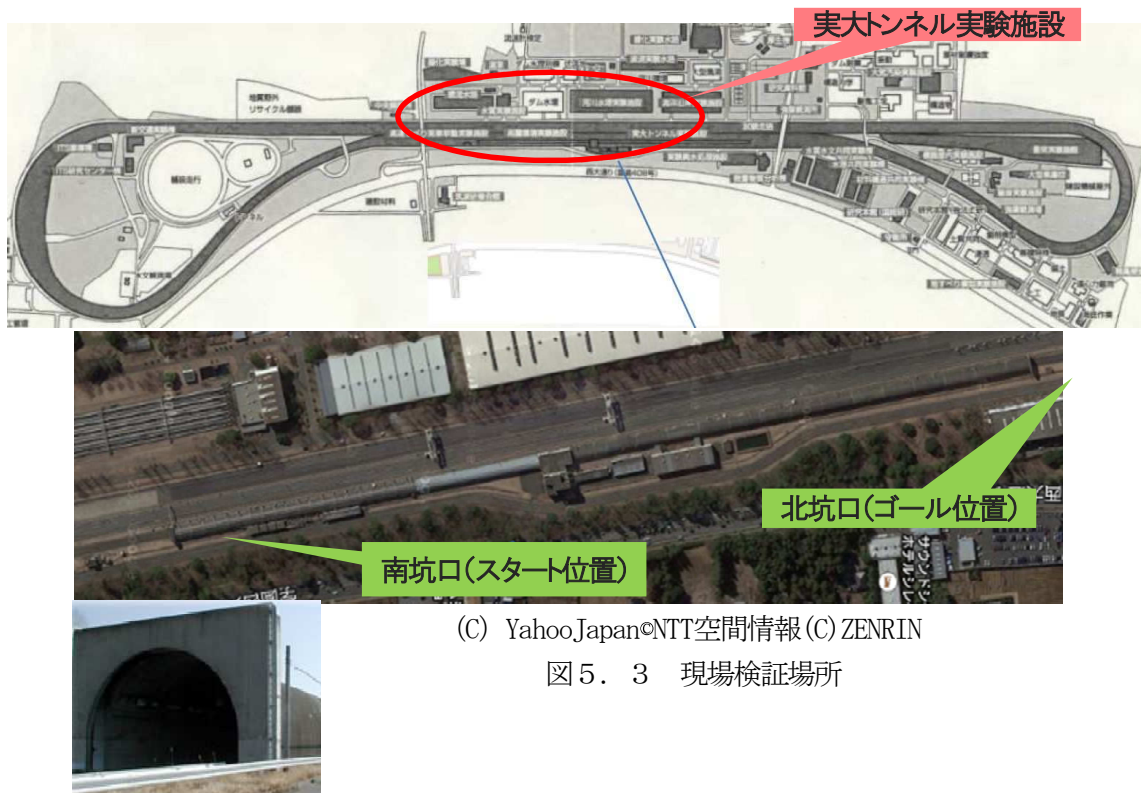
トンネル災害を模擬した障害物を設置したトンネル（延長700m）において、遠隔操作ロボットによりトンネル内の状況把握・調査状況確認を実施した。検証は設定した場面「トンネルⅠ」「トンネルⅡ」の順で行う。

現場検証場所を図5.3に示す。

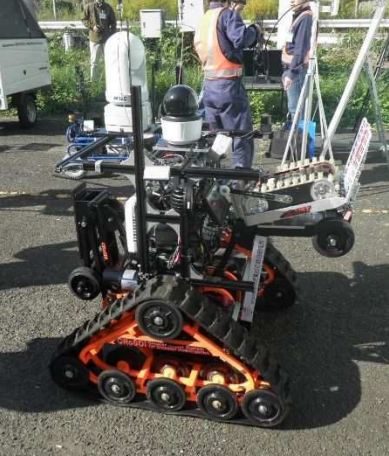
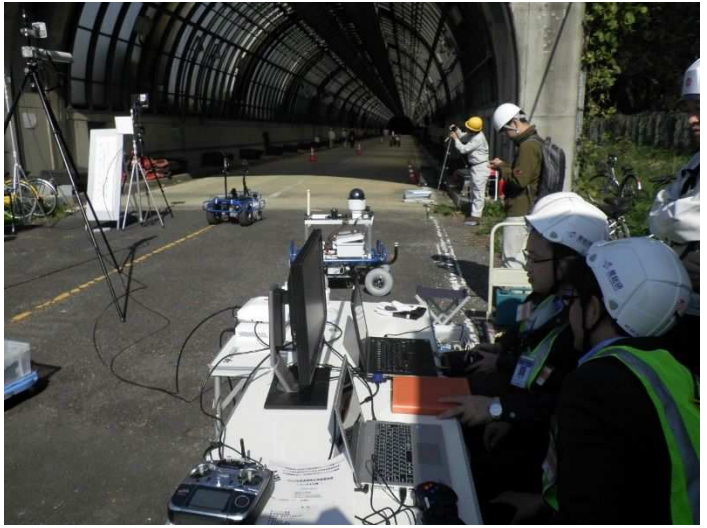
災害調査用地上/空中複合型ロボットシステム		
応募者	株式会社日立製作所	トンネルⅠ，Ⅱ
検証分野	[4] トンネル内崩落状況把握	
検証の位置付け	実用検証技術	
検証日	平成27年10月27日(火)

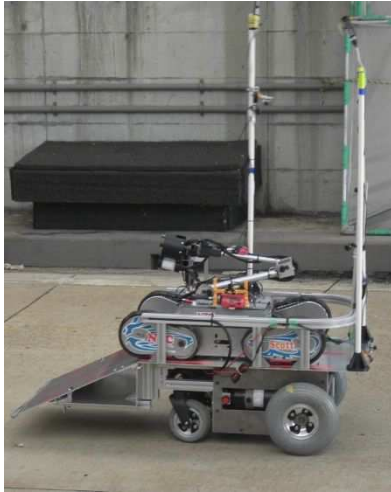
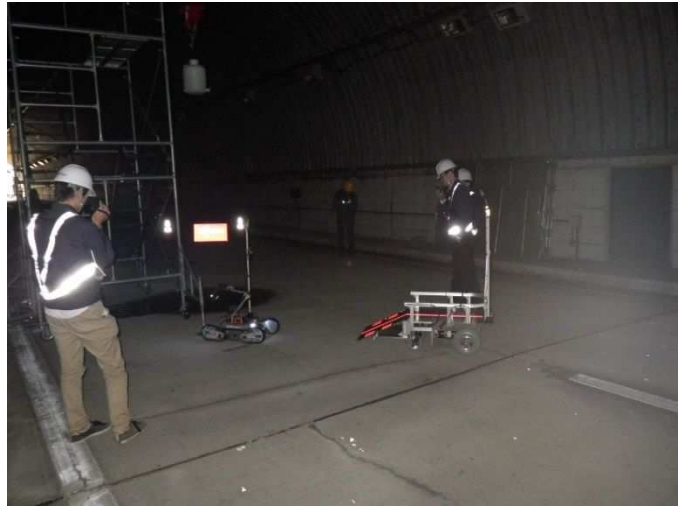
受動適応クローラロボット「Scott」による災害調査システム		
応募者	愛知工業大学	トンネルI
検証分野	[3]可燃性ガス濃度把握 [4] トンネル内崩落状況把握	
検証の位置付け	実用検証技術	
検証日	平成27年11月5日(木)

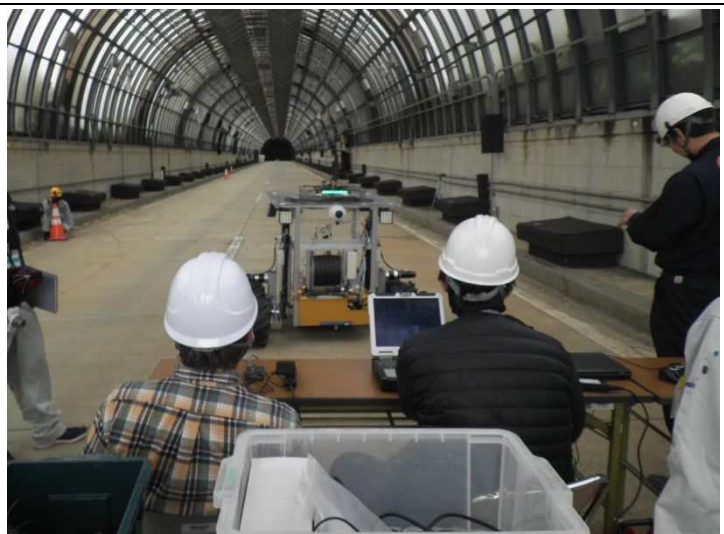
小型遠隔操作災害対応移動装置の研究開発		
応募者	株式会社移動ロボット研究所	トンネルI
検証分野	[3]可燃性ガス濃度把握 [4] トンネル内崩落状況把握	
検証の位置付け	実用検証技術	
検証日	平成27年11月9日(月)

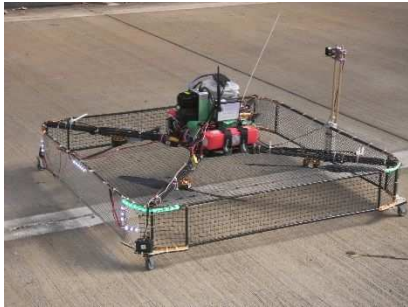
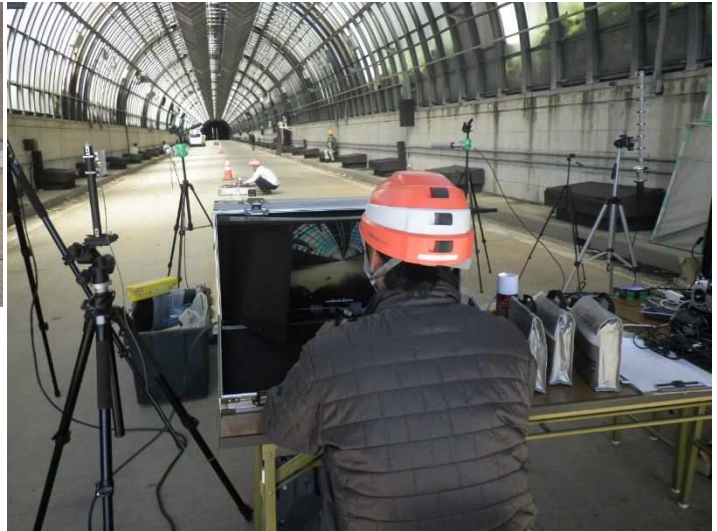
マルチダクトファン型調査ドローン		
応募者	徳島大学	トンネル I
検証分野	[4] トンネル内崩落状況把握	
検証の位置付け	実用検証技術	
検証日	平成27年11月4日(水)

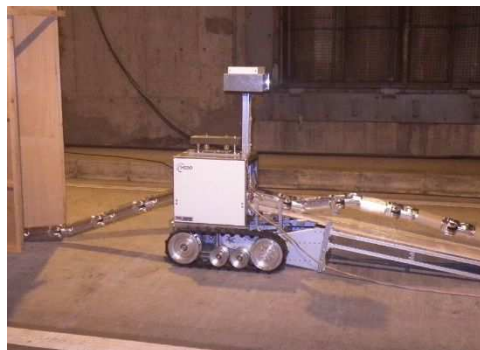
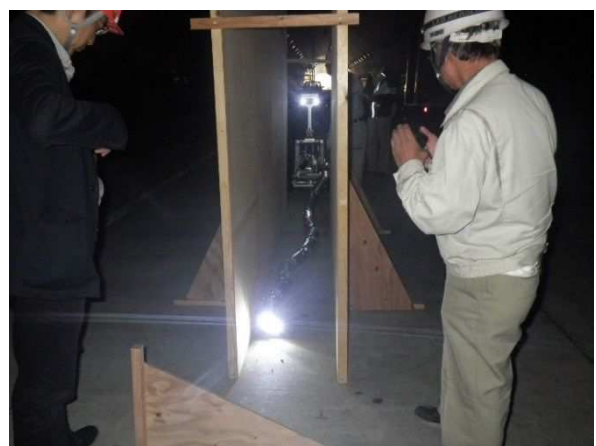
小型遠隔操作災害対応移動装置の研究開発		
複合センサ搭載ワーム型多関節ロボットの研究開発		
応募者	株式会社タウ技研	トンネル I
検証分野	[4] トンネル内崩落状況把握	
検証の位置付け	要素検証技術	
検証日	平成27年10月29日(水)

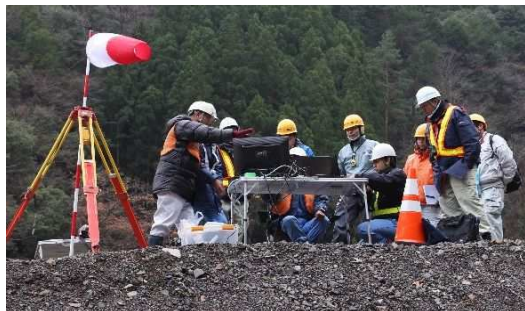
現場検証状況 (フェーズ2)
●検証場所	国土交通省 近畿地方整備局 紀伊山地砂防事務所 赤谷地区 (奈良県五條市大塔町)	
●検証内容	赤谷地区【土砂災害】 フェーズ2 ○検証日時 平成27年12月16日 11:45~14:00 ○検証内容 ①被災地全体調査 ②崩落土砂や崩落法面の状況 ④河道閉塞の天端と湛水位の差 ・調査は無人航空機(ドローン)にレーザスキャナを搭載して行った。 ・静止画・動画の取得は行っていない。 ・レーザスキャナのデータを処理した画像から、被災状況の把握が可能であることを確認した。 ・樹木を透過して地表の地形データの取得が可能であることを確認した。 フェーズ3 ○検証日時 平成27年12月16日 14:15~16:15 ○検証内容 ①被災地全体調査 ②崩落土砂や崩落法面の状況 ④河道閉塞の天端と湛水位の差 ⑥河道閉塞までの進入路の有無 ・調査は無人航空機(ドローン)にレーザスキャナを搭載して行った。 ・静止画・動画の取得は行っていない。 ・レーザスキャナのデータを処理した点群データから、航空LP測量と同等の精度で地形データの取得が可能であることを確認した。 ・樹木を透過して地表の地形データの取得が可能であることを確認した。

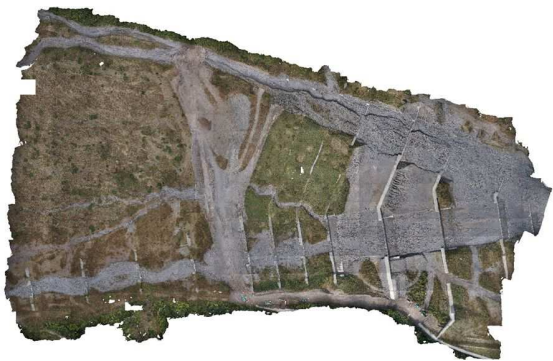
<p>【取得データ】オルソ画像</p>

移動機構	無人航空機(ドローン)	軸間:628mm 重量1.9kg	センサー	動画撮影	GoPro 画素数:4K 画素	静止画撮影	SONY α 6000 画素数:2470万画素	データ処理	使用パソコン	Mac Pro (Intel XeonE5-1650 v2 3.5GHz メモリ64GB)	通信手段(使用周波数)	無線	操作:2.4GHz 画像:2.4GHz	その他		
移動機構	無人航空機(ドローン)	軸間:628mm 重量1.9kg																	
センサー	動画撮影	GoPro 画素数:4K 画素																	
	静止画撮影	SONY α 6000 画素数:2470万画素																	
データ処理	使用パソコン	Mac Pro (Intel XeonE5-1650 v2 3.5GHz メモリ64GB)																	
通信手段(使用周波数)	無線	操作:2.4GHz 画像:2.4GHz																	
その他																			
○問合せ先	東北大学 未来科学技術共同研究センター 永谷圭司 Tel: 022-795-4317 E-Mail: keiji@ieee.org																		
●検証項目	[1] (詳細内容は、本書p.2に記載)																		
●検証場所	国土交通省 九州地方整備局 雲仙復興事務所 雲仙普賢岳 (長崎県島原市也)																		
●検証内容	<p>雲仙普賢岳【火山災害】</p> <p>○検証日時 平成27年11月25日 9:00 ~ 15:00 平成27年11月26日 8:55 ~ 12:15</p> <p>○検証内容 ①砂防堰堤の状況把握②土石流発生予測箇所の状況把握③立ち入り禁止区域外からの調査 ・調査は無人航空機(ドローン)にビデオカメラを搭載して行った。 ・取得した画像によるオルソ画像と点群データから、火口周辺や立ち入り禁止区域内の状況把握が可能であることを確認した。 ・取得した動画から迅速な火口周辺や立ち入り禁止区域内の状況把握が可能であることを確認した。 ・強風下(操作箇所における風速10m/s程度であり、調査箇所ではさらに風が強い状況)においても順調に飛行できることを確認した。</p>	  <p>検証状況</p>

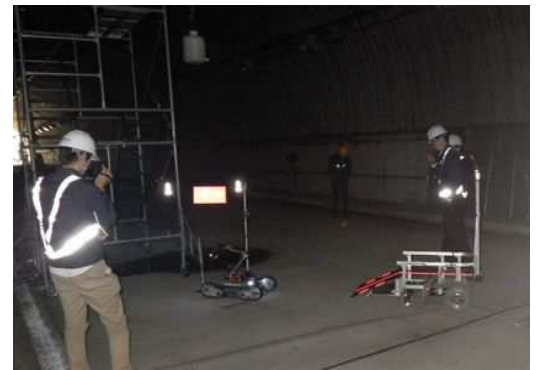
<p>検証状況 (湧水確認)</p>

移動機構	クローラ式調査ロボット(本体)	NTC製作版Scott 寸法:W394×L725×H280mm 重量26.5kg	中継用車両(有線)	AIT製作版Scott 寸法:W394×L725×H280mm 重量23kg (本体20kg マニピュレータ 3kg)	センサー	暗所用赤外カメラ	Mintron Enterprise Co.Ltd製 MK-0323E	PC構成	ロボットオペレーション用	ノートパソコン 4台	ローカルGISサーバ	ノートパソコン 1台	SLAM サーバ	ノートパソコン 1台	通信手段(使用周波数)	無線	操作:2.4GHz 画像:2.4GHz	その他	ガス検知センサー	理研 GX-2009
移動機構	クローラ式調査ロボット(本体)	NTC製作版Scott 寸法:W394×L725×H280mm 重量26.5kg																					
	中継用車両(有線)	AIT製作版Scott 寸法:W394×L725×H280mm 重量23kg (本体20kg マニピュレータ 3kg)																					
センサー	暗所用赤外カメラ	Mintron Enterprise Co.Ltd製 MK-0323E																					
PC構成	ロボットオペレーション用	ノートパソコン 4台																					
	ローカルGISサーバ	ノートパソコン 1台																					
	SLAM サーバ	ノートパソコン 1台																					
通信手段(使用周波数)	無線	操作:2.4GHz 画像:2.4GHz																					
その他	ガス検知センサー	理研 GX-2009																					
○問合せ先	愛知工業大学工学部機械学科 奥川雅之 Tel: 0565-48-8121 E-Mail: okugawa@aitech.ac.jp																						
●検証項目	[3][4] (詳細内容は、本書p.2に記載)																						
●検証場所	国土交通省 国土技術政策総合研究所 実大トンネル (茨城県つくば市)																						
●検証内容	<p>実大トンネル【トンネル災害】 トンネル I ○検証日時 平成27年11月5日 9:20 ~ 16:40 ○検証内容 ①トンネル内部状況の把握②引火性ガス濃度の把握 ・調査はクローラ式調査ロボットにビデオカメラを搭載して行った。 ・取得した動画から迅速なトンネル内部状況及びガス濃度の把握が可能であることを確認した。 ・ロボットはトンネル坑口から550mの移動ができることを確認した。</p>

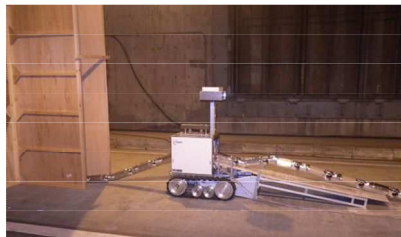
○技術名称	複合センサ搭載ワーム型多関節ロボットの研究開発 (副題)ワーム用動作と小型シールドマシンの推進による複合センサの搬送										
○応募者	株式会社タウ技研										
○共同開発者	東京工科大学 神奈川県産業技術センター										
○技術概要 (自己申告)	人間の立入りが困難なトンネル崩落現場に迅速に配備でき、引火性ガス等に係る情報、および崩落状態や規模を把握するための高精細な画像・映像等を同時に取得できるロボットシステムとセンサ系の研究開発。 外部推進移動方式ワーム型多関節ロボット。	(外観・イメージ)

<table><tr> <td data-bbox="456 882 711 949">調査ロボット</td> <td data-bbox="711 882 943 949">ワーム型多関節ロボット本体</td> <td data-bbox="943 882 1481 949">外径:約100mm モジュール間距離:約300mm、最大長:20m</td> </tr></table>

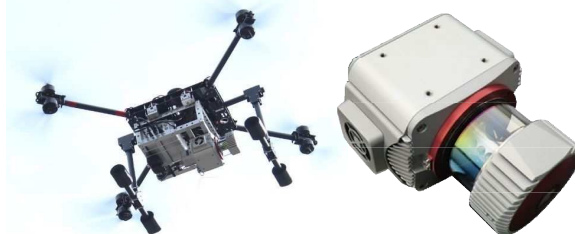
- 産業用無人ヘリコプターによる**低高度計測**
- **500,000点/秒**の高密度スキャン
- **330°視野**による超広角データ収集
- **オンライン波形解析**による複数ターゲット処理

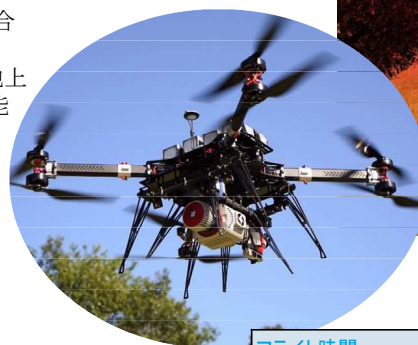
三次元点群データ～2015年 赤谷

フライト時間	15分
レーザークラス	アイセーフクラス1
最大測定距離	920m
最短距離	3m
精度/ 確度	10mm
有効測定レート	50万測定/秒
視野角(FOV)	330°

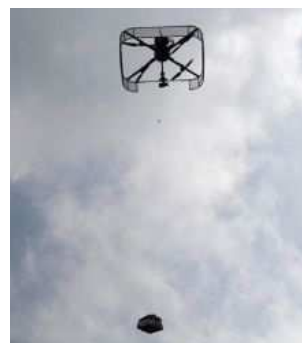
土砂サンプリング装置を吊り下げて飛行するマルチロータ機。
