改善箇所説明図

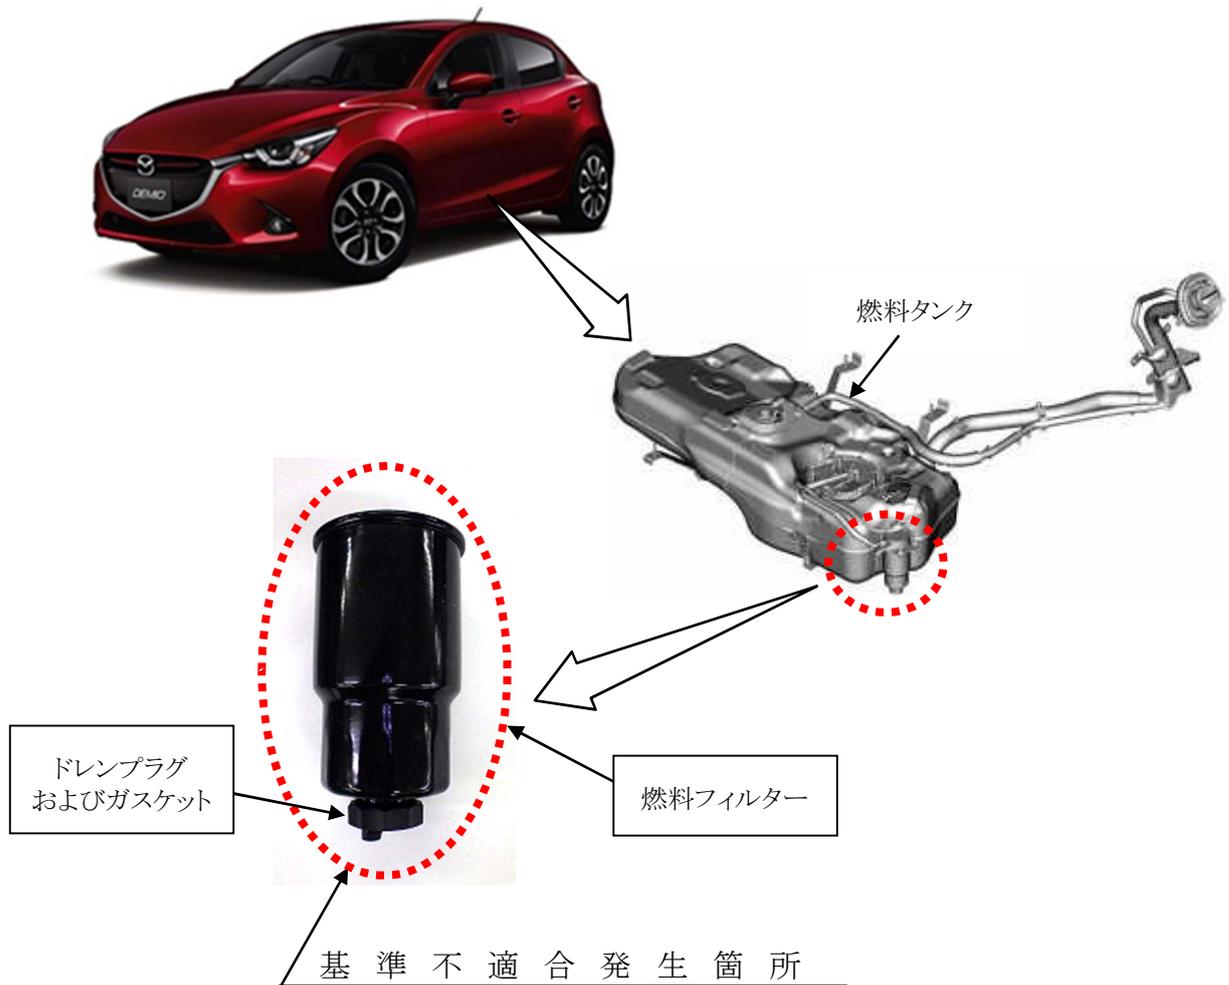
燃料フィルターにおいて、ドレンプラグ取付部の平面が確保できていないため、定期点検時にドレンプラグを緩め、再締め付け作業を行うと、シール性が低下することがある。そのため、そのまま使用を続けると、燃料が漏れるおそれがある。

注) は、交換する部品を示す。

全車両、燃料フィルターもしくは、燃料フィルターのドレンプラグとガスケットを対策品に交換する。

識別：右リヤ・ドア・ロア・ヒンジ取付けボルトに白ペンを塗布する。
