事業用自動車事故調査報告書

〔特別重要調査対象事故〕

乗合バスの衝突事故（東京都大田区）

平成28年5月17日

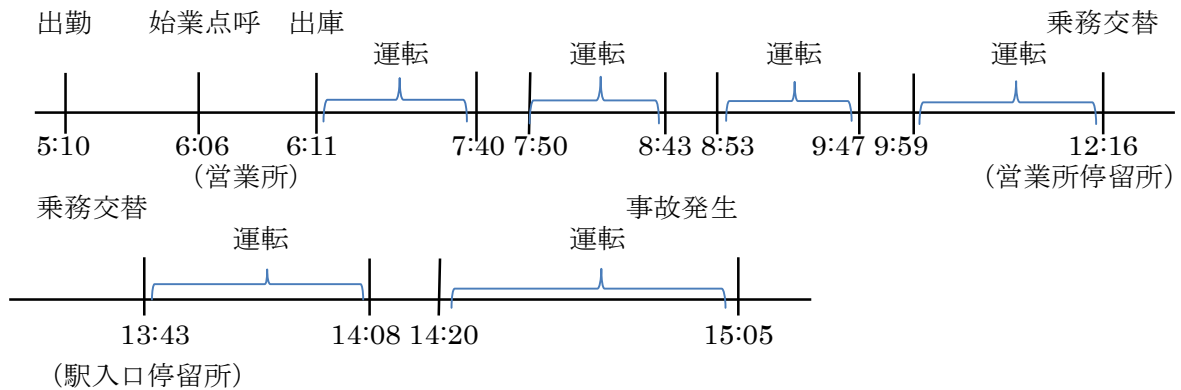
図1 事故に至る時間経過

事故は、片側1車線の直線道路を当該車両が走行中、当該車両の運転者（以下「当該運転者」という。）の顔が下向きとなると同時に、当該車両のハンドルが左側に切れて進行方向が緩やかに道路左側に逸れて行き、信号機のある丁字路交差点において電柱に衝突したことで発生した。

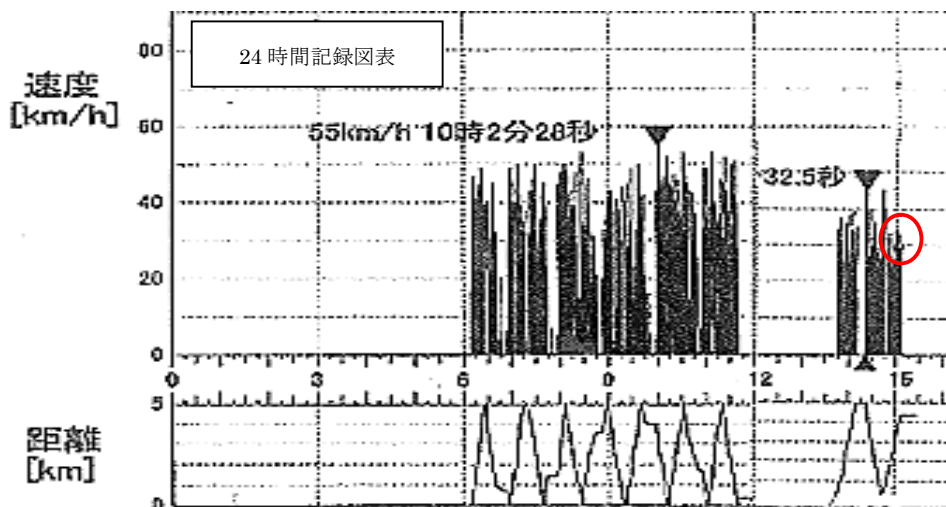
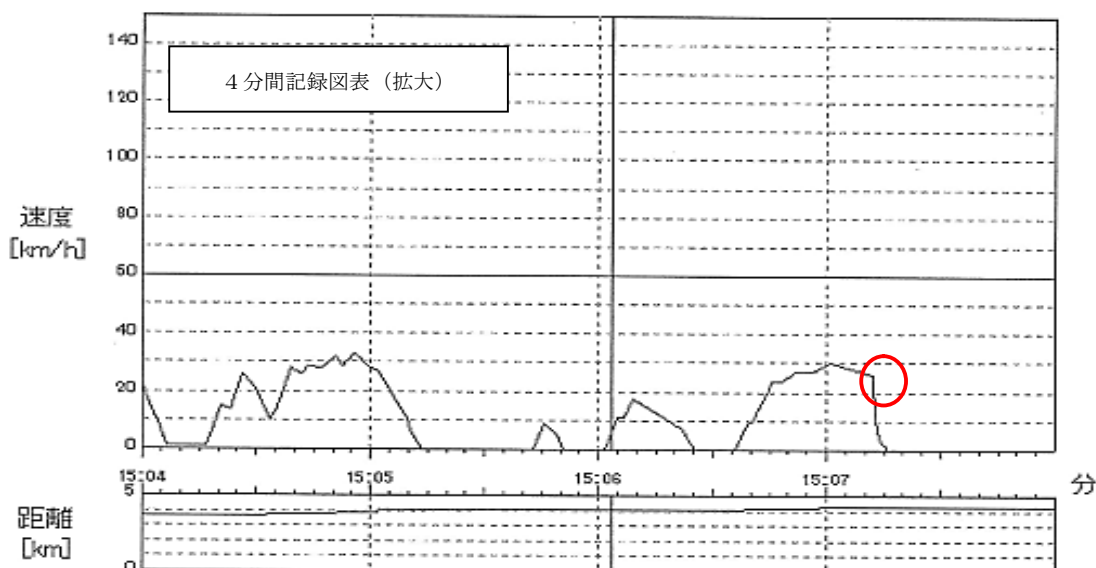
図2 事故当日の運行記録計の記録（○は事故発生時を示す）

- ・事故当日、13時45分から14時08分までの間、停留所等での発進停止を除き、30～40km/hの速度で走行している。
- ・14時08分頃から14時20分頃まで停止（操車所）した後、再度発車し、停留所等での発進停止を除き、30～45km/hの速度で走行している。
- ・14時22分には、制限速度40km/hのところを45km/hで走行していた。
- ・14時48分から14時50分頃まで停止（始発停留所）した後、再度発車し、停留所等での発進停止を除き、25～35km/hの速度で走行している。
- ・事故の12秒前（15時07分）から、速度が30km/hから26km/hまで低下し、その後、急激に減速して停止している。

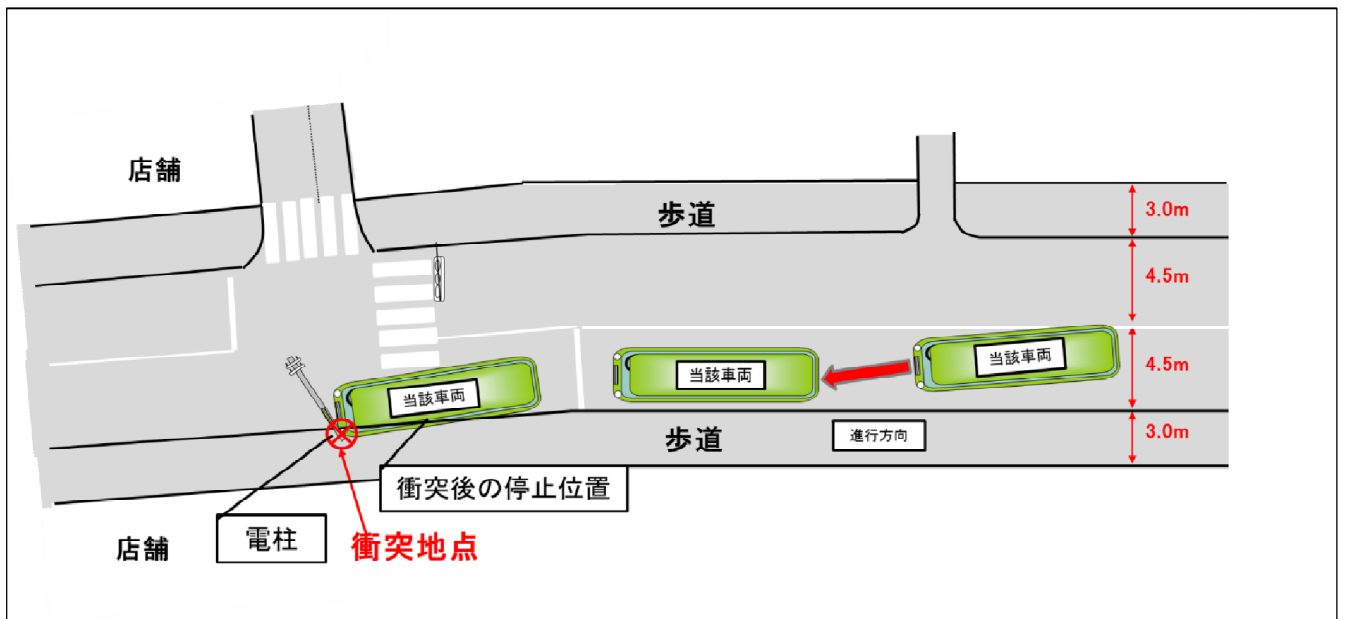
参考図2 事故地点見取図

- ・道路管理者によると、事故地点は片側1車線の平坦な丁字路交差点であり、制限速度は40km/hである。
- ・車道外側には歩道が設置されていて、車道より高くなっている。
- ・歩道には車道寄りにコンクリート製電柱（直径30cm）が設置されていて、信号機が共架されている。
- ・電柱の手前には、横断歩道があり、横断歩道の前後の歩道にはガードパイプが設置されている（参考：参考図2、写真4、5）。
- ・電柱は、当該車両の衝突で根元のコンクリートが破損し、当該車両の進行方向に約70cmずれていた。

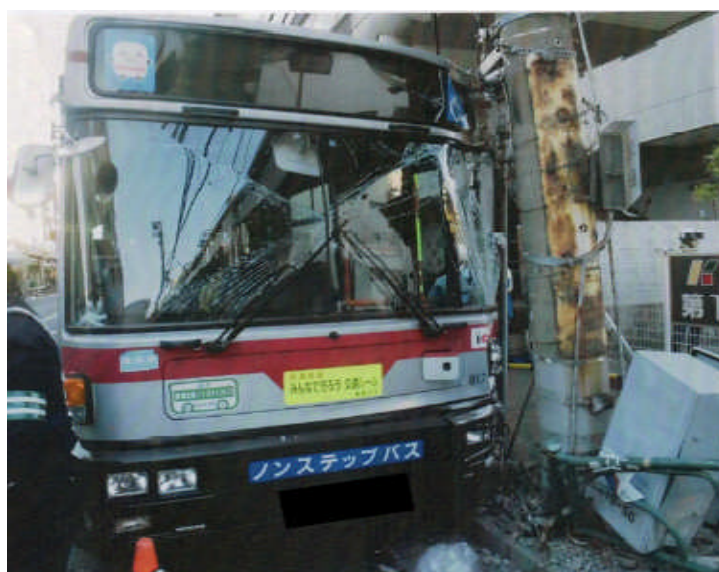
写真1 当該車両衝突状況（正面）

- ・当該車両は、自動車検査証によると初度登録年は平成20年であり、事故当時の総走行距離は272,181kmであった。
- ・当該車両は、電柱に衝突したことにより、車体前部左側及びフロントガラス左側が損傷した（参考：写真1～3）。
