改善箇所説明図

改善の内容

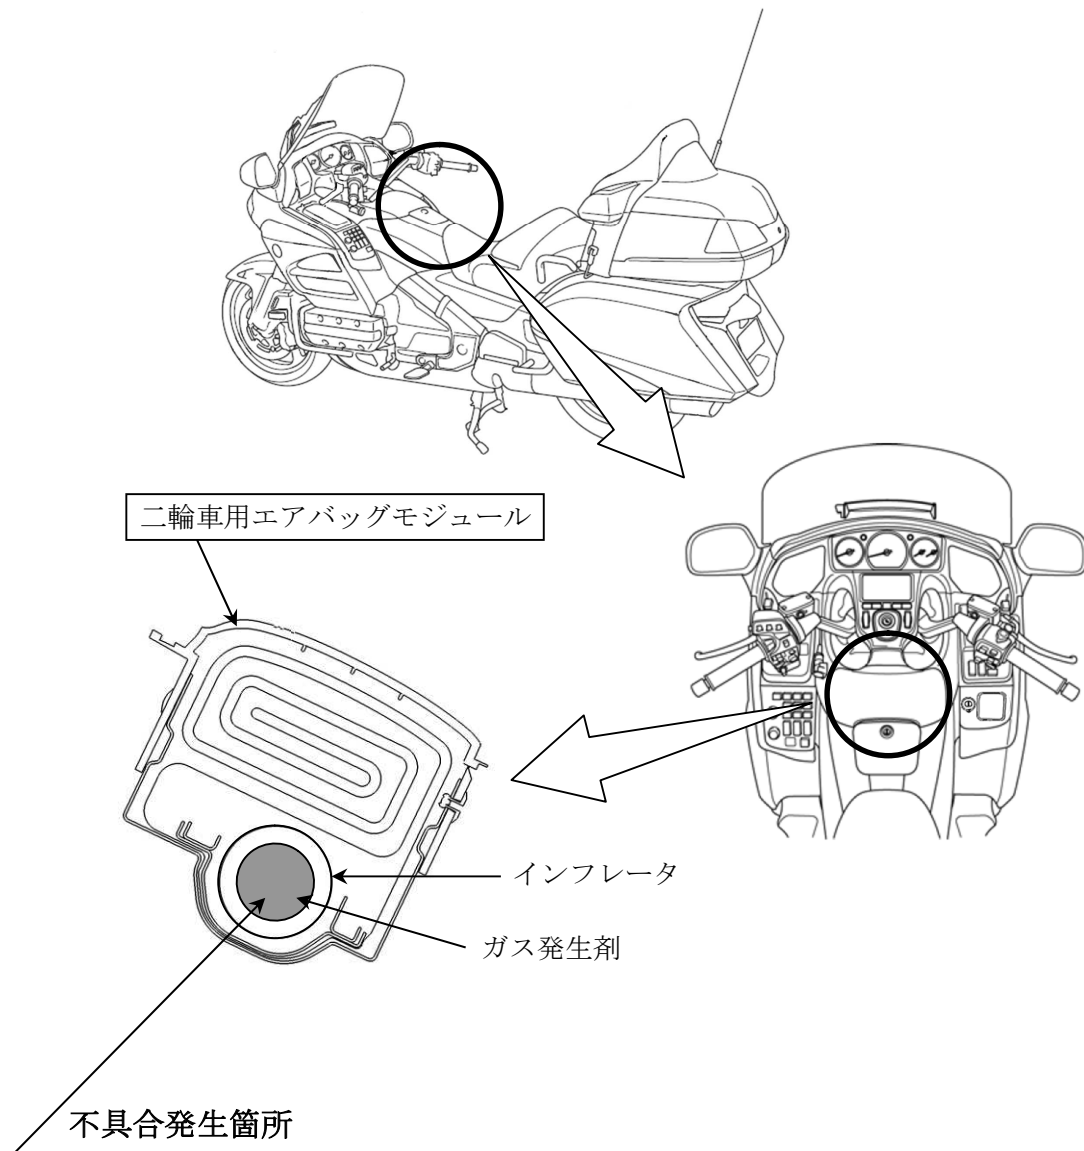
二輪車用エアバッグのインフレーター（膨張装置）において、環境温度および湿度変化の繰り返しによりガス発生剤が劣化することがある。そのため、エアバッグ展開時にインフレーター内圧が異常上昇して、インフレーター容器が破損するおそれがある。

注： は交換部品を示す。

全車両、二輪車用エアバッグモジュールを対策品と交換する。

なお、部品の準備に時間を要することから、当面の暫定措置としてエアバッグの機能を停止するとともに、エアバッグ警告灯を点灯させ、エアバッグモジュールカバーに当該エアバッグが作動しない旨の警告を表示する。

識別：車台番号付近に黄色の識別ラベルを貼付する。
