課題・論点に対する今後の対応 (土工分野)

盛土崩壊

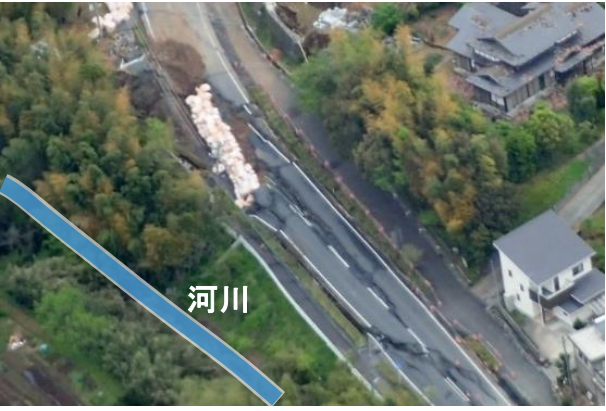
写真-1 国道443号の盛土崩壊全景

- 集水地形上の盛土や水辺に隣接する箇所に構築した盛土が崩壊した事例あり。
- 集水地形上の盛土が被災した過去の事例*と類似していることを踏まえ、現在、高さ10m以上の盛土で全国的に取り組んでいる対策を加速させるとともに、今回被災した盛土と類似の地形について対策の必要性を検討する。

- 集水地形上の盛土が被災した過去の事例と類似していることから、現在、高さ10m以上の盛土で全国的に取り組んでいる対策を加速させるとともに、今回被災した盛土と類似の地形について対策の必要性を検討する。

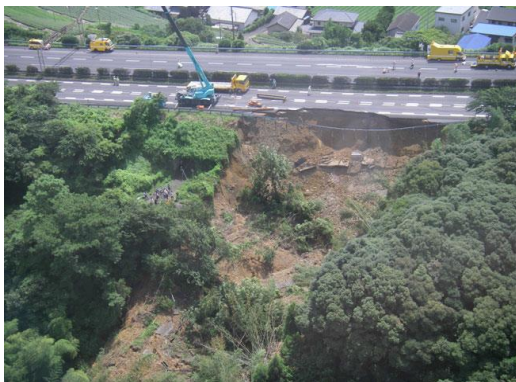
写真-1 盛土崩壊状況

- 平成21年8月11日5時7分頃発生した駿河湾を震源とする地震(駿河湾地震)により、東名高速道路牧之原地区で盛土法面が約40mにわたり崩壊。
- 要因としては、「盛土下部に使用された泥岩が、長年の水の作用により強度低下するとともに、透水性が低下し、盛土内の水位が上昇した結果、地震が誘因となって崩壊が発生した」と推定※¹。

- 1) のり面崩壊は、盛土内で発生
- 2) 当該地は、道路横断方向が凸、道路縦断方向に凹の地山形状で、水が集まりやすい地形・地質条件。
- 3) 盛土内は高い地下水位。
- 4) 盛土の下部に風化しやすい泥岩を、上部には良質な砂礫を使用。

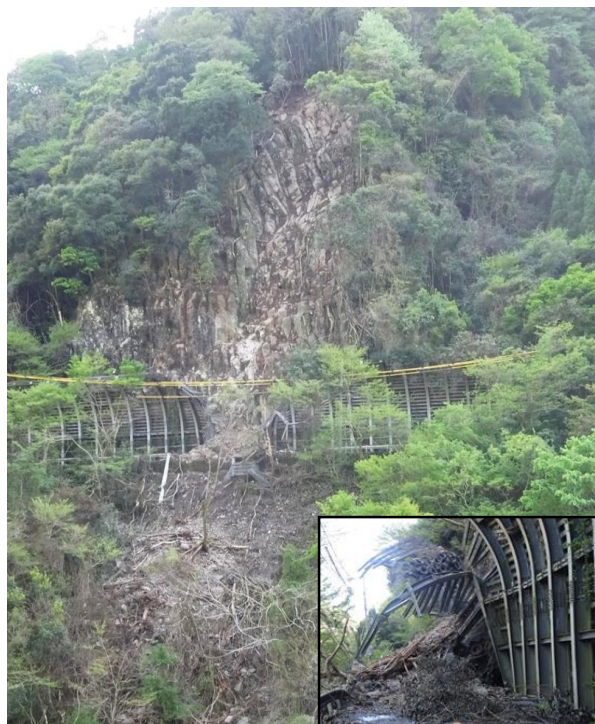
おおよままちにしおおよま
国道212号 大分県日田市大山町西大山

写真-1 落石防護施設では防ぐことができず、路面に岩塊が到達

- 防護施設では防ぐことができなかった落石や岩盤崩壊の事例多数あり。
- 過去の地震による道路災害では、落石等による被害が多いことが知られており、今回も同様の傾向。
- 重要な緊急輸送道路から、防災対策事業を加速化させることが必要。

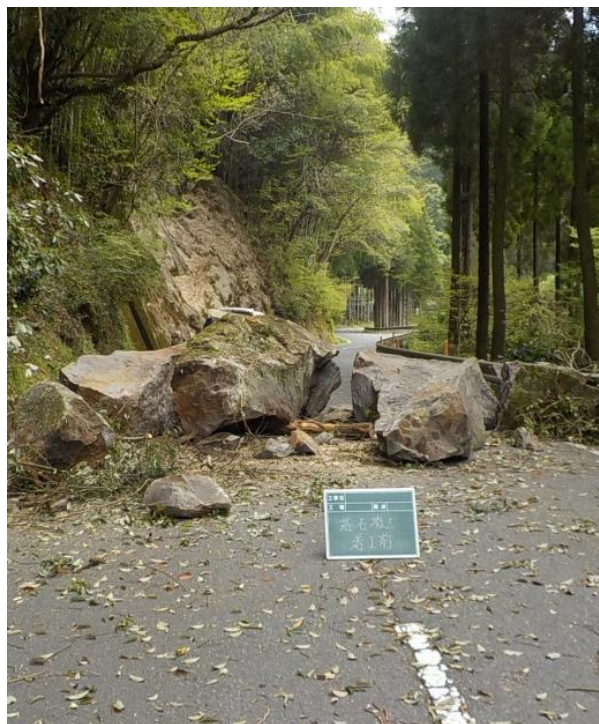
ひたし なかつえむら
国道387号 大分県日田市中津江村

写真-2 路面に落下した落石の状況（要対策箇所）

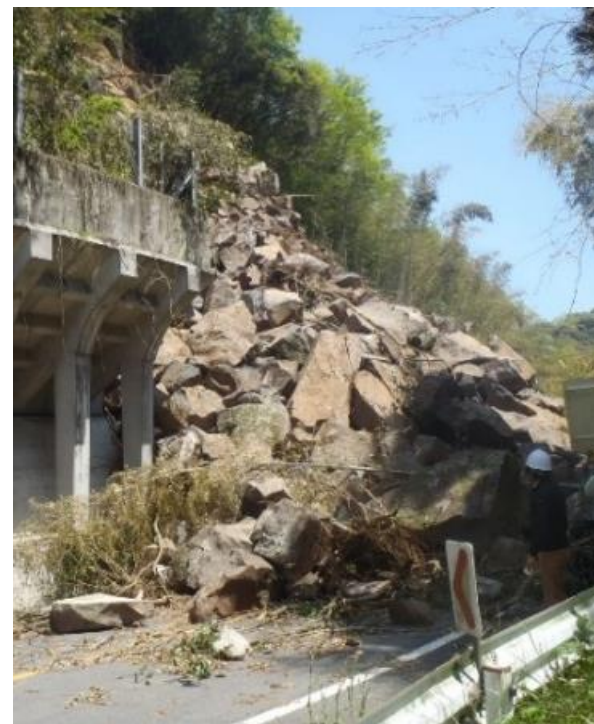
かみましきぐん みふねまち たきお
国道445号 熊本県上益城郡御船町滝尾

写真-3 落石防護施設の脇に崩落し、車線を完全に塞いでいる溶結凝灰岩

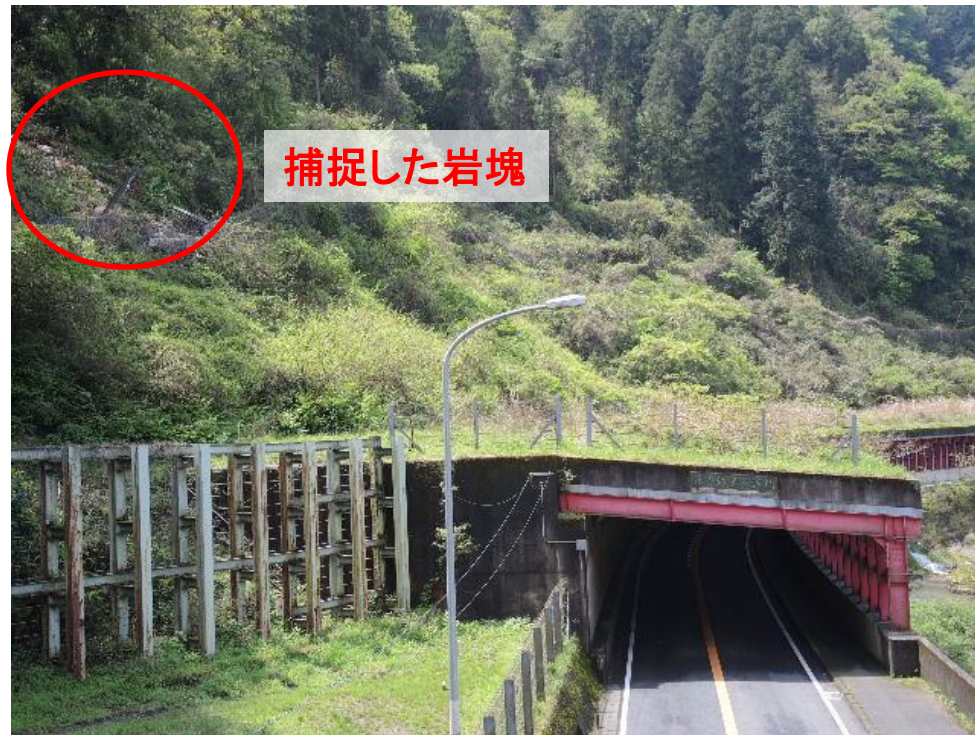
写真-1 斜面崩壊状況

シェッド上方斜面より落石が発生したが、リングネット等による捕捉で道路上には到達するものはなかった

捕捉した岩塊

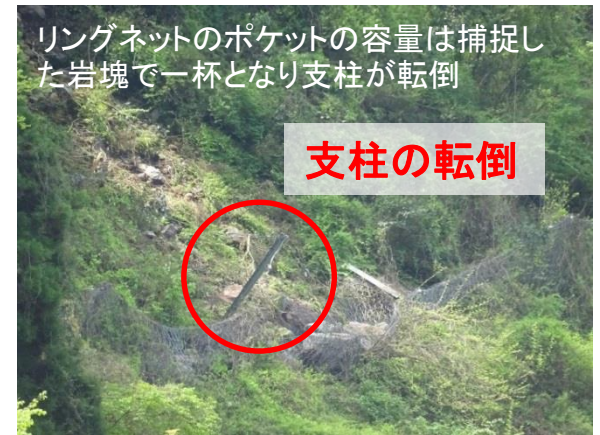
写真-2 支柱の転倒状況

支柱の転倒

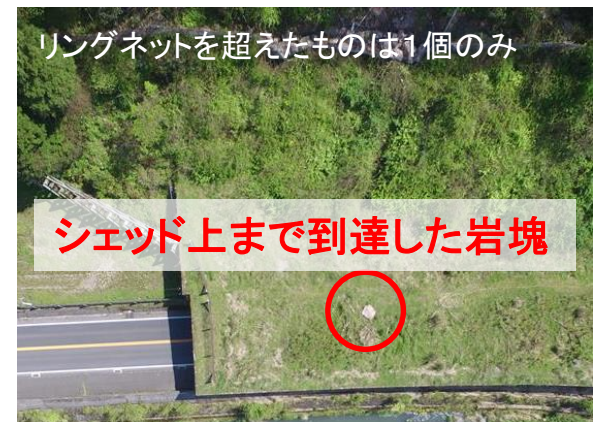
写真-3 シェッド上の岩塊

リングネットを超えたものは1個のみ
シェッド上まで到達した岩塊

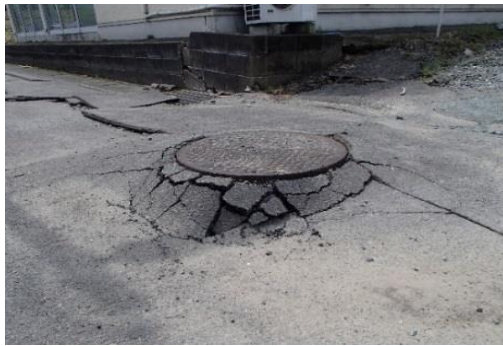
国道443号におけるマンホールの浮き上がり及び周辺地盤の沈下(益城町寺迫)

写真-1 マンホールの浮き上がり及び周辺地盤の沈下

- 液状化の影響を受ける占用物件に対する対策について検討が必要。
- 路面陥没・路面沈下が多数発生※したことから、液状化後の空洞探査を実施することで、地下埋設物との関連性の調査が必要。

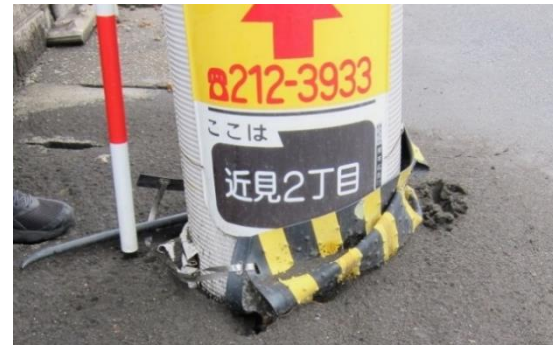
町道における電柱の沈下(熊本市南区近見)

写真-3 液状化による電柱の沈下

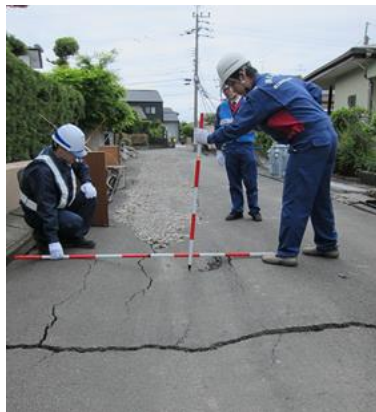
下水道埋戻土の液状化によると考えられる路面陥没(益城町)

写真-2 液状化によると考えられる路面陥没
