改善箇所説明図①

通称名 YT490、YT5101、YT5113

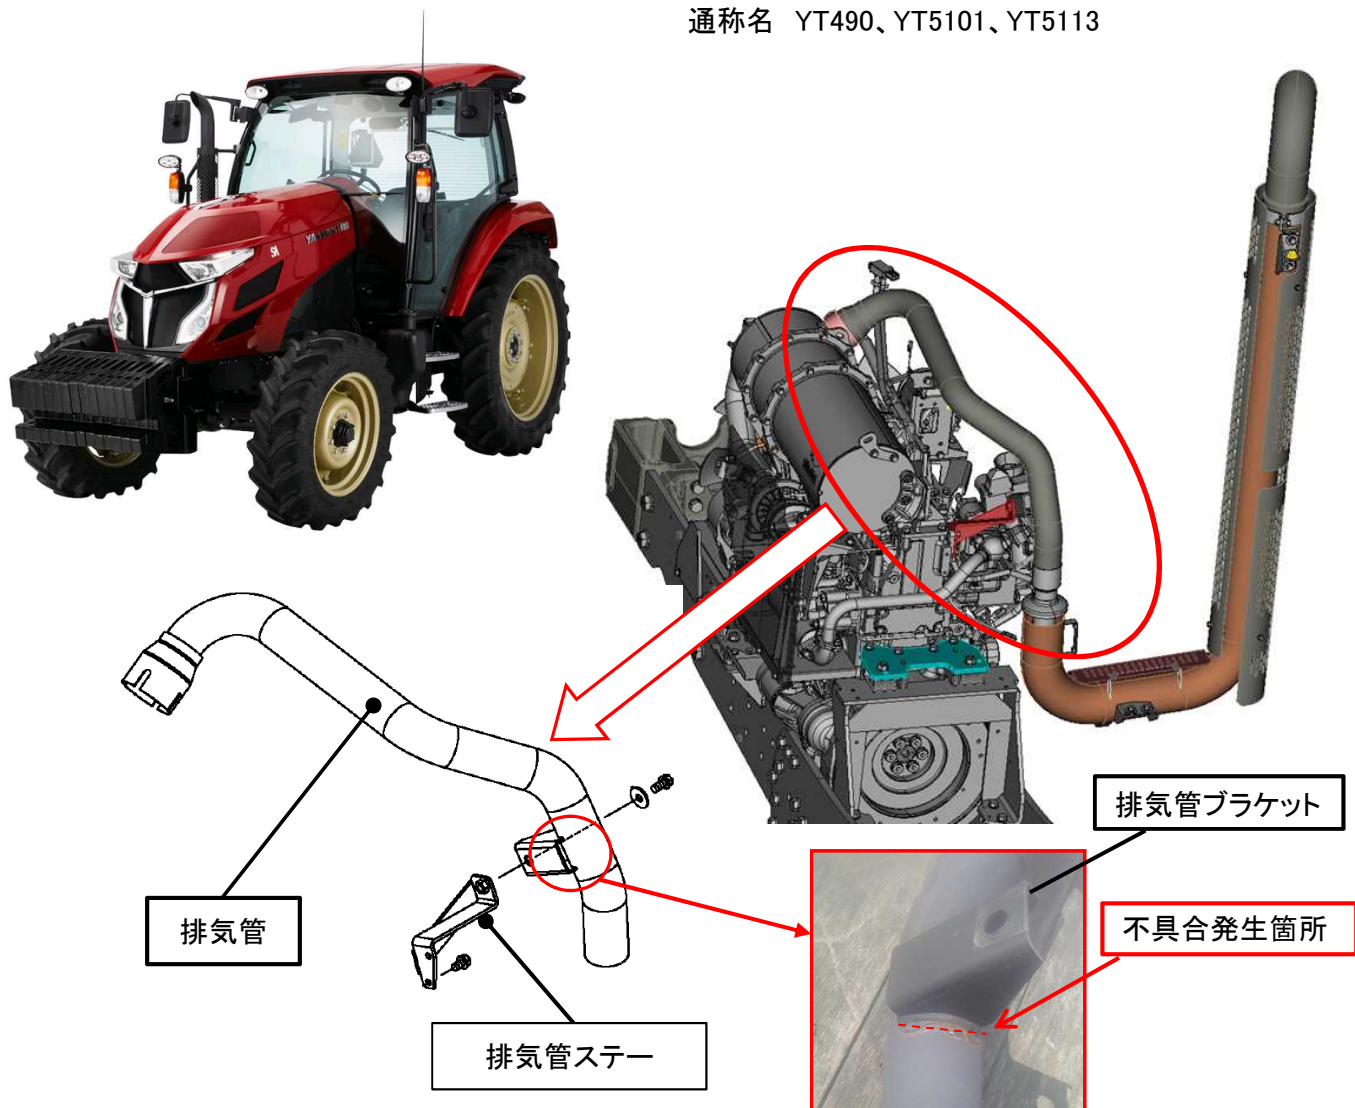
改善前

不具合発生箇所

改善後

排気管をエンジンに固定する排気管ステーの形状が不適切なため、エンジン高回転時に強度が不足していることがある。そのため、エンジンの振動で排気管が振れて、ステー取付部および、排気管ブラケット取付部が過大な応力を受けて損傷し、最悪の場合、排気管に亀裂が生じて排気ガスが漏れるおそれがある。

全車両、排気管ステーを対策品に交換する。なお、排気管を確認し、損傷している場合は、良品に交換する。

□ 交換部品を示す。

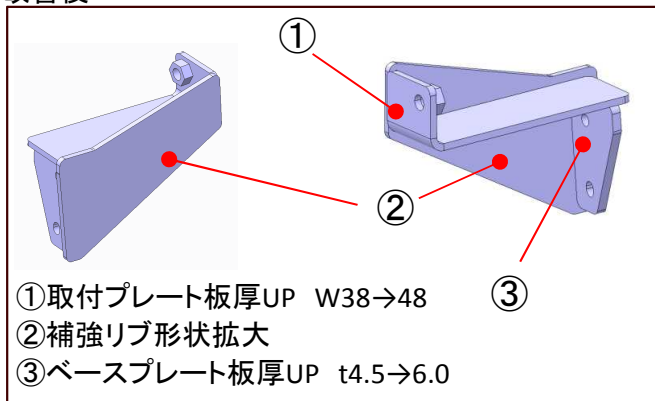
不具合発生箇所

識別

排気管ステーの形状で識別
